二、災區地理位置及現況照片

三、災區環境資料

五、災害特徵及類型研判紀錄－土石流

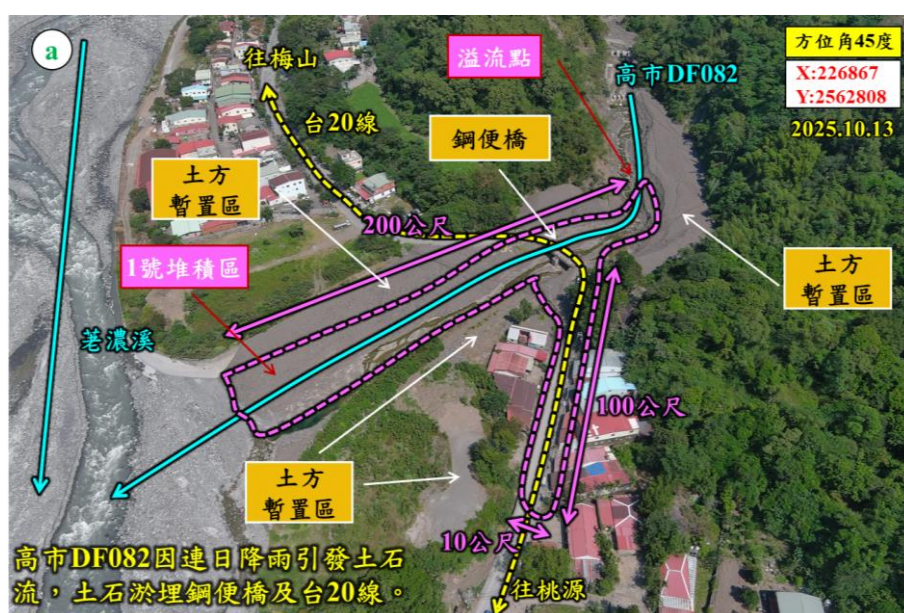
溢流點 1 (註：下列數據皆屬本計畫量測工具及遙測影像資料概估測得)

溢流點位置 (或地標)	鋼便橋上游					
GPS 坐標	TWD97 X: 227158 Y: 2563143					
<input type="checkbox"/> 沖刷 <input checked="" type="checkbox"/> 堆積範圍	長度	約 300 m	寬度	約 10 m	土砂堆積深度	約 5 m
堆積規模	堆積面積	約 3,000 m ²	堆積量	約 15,000 m ³	沖積扇平均坡度	約 5 度
堆積區(淤埋) 現況	<input type="checkbox"/> 保全對象： <input checked="" type="checkbox"/> 既有工程設施：鋼便橋				深度	約 ___ m
災點土地利用	<input type="checkbox"/> 裸露地 <input type="checkbox"/> 自然林 <input type="checkbox"/> 人造林 <input type="checkbox"/> 草地 <input checked="" type="checkbox"/> 其他 <u>道路、建地</u>					
災區周圍 土地利用	<input checked="" type="checkbox"/> 裸露地 <input checked="" type="checkbox"/> 自然林 <input type="checkbox"/> 人造林 <input type="checkbox"/> 草地 <input checked="" type="checkbox"/> 其他 <u>道路、建地</u>

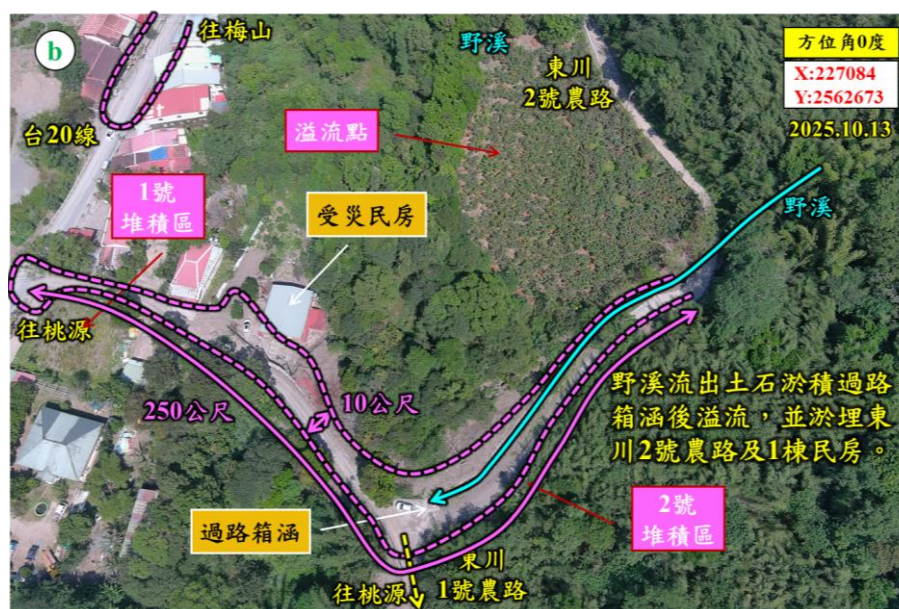
溢流點 1 (註：下列數據皆屬本計畫量測工具及遙測影像資料概估測得)

溢流點位置 (或地標)	東川 2 號農路						
GPS 坐標	TWD97	X : 227200		Y : 2562840			
<input type="checkbox"/> 沖刷 <input checked="" type="checkbox"/> 堆積範圍	長度	約 250 m	寬度	約 10 m	土砂堆積深度	約 2 m	
堆積規模	堆積面積	約 2,500 m ²		堆積量	約 5,000 m ³	沖積扇 平均坡度	約 7.5 度
堆積區(淤埋) 現況	<input checked="" type="checkbox"/> 保全對象：民房 <input type="checkbox"/> 既有工程設施：				深度	約 2 m	
					深度	約 ___ m	
災點土地利用	<input type="checkbox"/> 裸露地 <input type="checkbox"/> 自然林 <input type="checkbox"/> 人造林 <input type="checkbox"/> 草地 <input checked="" type="checkbox"/> 其他 <u>道路、建地</u>						
災區周圍 土地利用	<input type="checkbox"/> 裸露地 <input checked="" type="checkbox"/> 自然林 <input type="checkbox"/> 人造林 <input type="checkbox"/> 草地 <input checked="" type="checkbox"/> 其他 <u>道路、建地</u>

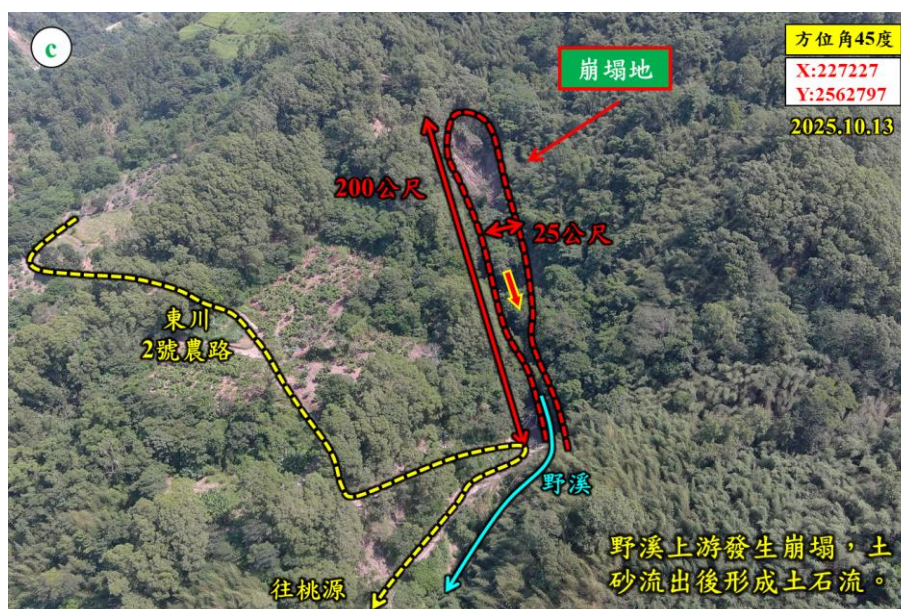
崩塌地 1 (註：下列數據皆屬本計畫量測工具及遙測影像資料概估測得)

崩塌地臨時編號	高雄桃源-001	GPS 坐標	TWD97	X : 227403	Y : 2562930			
崩塌區位	<input type="checkbox"/> 道路邊坡崩塌 <input type="checkbox"/> 河岸崩塌 <input type="checkbox"/> 河岸山腹崩塌 <input checked="" type="checkbox"/> 源頭崩塌 <input type="checkbox"/> 一般邊坡崩塌							
邊坡類型	<input checked="" type="checkbox"/> 斜交坡 <input type="checkbox"/> 逆向坡 <input type="checkbox"/> 順向坡 <input type="checkbox"/> 水平層狀坡 <input type="checkbox"/> 階地崖 <input type="checkbox"/> 崩積崖 <input type="checkbox"/> 填方坡 <input type="checkbox"/> 其他_____							
崩塌分類	<input type="checkbox"/> 沖蝕 <input checked="" type="checkbox"/> 山崩 <input type="checkbox"/> 地滑							
地表變異情形	<input type="checkbox"/> 龜裂 <input checked="" type="checkbox"/> 下陷 <input type="checkbox"/> 擠壓 <input type="checkbox"/> 隆起							
崩塌規模	斜面長度	約 250 m	斜面寬度	約 25 m	崩塌深(法線)	約 1 m	崩塌面積	約 5,000 m ²
保全對象區位	<input type="checkbox"/> 崩塌區 <input type="checkbox"/> 堆積區 <input type="checkbox"/> 無保全 <input checked="" type="checkbox"/> 其他 東川 2 號農路

保全對象至上邊坡冠部水平距離	約 0 m		保全對象至下邊坡坡趾水平距離	約 0 m				
災點土地利用	<input type="checkbox"/> 裸露地 <input checked="" type="checkbox"/> 自然林 <input type="checkbox"/> 人造林 <input type="checkbox"/> 草地 <input type="checkbox"/> 其他_____							
災區周圍土地利用	<input type="checkbox"/> 裸露地 <input checked="" type="checkbox"/> 自然林 <input type="checkbox"/> 人造林 <input type="checkbox"/> 草地 <input type="checkbox"/> 其他_____
