重大土石災例調查報告

災害案件編號		114 年 0728 豪雨-高雄六龜-004			
災區行政區域		高雄市六龜區中興里			
溪流名稱		荖濃溪			
所屬流域		荖濃河流域			
土石流警戒基準值		350mm	參考雨量站		六龜(COV800)
大規模崩塌警戒基準值		無			
受災地點	扇平山莊(高市 DF114)	GPS 坐標	TWD97 WGS84	X:214395 Y:2541350 E:120.65276 N:22.97298	
土石流警戒發布時間		發布黃色 114 年 07 月 28 日 15 時 30 分 提升紅色 114 年 07 月 28 日 18 時 30 分			
土石流警戒解除時間		調降黃色 114 年 08 月 04 日 12 時 30 分 解除黃色 114 年 08 月 05 日 12 時 30 分			
大規模崩塌警戒發布時間		無			
大規模崩塌警戒解除時間		無			
災害發生時間		災害發生時間：07 月 28 日 10 時 訊息來源：當地居民提供			
災害類型		土石流、崩塌(山崩)			
保全對象 (含災區周 遭聚落或 可能影響 範圍等)	民宅建物	<input type="checkbox"/> 無 <input checked="" type="checkbox"/> 一般民宅 <u>20</u> 棟/戶 <input type="checkbox"/> 工廠 <u> </u> 棟 <input type="checkbox"/> 農舍或倉庫 <u> </u> 棟 <input type="checkbox"/> 寺廟教堂(名稱) <u> </u> <input checked="" type="checkbox"/> 其他 <u>旅館</u>			
	公有建物	<input checked="" type="checkbox"/> 無 <input type="checkbox"/> 學校(名稱) <u> </u> <input type="checkbox"/> 醫院(名稱) <u> </u> <input type="checkbox"/> 活動中心(名稱) <u> </u> <input type="checkbox"/> 政府機關(名稱) <u> </u> <input type="checkbox"/> 其他 <u> </u>

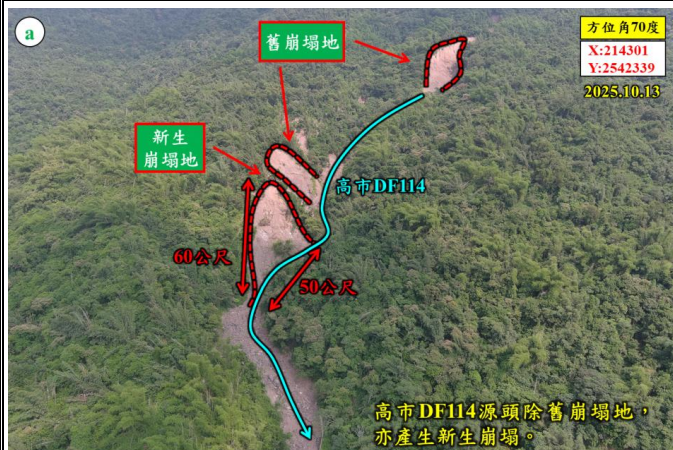
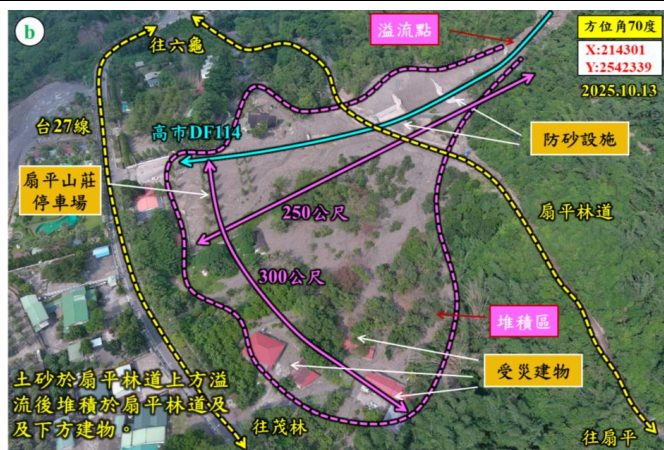
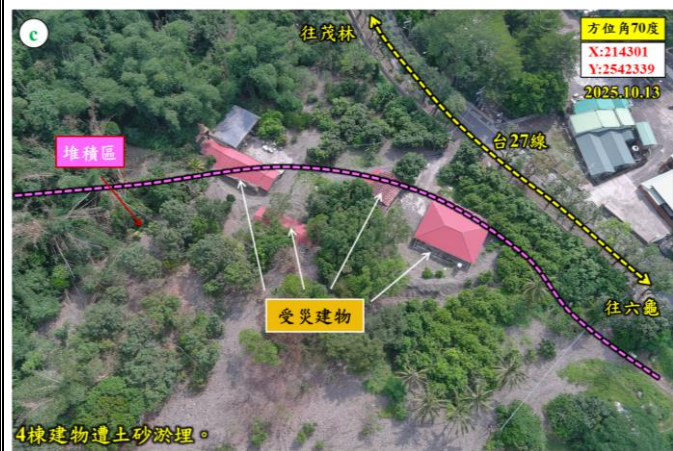
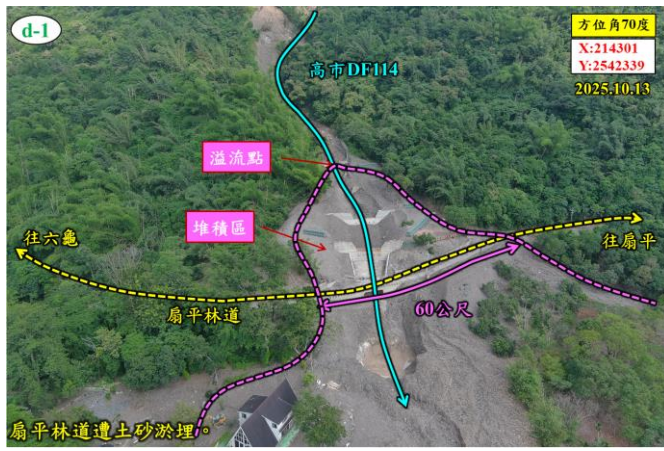
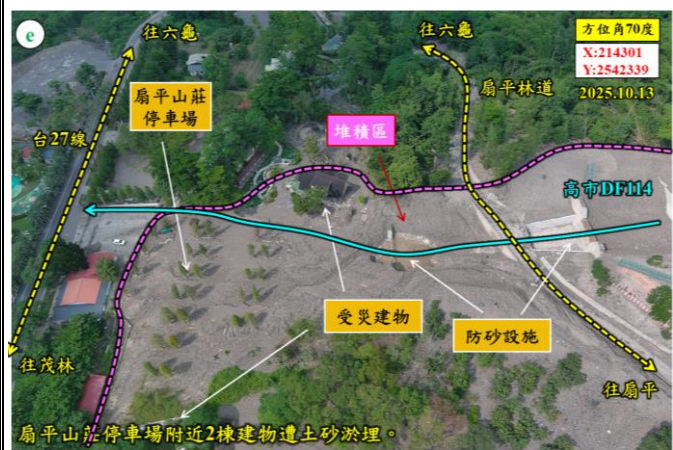
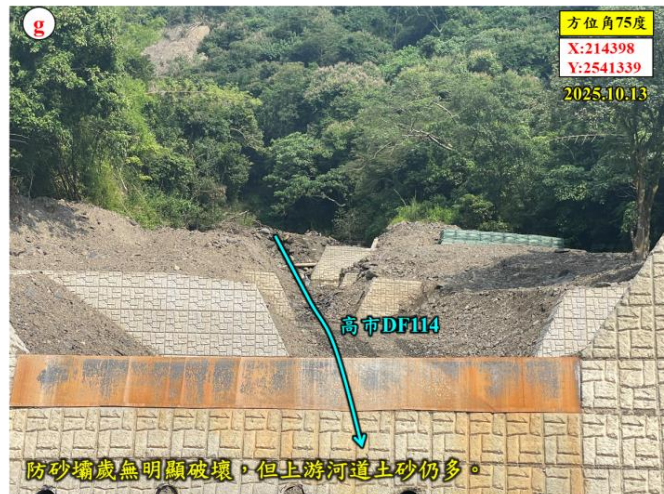
現況照片

<p>災害發生原因分析</p>	<p>地文面向： 集水區坡度陡峭，且崩塌裸露面積仍多，降雨時有土壤流失之虞。</p> <p>水文面向： 西南氣流帶來之連日降雨，沖刷集水區裸露坡面及河道，致使土石流災情。</p> <p>災害特徵及類型面向： 本次災害除集水區發生河岸崩塌外，土砂阻塞扇平林道過路箱涵溢流後引發土石流。</p> <p>土地利用及保全對象面向： 本區主要保全對象為堆積區之扇平山莊及扇平林道，若土石流發生常造成林道中斷。</p> <p>既有工程設施面向： 既有工程設施皆無明顯破壞，但皆因土石流造成阻塞。</p>
<p>二次災害可能性</p>	<p>由於集水區崩塌面積大，河道土砂仍多，暴雨時可能產生土壤流失，一旦阻塞過路箱涵，便可能再次引發土石流。</p>

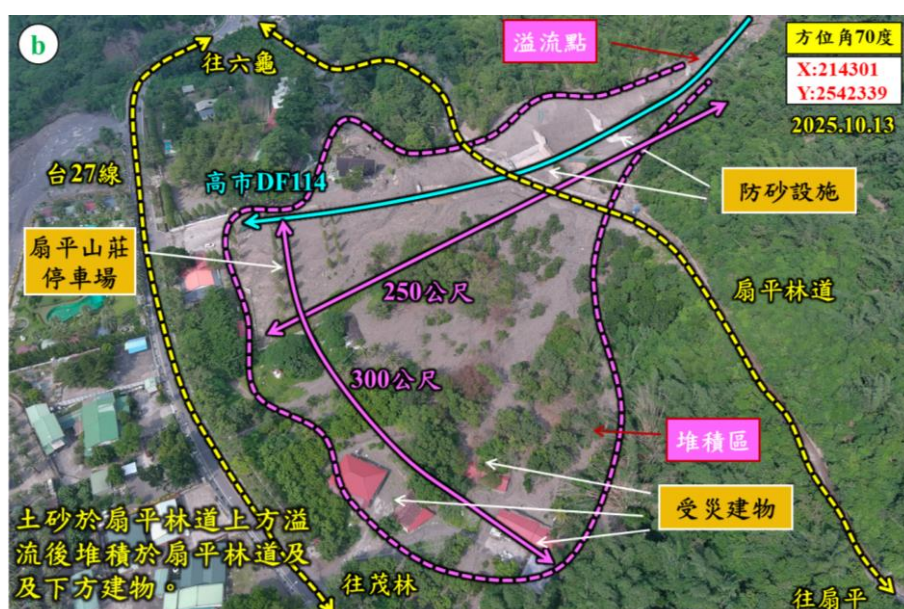
溢流點 1 (註：下列數據皆屬本計畫量測工具及遙測影像資料概估測得)

溢流點位置 (或地標)	扇平林道 0K+250					
GPS 坐標	TWD97	X : 214497 Y : 2541341				
<input type="checkbox"/> 沖刷 <input checked="" type="checkbox"/> 堆積範圍	長度	約 250 m	寬度	約 300 m	土砂堆積深度	約 1 m
堆積規模	堆積面積	約 37,500 m ²	堆積量	約 37,500 m ³	沖積扇平均坡度	約 5 度
堆積區(淤埋) 現況	<input checked="" type="checkbox"/> 保全對象：扇平林道 <input type="checkbox"/> 既有工程設施：				深度	約 1 m
災點土地利用	<input type="checkbox"/> 裸露地 <input type="checkbox"/> 自然林 <input type="checkbox"/> 人造林 <input type="checkbox"/> 草地 <input checked="" type="checkbox"/> 其他 道路、建地					
災區周圍 土地利用	<input type="checkbox"/> 裸露地 <input checked="" type="checkbox"/> 自然林 <input type="checkbox"/> 人造林 <input type="checkbox"/> 草地 <input checked="" type="checkbox"/> 其他 道路、建地

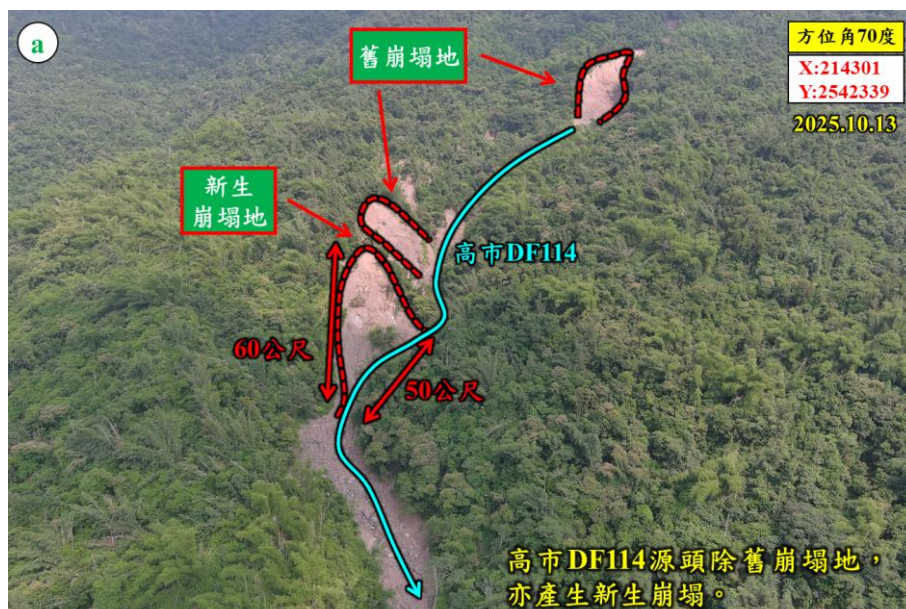
崩塌地 1 (註：下列數據皆屬本計畫量測工具及遙測影像資料概估測得)

崩塌地臨時編號	高雄六龜-001	GPS 坐標	TWD97	X : 214684	Y : 2541409			
崩塌區位	<input type="checkbox"/> 道路邊坡崩塌 <input checked="" type="checkbox"/> 河岸崩塌 <input type="checkbox"/> 河岸山腹崩塌 <input type="checkbox"/> 源頭崩塌 <input type="checkbox"/> 一般邊坡崩塌							
邊坡類型	<input checked="" type="checkbox"/> 斜交坡 <input type="checkbox"/> 逆向坡 <input type="checkbox"/> 順向坡 <input type="checkbox"/> 水平層狀坡 <input type="checkbox"/> 階地崖 <input type="checkbox"/> 崩積崖 <input type="checkbox"/> 填方坡 <input type="checkbox"/> 其他_____							
崩塌分類	<input type="checkbox"/> 沖蝕 <input checked="" type="checkbox"/> 山崩 <input type="checkbox"/> 地滑							
地表變異情形	<input type="checkbox"/> 龜裂 <input checked="" type="checkbox"/> 下陷 <input type="checkbox"/> 擠壓 <input type="checkbox"/> 隆起							
崩塌規模	斜面長度	約 60 m	斜面寬度	約 50 m	崩塌深(法線)	約 2 m	崩塌面積	約 3,000 m ²
保全對象區位	<input type="checkbox"/> 崩塌區 <input type="checkbox"/> 堆積區 <input checked="" type="checkbox"/> 無保全 <input type="checkbox"/> 其他_____
