# 重大土砂災例調查報告

災害案件編號		114 年 0728 豪雨-高雄六龜-005			
災區行政區域		高雄市六龜區中興里			
溪流名稱		荖濃溪			
所屬流域		荖濃河流域			
土石流警戒基準值		350mm	參考雨量站		六龜(COV800)
大規模崩塌警戒基準值		無			
受災地點	般若精舍(高市 DF053)	GPS 坐標	TWD97 WGS84	X:214626 Y:2542339 E:120.65502 N: 22.98210	
土石流警戒發布時間		發布黃色 114 年 07 月 28 日 15 時 30 分 提升紅色 114 年 07 月 28 日 18 時 30 分			
土石流警戒解除時間		調降黃色 114 年 08 月 04 日 12 時 30 分 解除黃色 114 年 08 月 05 日 12 時 30 分			
大規模崩塌警戒發布時間		無			
大規模崩塌警戒解除時間		無			
災害發生時間		災害發生時間：07 月 28 日 10 時 訊息來源：當地居民提供			
災害類型		土石流			
保全對象 (含災區周 遭聚落或 可能影響 範圍等)	民宅建物	<input type="checkbox"/> 無 <input checked="" type="checkbox"/> 一般民宅 <u>38</u> 棟/戶 <input type="checkbox"/> 工廠_____棟 <input type="checkbox"/> 農舍或倉庫_____棟 <input checked="" type="checkbox"/> 寺廟教堂(名稱) <u>般若精舍、慧濟寺</u>			
	公有建物	<input checked="" type="checkbox"/> 無 <input type="checkbox"/> 學校(名稱)_____ <input type="checkbox"/> 醫院(名稱)_____ <input type="checkbox"/> 活動中心(名稱)_____ <input type="checkbox"/> 政府機關(名稱)_____ <input type="checkbox"/> 其他_____

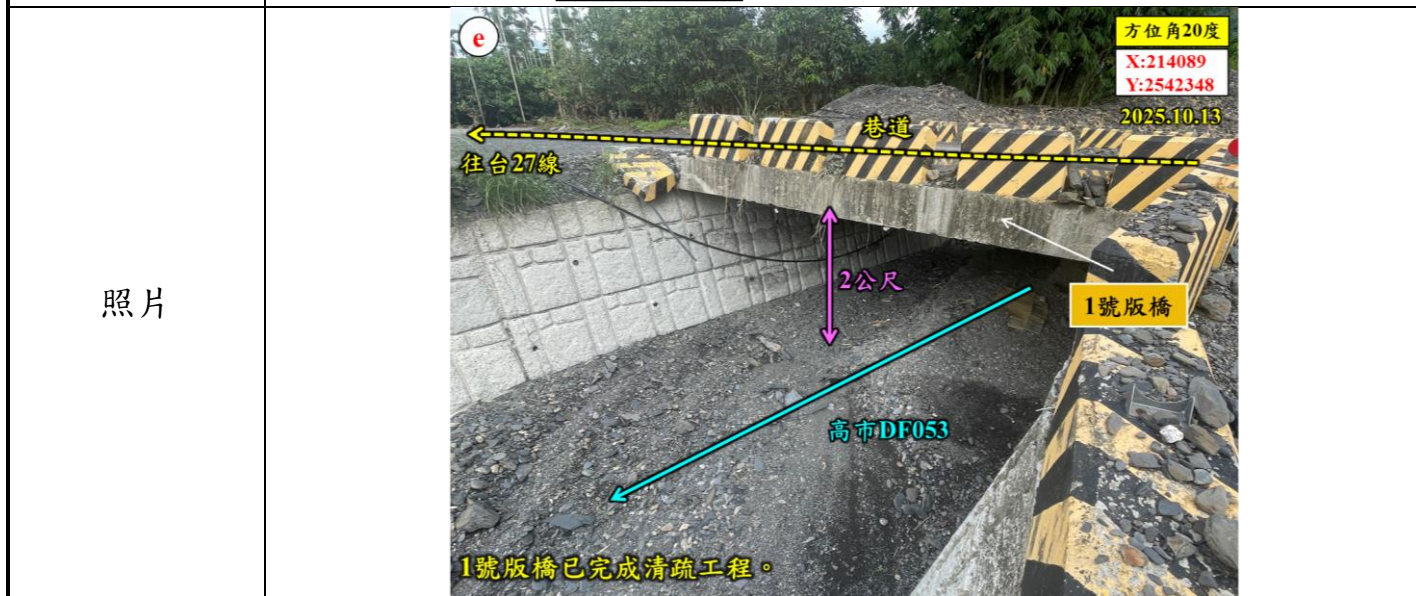
橋梁名或編號	1 號板橋		TWD97 坐標	X : 214104 Y : 2542359	
橋梁淨空高度	<u>2</u> m	河道寬度	<u>6</u> m	鄰近河道平均坡度	<u>5.4</u> %
橋梁所在位置 (可複選) <input type="checkbox"/> 無	<input type="checkbox"/> 分流處 <input type="checkbox"/> 合流處 <input type="checkbox"/> 河道轉彎處 <input type="checkbox"/> 坡度變陡處 <input type="checkbox"/> 河寬突變處 <input checked="" type="checkbox"/> 其他 <u>道路交會處</u>				
橋梁現況 (可複選) <input checked="" type="checkbox"/> 無右述狀況	<input type="checkbox"/> 溪床沖刷 <input type="checkbox"/> 溪岸崩塌 <input type="checkbox"/> 橋下空間淤埋 <input type="checkbox"/> 橋涵阻塞 <input type="checkbox"/> 束縮河道 <input type="checkbox"/> 橋墩(台)磨蝕 <input type="checkbox"/> 基礎裸露 <u>    </u> m <input type="checkbox"/> 結構毀損 <input type="checkbox"/> 其他 <u>    </u>

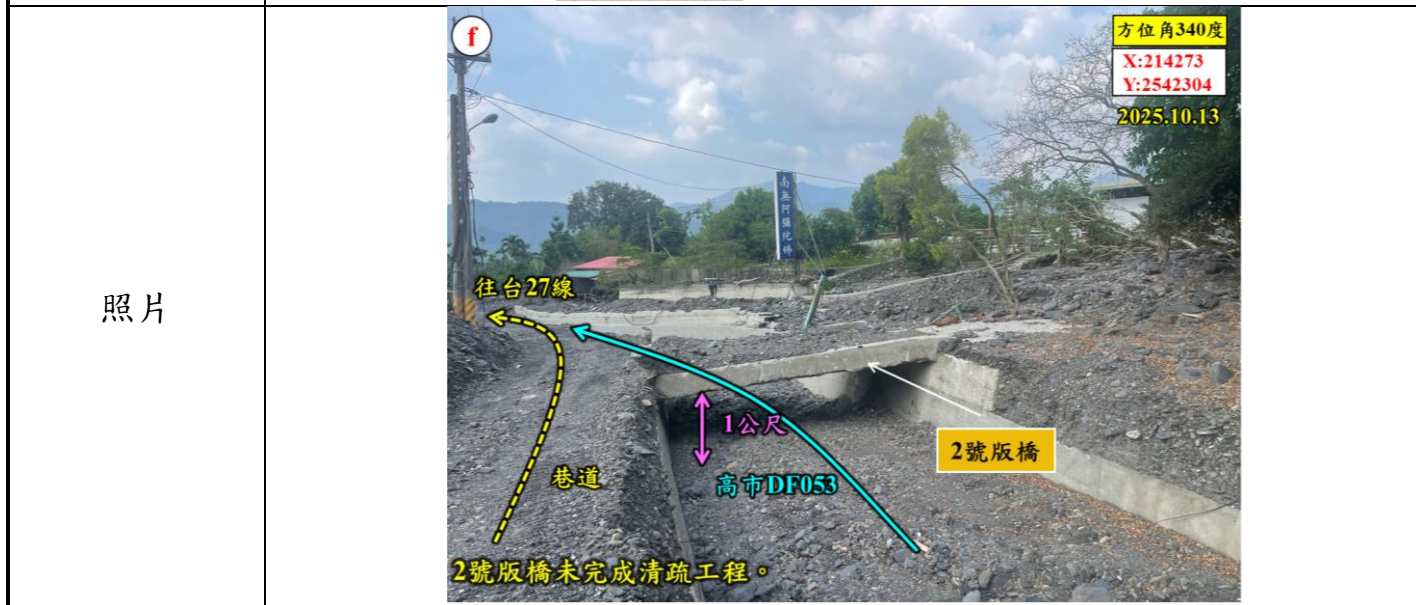
橋梁名或編號	2 號板橋		TWD97 坐標	X : 214251 Y : 2542316	
橋梁淨空高度	<u>1</u> m	河道寬度	<u>4</u> m	鄰近河道平均坡度	<u>5.8</u> %
橋梁所在位置 (可複選) <input checked="" type="checkbox"/> 無	<input type="checkbox"/> 分流處 <input type="checkbox"/> 合流處 <input type="checkbox"/> 河道轉彎處 <input type="checkbox"/> 坡度變陡處 <input type="checkbox"/> 河寬突變處 <input checked="" type="checkbox"/> 其他 <u>道路交會處</u>				
橋梁現況 (可複選) <input type="checkbox"/> 無右述狀況	<input type="checkbox"/> 溪床沖刷 <input type="checkbox"/> 溪岸崩塌 <input checked="" type="checkbox"/> 橋下空間淤埋 <input checked="" type="checkbox"/> 橋涵阻塞 <input type="checkbox"/> 束縮河道 <input type="checkbox"/> 橋墩(台)磨蝕 <input type="checkbox"/> 基礎裸露 <u>    </u> m <input type="checkbox"/> 結構毀損 <input type="checkbox"/> 其他 <u>    </u>

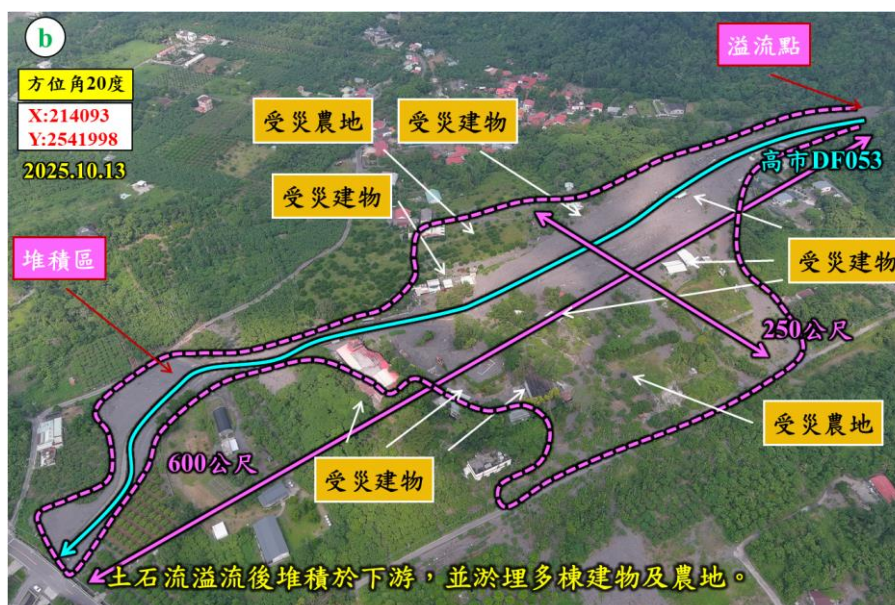
溢流點位置 (或地標)	般若精舍					
GPS 坐標	TWD97	X: 214671 Y: 2542306				
<input type="checkbox"/> 沖刷 <input checked="" type="checkbox"/> 堆積範圍	長度	約 600 m	寬度	約 250 m	土砂堆積深度	約 2 m
堆積規模	堆積面積	約 150,000 m <sup>2</sup>	堆積量	約 300,000 m <sup>3</sup>	沖積扇 平均坡度	約 5 度
堆積區(淤埋) 現況	<input checked="" type="checkbox"/> 保全對象：民房、巷道 <input checked="" type="checkbox"/> 既有工程設施：護岸				深度	約 2 m
災點土地利用	<input type="checkbox"/> 裸露地 <input type="checkbox"/> 自然林 <input type="checkbox"/> 人造林 <input type="checkbox"/> 草地 <input checked="" type="checkbox"/> 其他 道路、建地、農地					
災區周圍 土地利用	<input type="checkbox"/> 裸露地 <input checked="" type="checkbox"/> 自然林 <input type="checkbox"/> 人造林 <input type="checkbox"/> 草地 <input checked="" type="checkbox"/> 其他 道路、建地、農地

<p>災害發生原因分析</p>	<p><b>地文面向：</b> 集水區坡度陡峭，加上既有崩塌存在，因此暴雨時有土壤流失之虞。</p> <p><b>水文面向：</b> 西南氣流帶來之連日降雨，沖刷集水區邊坡及河道，並引發土石流。</p> <p><b>災害特徵及類型面向：</b> 本次災害主要為逕流沖刷坡面及河道，土砂阻塞版橋及河道後溢流，造成土石流災情。</p> <p><b>土地利用及保全對象面向：</b> 保全對象為河道沿線兩側之建物、農地及道路。</p> <p><b>既有工程設施面向：</b> 現況護岸仍遭土石淤埋，僅 1 號版橋完成清疏，2 號版橋仍未完成，河道仍有斷面不足之問題。</p>
<p>二次災害可能性</p>	<p>由於集水區仍有崩塌地存在，河道土砂仍多，加上下游河道未完成清疏，因此仍有土石流再發之風險。</p>
