# 重大土石災例調查報告

災害案件編號		114 年 0728 豪雨-高雄六龜-007			
災區行政區域		高雄市六龜區大津里			
溪流名稱		荖濃溪			
所屬流域		荖濃溪流域			
土石流警戒基準值		350mm	參考雨量站		大津(C1V340)
大規模崩塌警戒基準值		無			
受災地點	津鳳宮(高市 DF075)	GPS 坐標	TWD97 WGS84	X:214040 Y:2533586 E:120.64942 N:22.90284	
	高市 DF049				
土石流警戒發布時間		發布黃色 114 年 07 月 28 日 18 時 30 分 提升紅色 114 年 07 月 30 日 05 時 30 分			
土石流警戒解除時間		調降黃色 114 年 08 月 04 日 12 時 30 分 解除黃色 114 年 08 月 05 日 12 時 30 分			
大規模崩塌警戒發布時間		無			
大規模崩塌警戒解除時間		無			
災害發生時間		災害發生時間：08 月 03 日 09 時 訊息來源：當地居民提供			
災害類型		土石流、崩塌(山崩)			
保全對象 (含災區周 遭聚落或 可能影響 範圍等)	民宅建物	<input type="checkbox"/> 無 <input checked="" type="checkbox"/> 一般民宅 <u>41</u> 棟/戶 <input type="checkbox"/> 工廠_____棟 <input type="checkbox"/> 農舍或倉庫_____棟 <input checked="" type="checkbox"/> 寺廟教堂(名稱) <u>津鳳宮</u>			
	公有建物	<input type="checkbox"/> 無 <input type="checkbox"/> 學校(名稱)_____ <input type="checkbox"/> 醫院(名稱)_____ <input type="checkbox"/> 活動中心(名稱)_____ <input checked="" type="checkbox"/> 政府機關(名稱) <u>大津里辦公處</u> <input type="checkbox"/> 其他_____

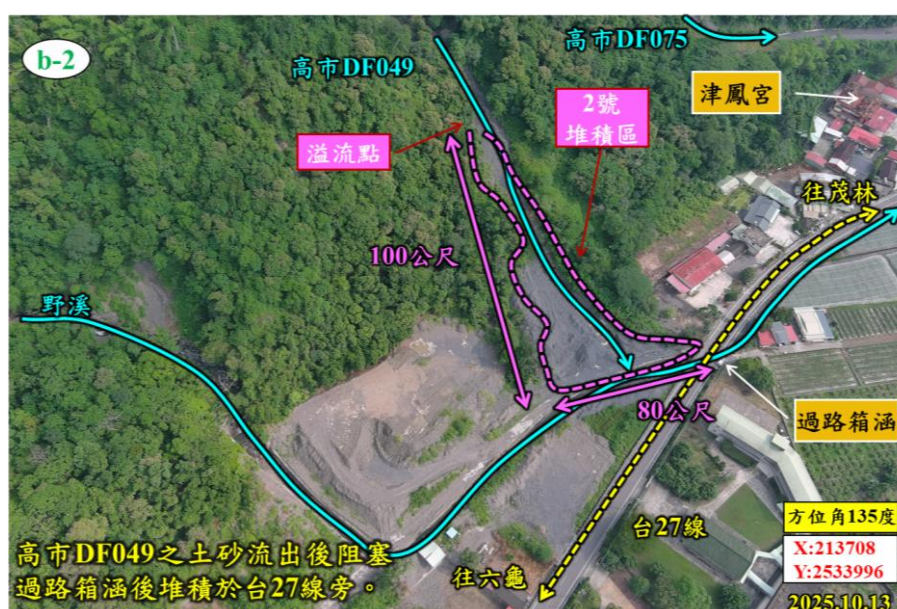
溢流點 1 (註：下列數據皆屬本計畫量測工具及遙測影像資料概估測得)

溢流點位置 (或地標)	高市 DF049 集水區出口					
GPS 坐標	TWD97	X : 214103 Y : 2533843				
<input type="checkbox"/> 沖刷 <input checked="" type="checkbox"/> 堆積範圍	長度	約 100 m	寬度	約 80 m	土砂堆積深度	約 1.6 m
堆積規模	堆積面積	約 8,000 m <sup>2</sup>	堆積量	約 12,800 m <sup>3</sup>	沖積扇 平均坡度	約 13.5 度
堆積區(淤埋) 現況	<input type="checkbox"/> 保全對象： <input type="checkbox"/> 既有工程設施：				深度	約 ___m
災點土地利用	<input type="checkbox"/> 裸露地 <input type="checkbox"/> 自然林 <input type="checkbox"/> 人造林 <input checked="" type="checkbox"/> 草地 <input type="checkbox"/> 其他 _____					
災區周圍 土地利用	<input type="checkbox"/> 裸露地 <input checked="" type="checkbox"/> 自然林 <input type="checkbox"/> 人造林 <input type="checkbox"/> 草地 <input checked="" type="checkbox"/> 其他 <u>道路、建地</u>

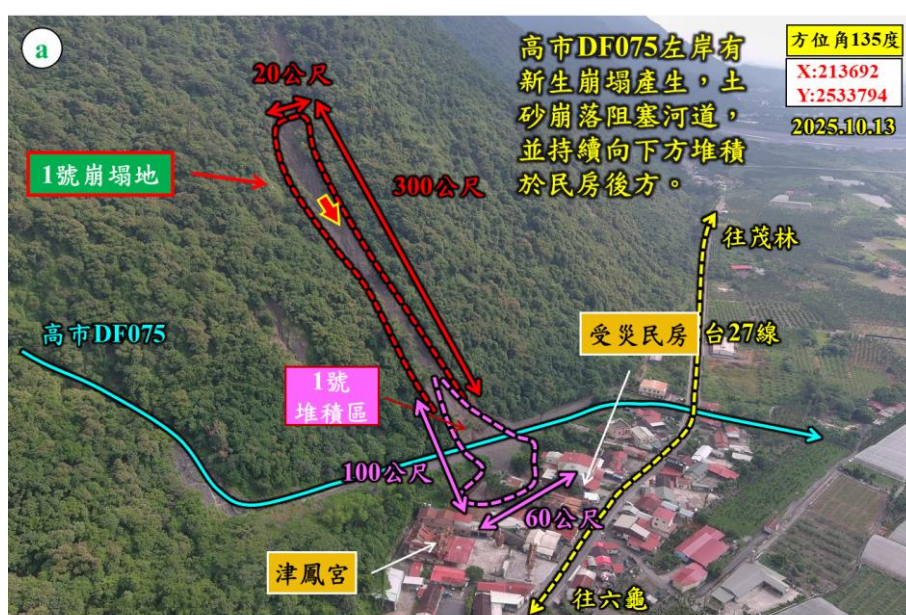
## 崩塌地 1 (註：下列數據皆屬本計畫量測工具及遙測影像資料概估測得)

崩塌地臨時編號	高雄六龜-007-1	GPS 坐標	TWD97	X : 214144	Y : 2533482			
崩塌區位	<input type="checkbox"/> 道路邊坡崩塌 <input checked="" type="checkbox"/> 河岸崩塌 <input type="checkbox"/> 河岸山腹崩塌 <input type="checkbox"/> 源頭崩塌 <input type="checkbox"/> 一般邊坡崩塌							
邊坡類型	<input checked="" type="checkbox"/> 斜交坡 <input type="checkbox"/> 逆向坡 <input type="checkbox"/> 順向坡 <input type="checkbox"/> 水平層狀坡 <input type="checkbox"/> 階地崖 <input type="checkbox"/> 崩積崖 <input type="checkbox"/> 填方坡 <input type="checkbox"/> 其他_____							
崩塌分類	<input type="checkbox"/> 沖蝕 <input checked="" type="checkbox"/> 山崩 <input type="checkbox"/> 地滑							
地表變異情形	<input type="checkbox"/> 龜裂 <input checked="" type="checkbox"/> 下陷 <input type="checkbox"/> 擠壓 <input type="checkbox"/> 隆起							
崩塌規模	斜面長度	約 300 m	斜面寬度	約 20 m	崩塌深(法線)	約 2 m	崩塌面積	約 6,000 m <sup>2</sup>
保全對象區位	<input type="checkbox"/> 崩塌區 <input checked="" type="checkbox"/> 堆積區 <input type="checkbox"/> 無保全 <input type="checkbox"/> 其他_____

保全對象至上邊坡冠部水平距離	約 380 m		保全對象至下邊坡坡趾水平距離	約 80 m				
災點土地利用	<input type="checkbox"/> 裸露地 <input type="checkbox"/> 自然林 <input type="checkbox"/> 人造林 <input type="checkbox"/> 草地 <input checked="" type="checkbox"/> 其他 道路、建地							
災區周圍土地利用	<input type="checkbox"/> 裸露地 <input checked="" type="checkbox"/> 自然林 <input type="checkbox"/> 人造林 <input type="checkbox"/> 草地 <input type="checkbox"/> 其他_____

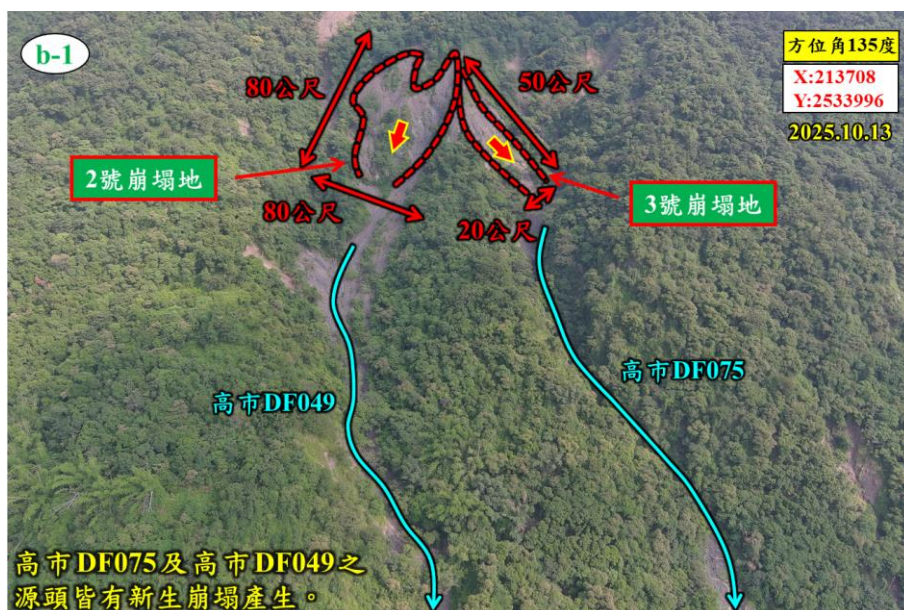
## 崩塌地 2 (註：下列數據皆屬本計畫量測工具及遙測影像資料概估測得)

崩塌地臨時編號	高雄六龜-007-2	GPS 坐標	TWD97	X : 214303 Y : 2533681
崩塌區位	<input type="checkbox"/> 道路邊坡崩塌 <input checked="" type="checkbox"/> 河岸崩塌 <input type="checkbox"/> 河岸山腹崩塌 <input type="checkbox"/> 源頭崩塌 <input type="checkbox"/> 一般邊坡崩塌			
邊坡類型	<input checked="" type="checkbox"/> 斜交坡 <input type="checkbox"/> 逆向坡 <input type="checkbox"/> 順向坡 <input type="checkbox"/> 水平層狀坡 <input type="checkbox"/> 階地崖 <input type="checkbox"/> 崩積崖 <input type="checkbox"/> 填方坡 <input type="checkbox"/> 其他_____			
崩塌分類	<input type="checkbox"/> 沖蝕 <input checked="" type="checkbox"/> 山崩 <input type="checkbox"/> 地滑			
地表變異情形	<input type="checkbox"/> 龜裂 <input checked="" type="checkbox"/> 下陷 <input type="checkbox"/> 擠壓 <input type="checkbox"/> 隆起			
崩塌規模	斜面長度	約 80 m	斜面寬度	約 80 m
	崩塌深(法線)	約 2 m	崩塌面積	約 6,400 m <sup>2</sup>
保全對象區位	<input type="checkbox"/> 崩塌區 <input type="checkbox"/> 堆積區 <input checked="" type="checkbox"/> 無保全 <input type="checkbox"/> 其他_____

保全對象至上邊坡冠部水平距離	約 0 m	保全對象至下邊坡坡趾水平距離	約 0 m	
災點土地利用	<input checked="" type="checkbox"/> 裸露地 <input checked="" type="checkbox"/> 自然林 <input type="checkbox"/> 人造林 <input type="checkbox"/> 草地 <input type="checkbox"/> 其他_____			
災區周圍土地利用	<input type="checkbox"/> 裸露地 <input checked="" type="checkbox"/> 自然林 <input type="checkbox"/> 人造林 <input type="checkbox"/> 草地 <input type="checkbox"/> 其他_____

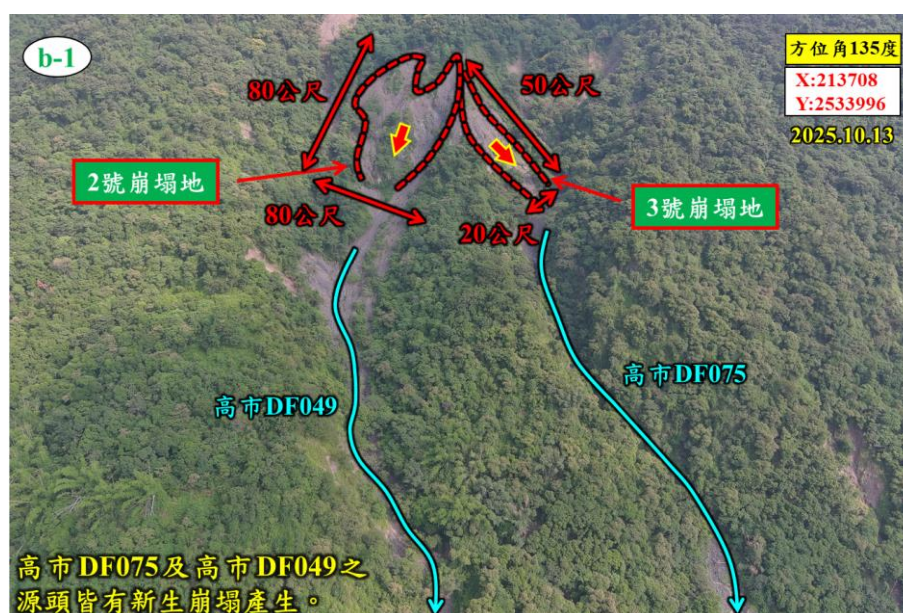
### 崩塌地 3 (註：下列數據皆屬本計畫量測工具及遙測影像資料概估測得)

崩塌地臨時編號	高雄六龜-007-3		GPS 坐標	TWD97	X：214461 Y：2533671			
崩塌區位	<input type="checkbox"/> 道路邊坡崩塌 <input type="checkbox"/> 河岸崩塌 <input type="checkbox"/> 河岸山腹崩塌 <input checked="" type="checkbox"/> 源頭崩塌 <input type="checkbox"/> 一般邊坡崩塌							
邊坡類型	<input checked="" type="checkbox"/> 斜交坡 <input type="checkbox"/> 逆向坡 <input type="checkbox"/> 順向坡 <input type="checkbox"/> 水平層狀坡 <input type="checkbox"/> 階地崖 <input type="checkbox"/> 崩積崖 <input type="checkbox"/> 填方坡 <input type="checkbox"/> 其他_____							
崩塌分類	<input type="checkbox"/> 沖蝕 <input checked="" type="checkbox"/> 山崩 <input type="checkbox"/> 地滑							
地表變異情形	<input type="checkbox"/> 龜裂 <input checked="" type="checkbox"/> 下陷 <input type="checkbox"/> 擠壓 <input type="checkbox"/> 隆起							
崩塌規模	斜面長度	約 50 m	斜面寬度	約 20 m	崩塌深(法線)	約 2 m	崩塌面積	約 1,000 m <sup>2</sup>
保全對象區位	<input type="checkbox"/> 崩塌區 <input type="checkbox"/> 堆積區 <input checked="" type="checkbox"/> 無保全 <input type="checkbox"/> 其他_____

保全對象至上邊坡冠部水平距離	約 0 m		保全對象至下邊坡坡趾水平距離	約 0 m				
災點土地利用	<input type="checkbox"/> 裸露地 <input checked="" type="checkbox"/> 自然林 <input type="checkbox"/> 人造林 <input type="checkbox"/> 草地 <input type="checkbox"/> 其他_____							
災區周圍土地利用	<input type="checkbox"/> 裸露地 <input checked="" type="checkbox"/> 自然林 <input type="checkbox"/> 人造林 <input type="checkbox"/> 草地 <input type="checkbox"/> 其他_____
