農業部農村發展及水土保持署
Agency of Rural Development and Soil and Water Conservation, MOA

114年度土石流及大規模崩塌業務講習

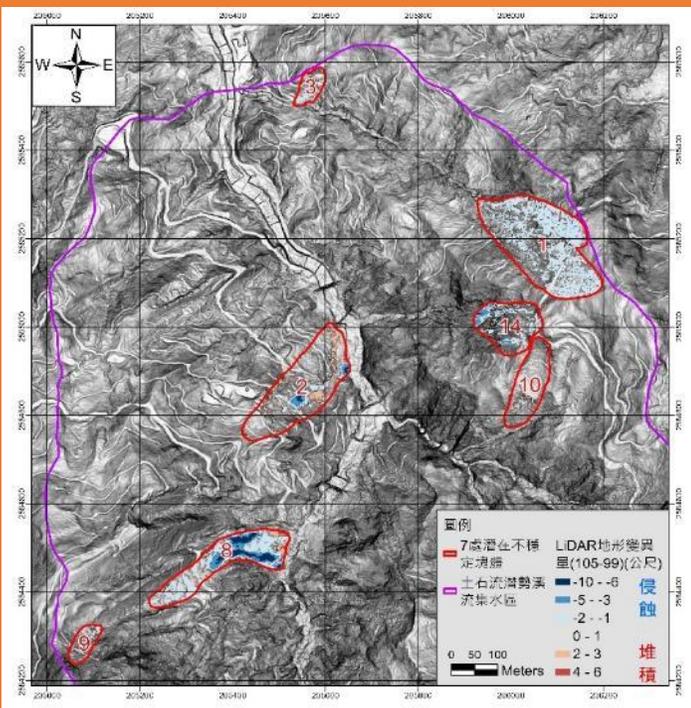
嘉縣DF051集水區 7處不穩定塊體示意

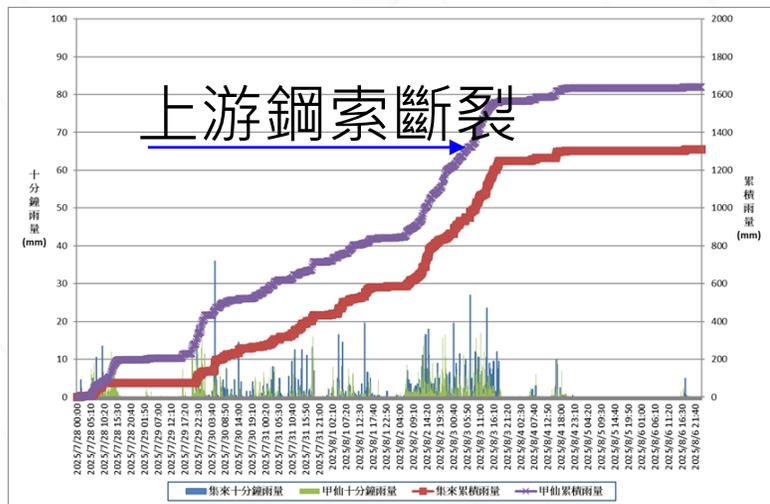
0728豪雨期間現地持續降雨，集來站火山橋野溪上游鋼索於08/03 14:14斷裂。

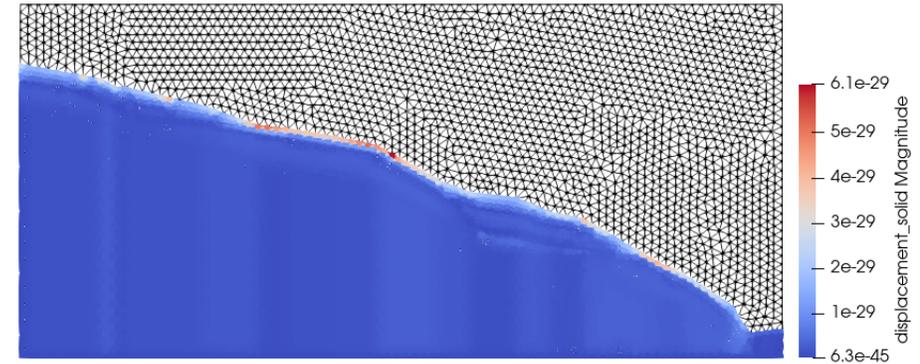
- 運用有限元素法 (FEM)和物質點法 (MPM)進行數值分析，以模擬大規模崩塌地的地表變位和崩塌滑動過程。
- 透過結合PLAXIS和Anura3D等軟體，驗證和優化齊藤法3hr，並結合現地監測數據，建立大規模崩塌警示機制。
- **PLAXIS與MPM模擬結果與實際崩塌堆積情況基本一致**，驗證了數值分析方法在崩塌預警和模擬中的有效性。
- 邊坡破壞之 Δ (**速率比值**)的平均值約在**1.1至1.4**之間。

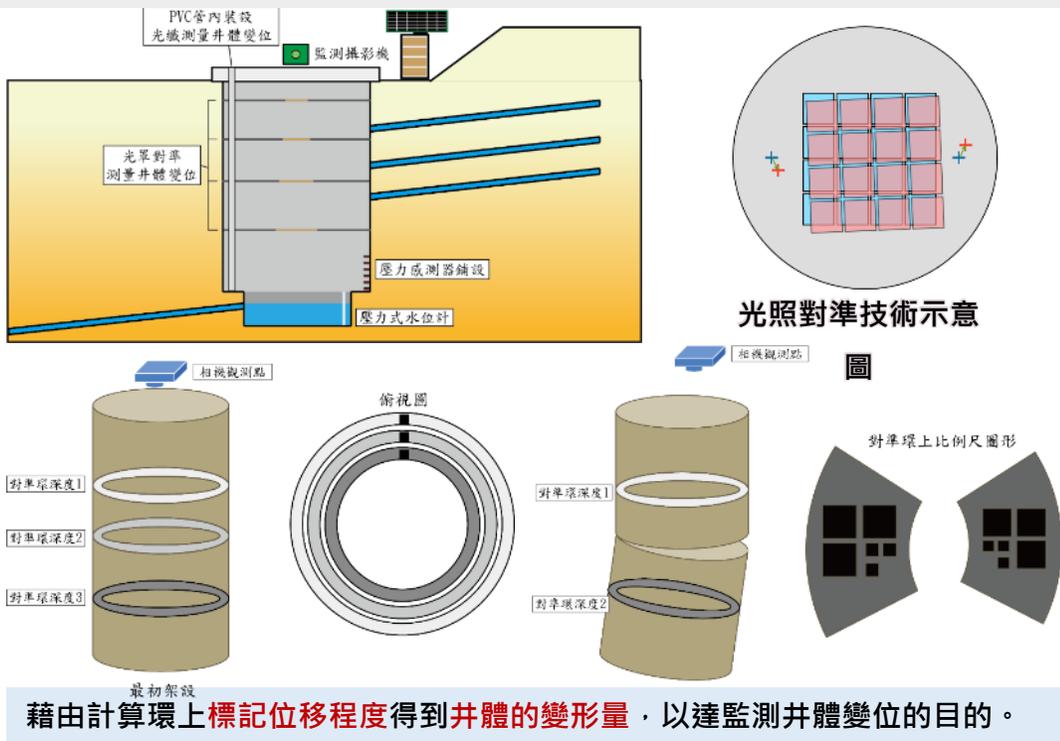
- 應用光罩對準技術 (Alignment mark) 分析井體側向滑動、轉動、傾斜、斷裂等變化趨勢
- 結合AI判釋對井體變形量之監測
- 當資料異常或發出警示則通報機關並啟動巡查作業

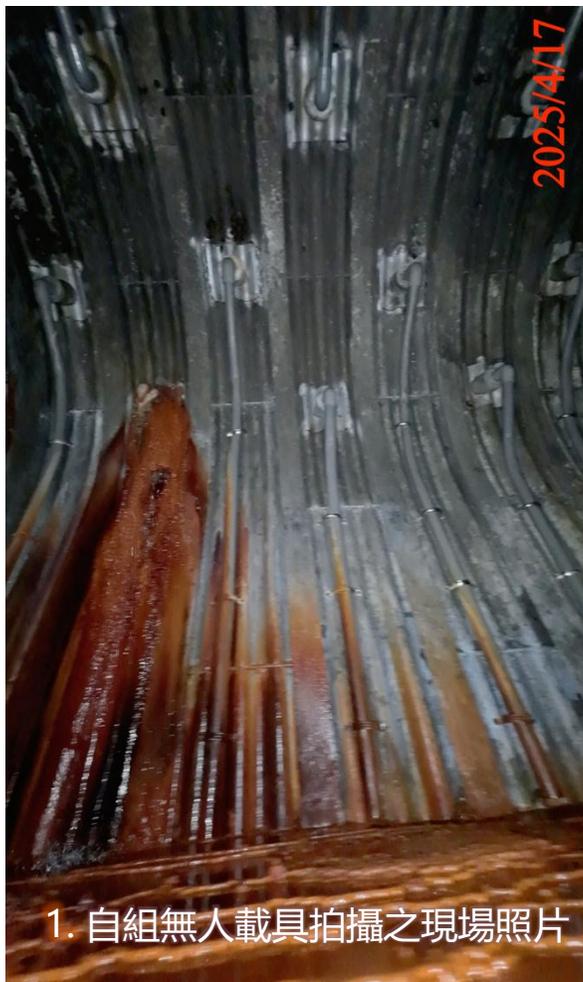
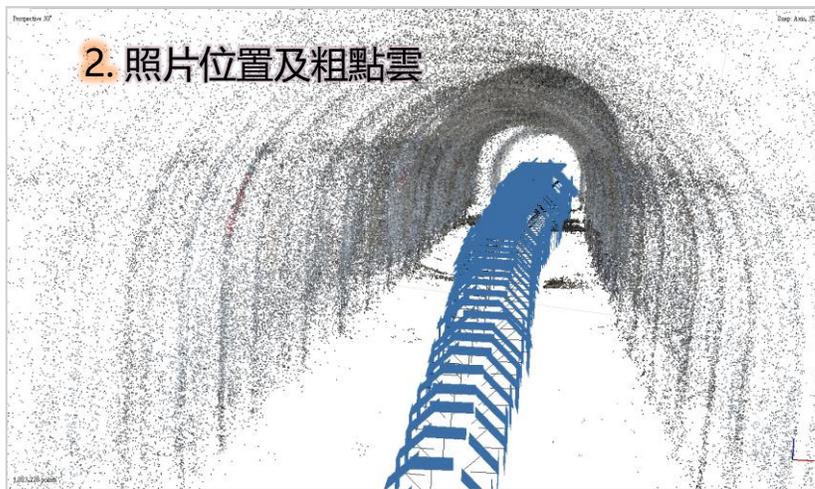
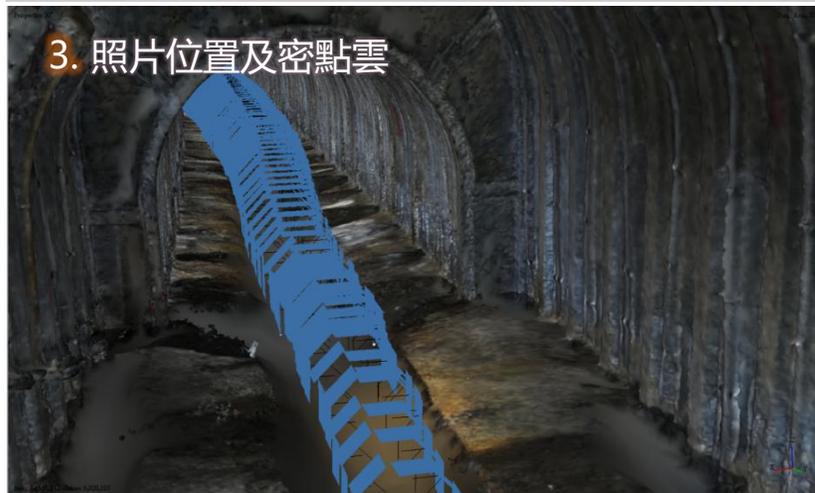
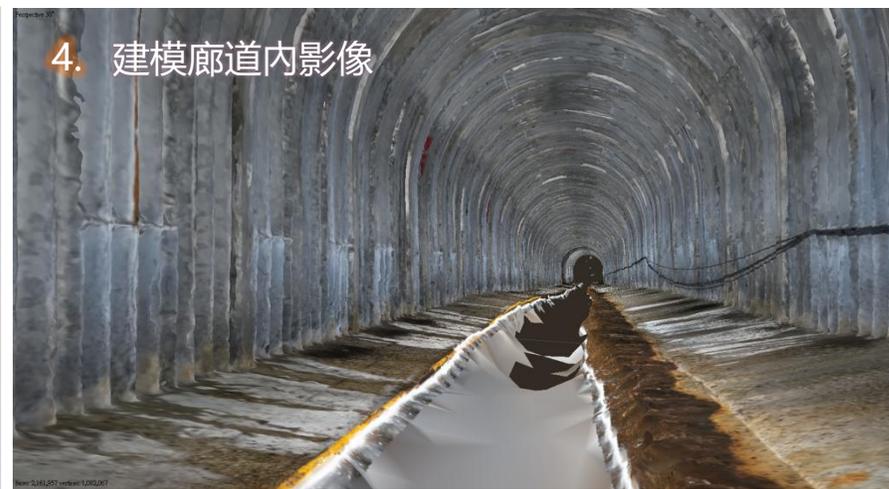
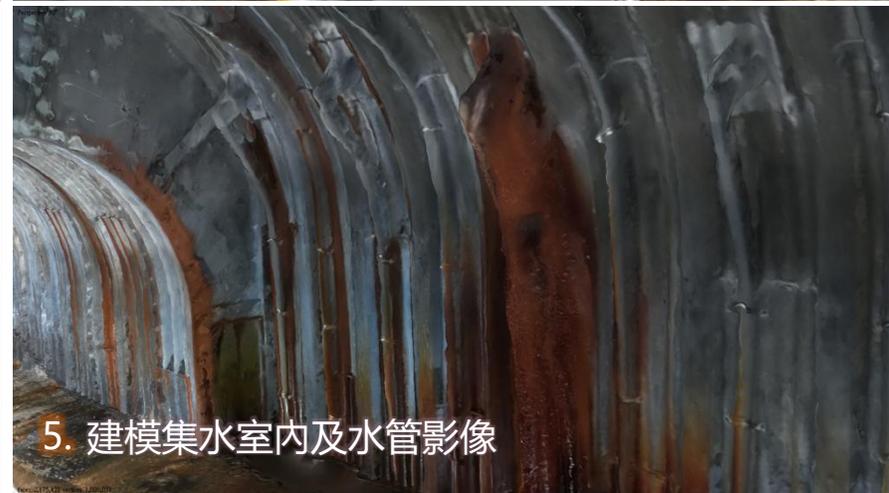
- 藉由同區段之影像、模型與過往資料進行對比，判斷是否有明顯差異，進行功能、結構之現況評估。
- 藉由模型之建置可確立位置，建立良好之巡查、評估機制。
