# 115 年 0404 豪雨 土砂災害事件紀實

農業部農村發展及水土保持署  
中 華 民 國 1 1 5 年 4 月

本次災害之致災原因主要受鋒面影響，易有短延時強降雨，並有大雨或局部豪雨發生，於應變期間蒐集之新聞輿情約 17 件，災害類型以崩塌為主，而災害地點大多分布於苗栗縣與新竹縣。

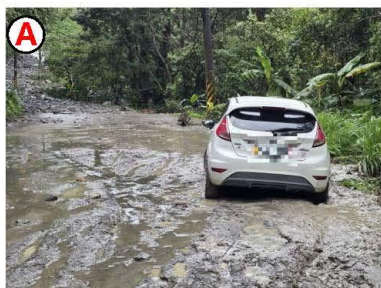
新竹北埔鄉外坪村  
竹37-1線3K

編號	影像性質	行政區	地標/ 災害類型	坐標 (TWD97)	拍攝日期	災害 統計	照片 來源	影像說明	相關連結	權責單位	影像縮圖	潛勢溪流 或大崩
1150405-01	媒體報導	新竹縣北埔鄉外坪村	竹37-1線3K北埔往南庄；土石流	257744, 2725430	2026/4/4	無人員傷亡	自由時報	115年4月4日新竹縣北埔鄉大雨釀災，一對從台北來的母女疑似路況不熟，開入竹37-1線北埔往南庄的道路，3公里處泥濘及落石鋪滿路面，雙向交通中斷。母女向外求援，當地外坪村長楊文國會同救援人員到場，連人帶車脫困。	 	新竹縣政府	 	無
1150405-02	媒體報導	苗栗縣大湖鄉大寮村	台3線132K；崩塌	236331, 2700123	2026/4/5	無人員傷亡	聯合報	115年4月4日晚間9時23分許苗栗縣大湖鄉台三線132公里南向水頭寮路段在今天發生邊坡土石崩落，大湖警分局長黃朝偉夜間督導勤務返程時發現，立即派員趕赴現場處理。	 	公路局	 	無

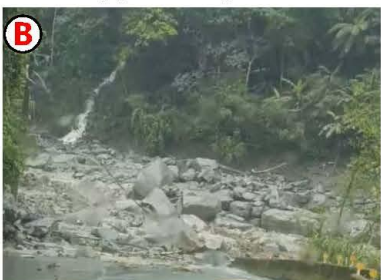
新竹五峰鄉大隘村  
竹67線2K

編號	影像性質	行政區	地標/ 災害類型	坐標 (TWD97)	拍攝日期	災害 統計	照片 來源	影像說明	相關連結	權責單位	影像縮圖	潛勢溪流 或大崩
1150404-10	媒體報導	新竹縣五峰鄉大隘村	竹67線2K；土石流	258266, 2724117	2026/4/4	無人員傷亡	聯合新聞網	115年4月4日，新竹縣67線五峰鄉大隘村2K路段因豪雨引發落石崩塌，厚重泥石流覆蓋道路，雙向無法通行。桃山村辦事處呼籲往返大隘、北埔及五指山的民眾繞道行駛，注意行車安全。	 	新竹縣政府	 	無
1150404-11	媒體報導	南投縣仁愛鄉大同村	投89線37.8K；崩塌	268291, 22667355	2026/4/4	無人員傷亡	自由時報	115年4月4日，投89線37.8K發祥橋段上午近11點落石泥流，交通中斷，村長通報後廠商冒雨清理，下午1時半前已搶通，惟因持續下雨，行經該路段仍應小心落石。	 	南投縣政府	 	無
1150404-12	臉書社團	新竹縣北埔鄉大湖村	新竹縣北埔鄉大湖村；崩塌	257000, 2732107	2026/4/4	無人員傷亡	北埔鄉公所	115年4月4日，新竹縣北埔鄉大湖村竹39-1線有土砂流出並堆積於道路。	 	新竹縣政府北埔鄉公所	 	無

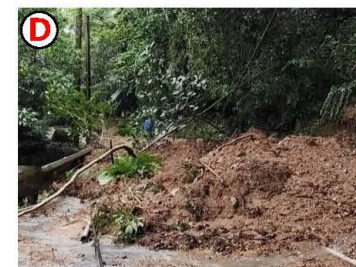
苗栗南庄鄉獅子村  
124縣道23K、24K

編號	影像性質	行政區	地標/ 災害類型	坐標 (TWD97)	拍攝日期	災害 統計	照片 來源	影像說明	相關連結	權責單位	影像縮圖	潛勢溪流 或大崩
1150404-07	媒體報導	苗栗縣南庄鄉獅山村	苗21線9k、12k及124線23K、24K、龍門隧道口，與124乙線6至7k處；崩塌	250763, 2725582	2026/4/4	無人員傷亡	自由時報	115年4月4日，苗21線9k、12k及124線23K、24K、龍門隧道口，與124乙線6至7k處因落石、泥石流等狀況，暫時無法通行。	 	苗栗縣政府	 	無
1150404-08	媒體報導	桃園市復興區高義里	台7線32公里；崩塌	285048, 2737438	2026/4/4	無人員傷亡	聯合新聞網	115年4月4日10時，落石已經由公路局復興工務段和市政府養工處清理完畢，交通不受影響，公所和大溪警分局持續注意台7線32公里等易落石路段路況，隨時通報提醒用路人。	 	公路局	 	無
1150404-09	媒體報導	苗栗縣造橋鄉談文村	苗9線近五福大橋附近；崩塌	234102, 2728181	2026/4/4	1人受傷	聯合新聞網	115年4月4日苗9線近五福大橋附近也傳出邊坡坍塌，導致路面遭大量土石淹沒，一部自小客車慘遭泥流「吞噬」幾乎沒頂，駕駛被救出送醫。	 	苗栗縣政府	 	無

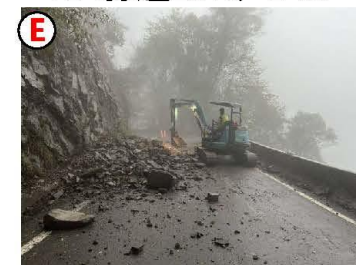
臺中和平區中坑里  
大雪山林道29.4K

編號	影像性質	行政區	地標/ 災害類型	坐標 (TWD97)	拍攝日期	災害統計	照片來源	影像說明	相關連結	權責單位	影像縮圖	潛勢溪流 或大崩
1150404-01	媒體報導	臺中市和平區中坑里	大雪山林道29.4K；崩塌	246579, 2680989	2026/4/3	無人員傷亡	中華日報	115年4月3日清晨，台中市和平區大雪山林道二十九點四公里邊坡落石，造成道路無法通行，廠商進場搶通，上午十時完成落石清理，恢復通行。	 	林業署台中分署	 	無
1150404-02	媒體報導	新北市瑞芳區碩仁里	台鐵三貂嶺站(K0+200)；崩塌	332928, 2772758	2026/4/3	無人員傷亡	台灣電報	115年4月3日清晨，台鐵公司指出，4703次05時56分進三貂嶺站(K0+200)OS區間碰撞到落石，經乘務員下車查看有2顆落石於軌道上，本務車主排障器有輕微受損，於06時05分(晚9分)開車。	 	台灣鐵路局	 	無
1150404-03	機關提供	苗栗縣西湖鄉龍洞村	苗栗縣西湖鄉龍洞村張屋5號；崩塌	226907, 2715495	2026/4/4	無人員傷亡	苗栗縣政府消防局	115年4月4日6時50分，山區降雨造成山坡土石滑落衝入苗栗縣西湖鄉龍洞村張屋5號，住民當時正煮食，桶裝瓦斯放於戶外遭埋引起火災，消防射水警戒，無傷亡。	 	苗栗縣政府	 	無
