# 106年0601豪雨重大土砂災例最速報

## 106年0601豪雨

## 南投縣—信義鄉神木村

### 106年0601豪雨-南投信義-002

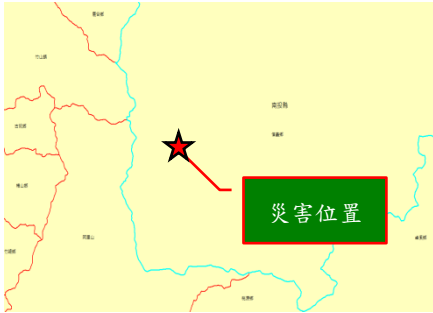
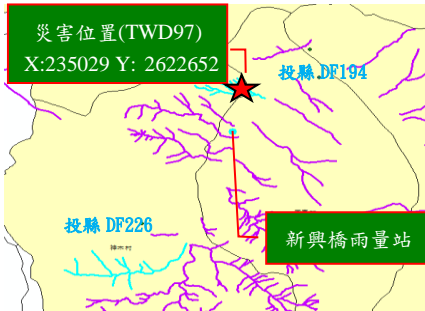
- ❖ 災害發生位置：隆華橋
- ❖ 災害發生時間：6月3日19時0分
- ❖ 災害類型：洪水
- ❖ 累積雨量：550mm

- ✓ 災情描述：0601豪雨期間，上游水量太大，造成砂石積存在橋台及橋梁下方，使得水道轉移到河岸兩側，8戶房屋遭沖毀。
- ✓ 災害規模：土石流影響範圍長約105公尺、寬約10公尺、沖刷深度約5公尺，土石堆積面積1,050平方公尺，堆積土方量約5,250立方公尺。
- ✓ 災損統計：8戶房屋、一座橋。

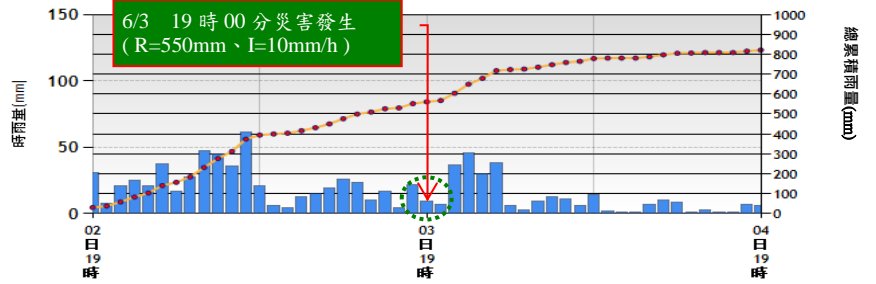
### 新興橋雨量站 降雨組體圖

(參考雨量站：新興橋(C1134) 土石流警戒基準值：250mm)
