97 年卡玫基颱風重大土石災例速報

97 年卡玫基颱風-台中北屯-001

現勘日期：97 年 10 月 03 日

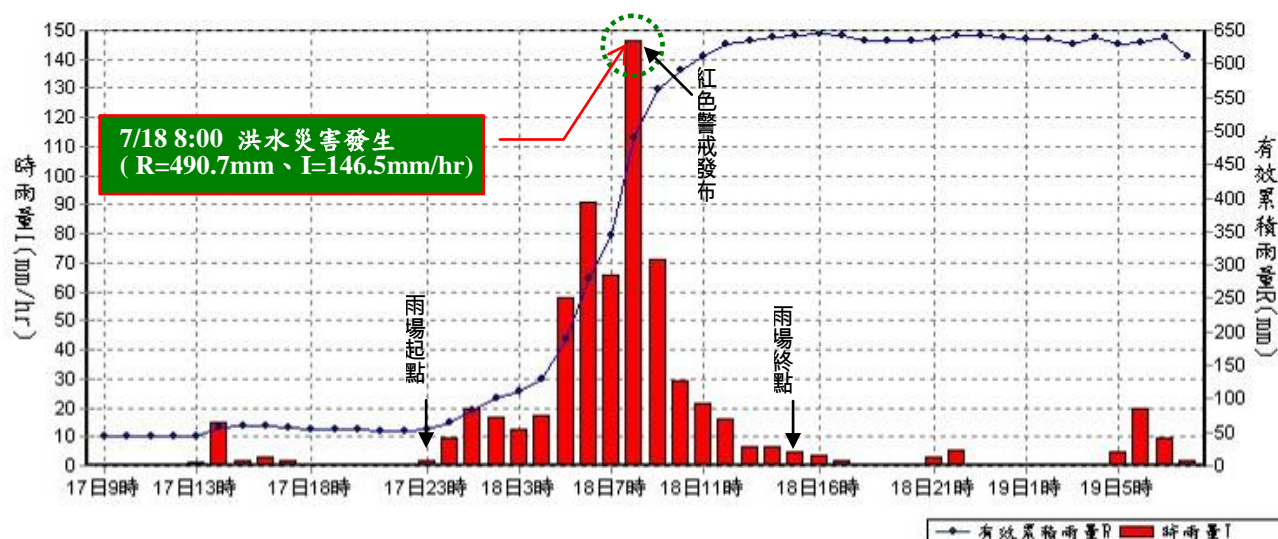
四、降雨組體圖

參考雨量站：台中市北屯區大坑雨量站(測站編號：C1F970)

土石流警戒基準值：450 mm

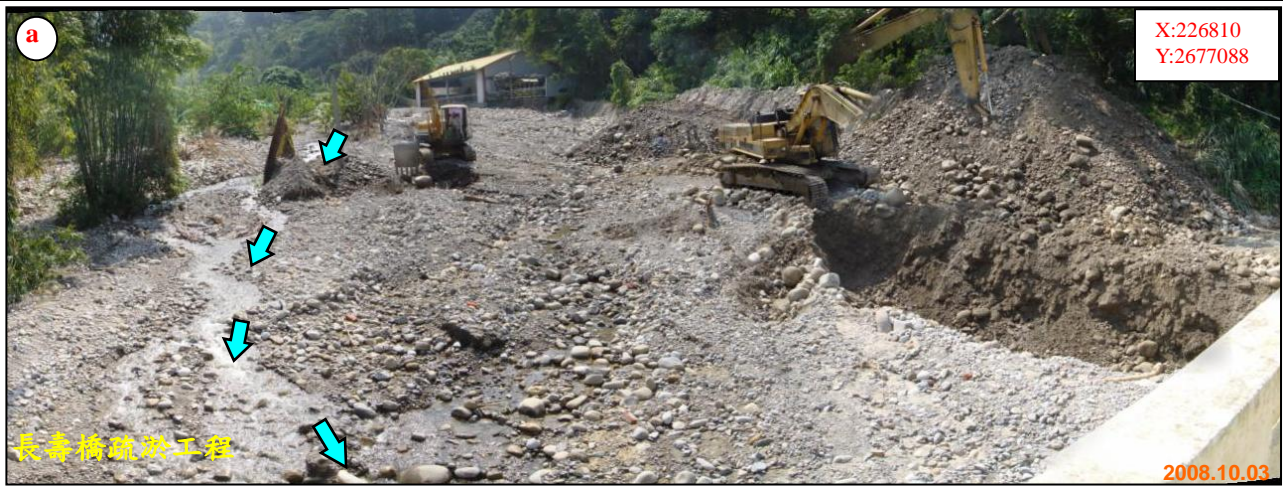
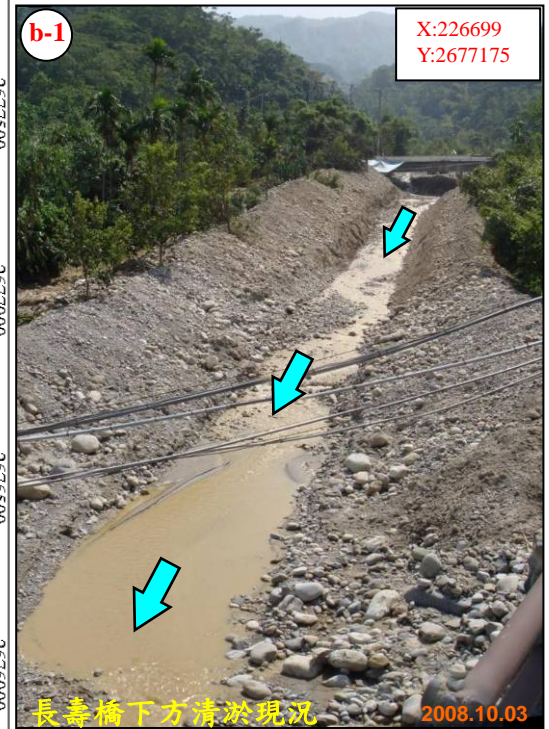
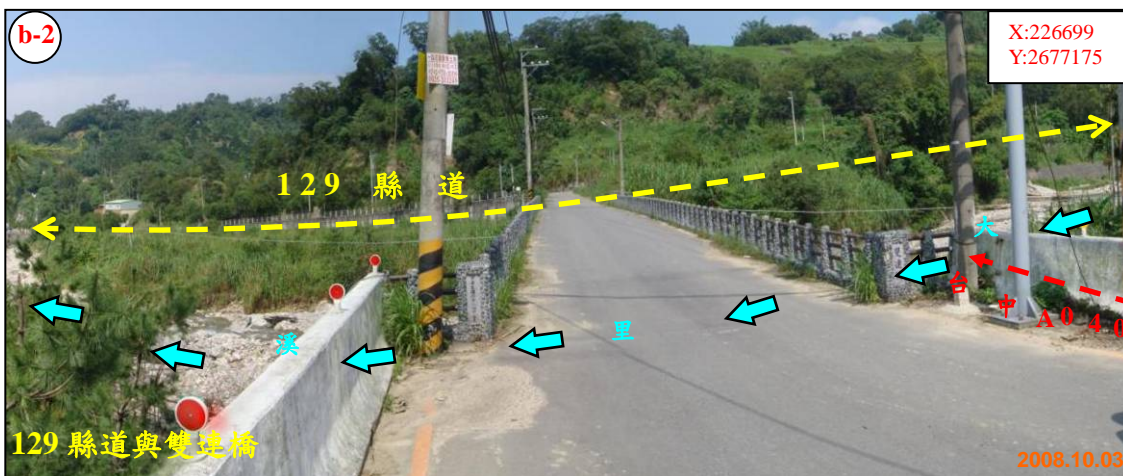
六、現況相片(1/3)

災害發生時間		97 年 7 月 18 日 8 時		資訊來源	民德里黃榮昌里長					
災害類型		洪水災害								
災損類型與災情描述		台中市北屯區民德里雙連橋與長壽橋上游土石流潛勢溪台中 A040 於 7 月 18 日晨間上游發生邊坡崩落，洪水夾帶土石崩落對該潛勢溪造成大量土石堆積，且該潛勢溪中游河床一民宅基礎淘空，下游兩側果園遭受淤埋，目前土地公坑溪河床內依然有大量土石堆積，市政府正派員清除中。								
災損統計	民宅建物	一般民宅：1 棟民宅基礎遭洪水淘空。								
	公共設施	道路：沿溪農路遭土石掩埋約 800 公尺。								
	人命/房舍/道路毀損統計	死亡	共 0 人	失蹤	共 0 人	受傷	共 0 人	房屋受損	共 1 棟	道路損毀
疏散避難情況		無								
既有工程設施損壞情形		一無名橋損毀，下游雙連橋與長壽橋未見明顯損害。

災害發生原因	此次土石流潛勢溪流台中A040洪水挾帶之土石造成河道淤積，經現勘調查後未見溪流沿線有明顯之土石溢流點及扇狀堆積區存在，且溪床坡度平緩似未有提供土石流動能量之條件，故推測應屬洪水所引發之災情。 災害地點屬於頭嵙山層，而上游地層屬卓蘭層，地質材料為砂泥岩與頁岩互層，地層軟弱破碎。因本次颱風帶來山區大雨，造成土地公坑溪上游坡面崩塌破壞，大量崩塌土石因急促雨勢順河道沖刷而下淤積河道，進而洪水漫淹兩岸，由於部分民宅及道路位於既有溪流兩側河階堆積地上，自然受洪水影響導致災害發生。
二次災害可能性	上游崩塌地仍有持續擴大崩塌之可能，且現有溪床土石堆積量大，再次發生災害之機會甚高；而河道左側河床側建有民宅，洪水發生時易產生土石溢流河道衝入民宅之危害。
目前處置情況	台中市政府持續派員清理土地公坑溪內淤積土石與溪流旁農路殘餘土砂。
建議緊急處置措施	儘速清理土石堵塞之河道，避免再次大雨導致災情擴大，且對上游崩塌處應加強監測。
