97年卡玫基颱風重大土石災例速報

97年卡玫基颱風-台南南化-001

現勘日期：97年07月24日

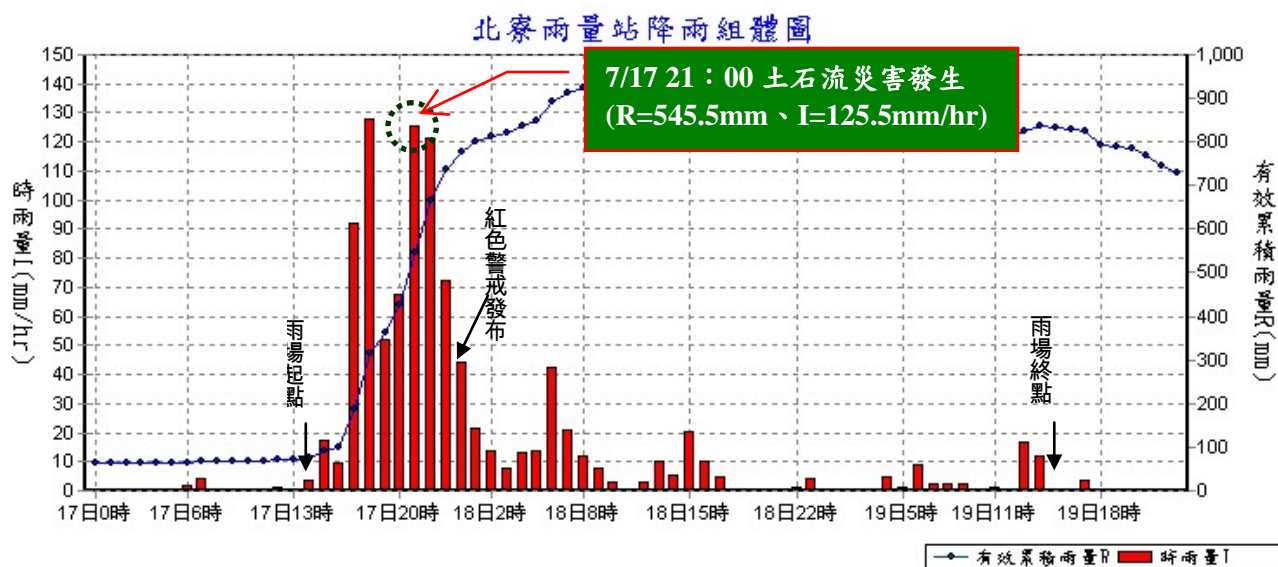
四、降雨組體圖

參考雨量站：台南縣南化鄉北寮雨量站(測站編號：C10830)

土石流警戒基準值：500mm
