97 年卡玫基颱風重大土石災例速報

97 年卡玫基颱風-高雄六龜-006

現勘日期：97 年 10 月 02 日

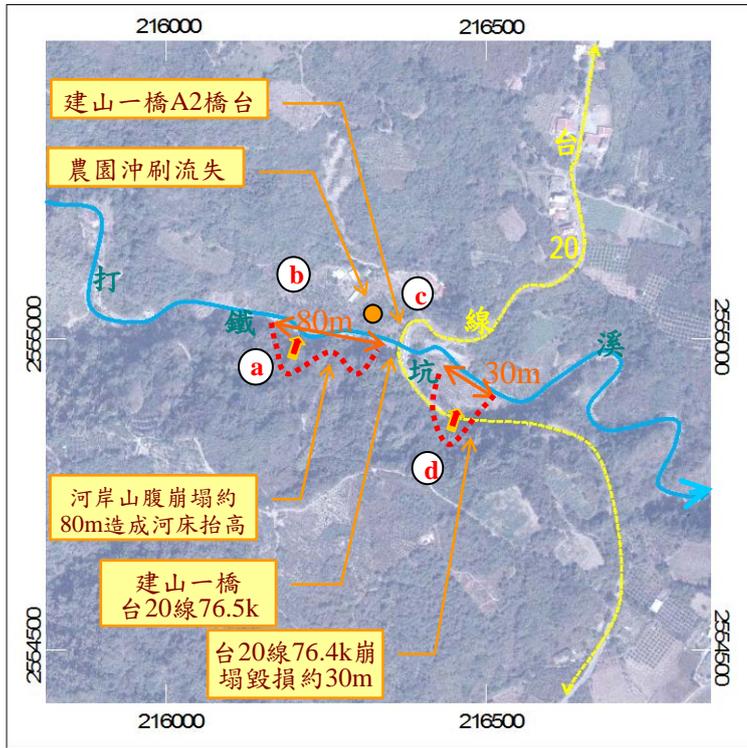
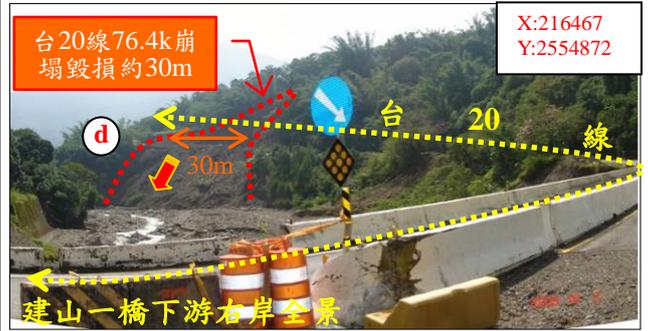
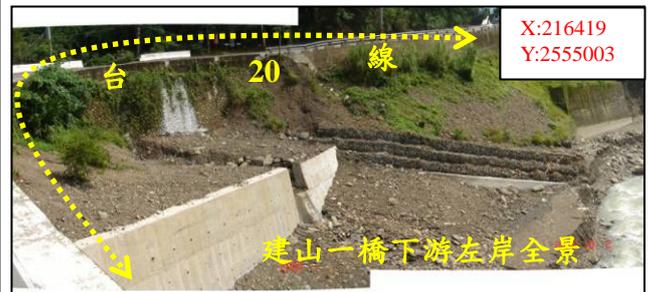
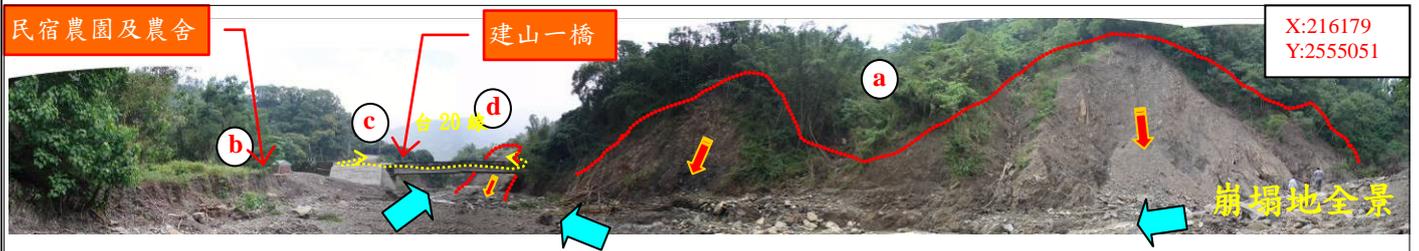
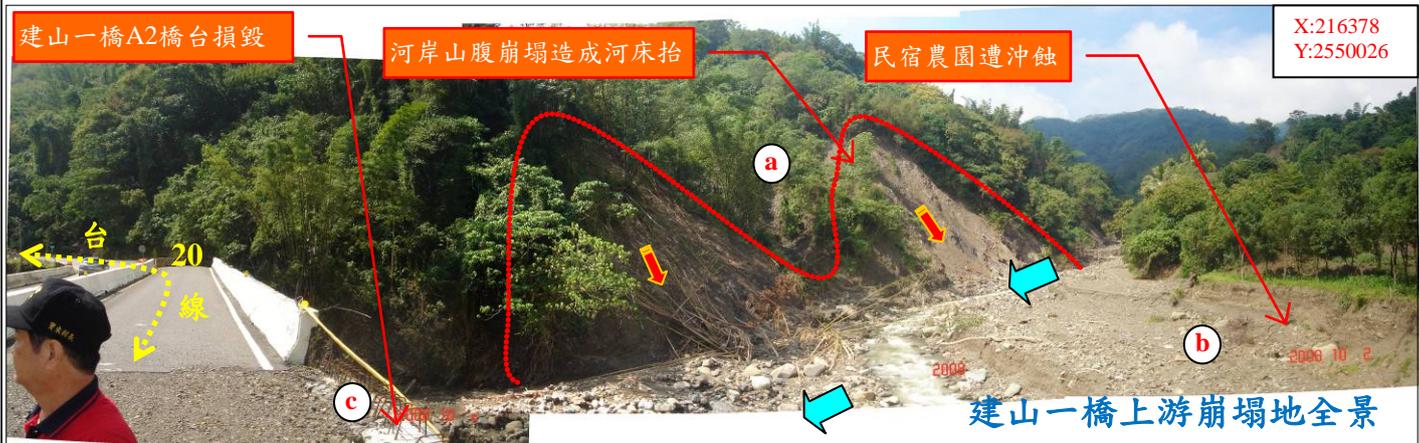
六、現況相片(1/2)

災害發生時間		97 年 7 月 17 日 22 時		資訊來源	當地居民、村長					
災害類型		洪水災害								
災損類型與災情描述		荖濃溪支流打鐵坑溪於 7 月 17 日晚間，因卡玫基颱風帶來之超大豪雨導致兩岸邊坡崩塌河床淤積，寶來村寶建路 1-6 號伯特利華林民宿後方農園遭洪水沖蝕流失，造成建山一橋 A2 橋台裸露遭洪水沖刷毀損，打鐵坑溪於建山一橋下游右岸因洪水導致邊坡及台 20 線崩塌毀損。								
災損統計	民宅建物	一般民宅：寶來村寶建路 1-6 號伯特利華林民宿後方農園遭沖蝕流失約 0.2 公頃，農具倉庫遭洪水侵入。								
	公共設施	橋梁：建山一橋西向橋梁 A2 橋台損毀。 道路：台 20 線損毀約 30 公尺								
	人命/房舍/道路毀損統計	死亡	共 0 人	失蹤	共 0 人	受傷	共 0 人	房屋受損	共 1 棟	道路損毀
疏散避難情況		疏散時間：97 年 7 月 17 日 20 時			疏散人數：8 人					
		原先規劃之避難處所：建山村教會			本次疏散避難至何處：建山村教會					
既有工程設施損壞情形		無

災害發生原因	經由現地調查溪流沿線未有明顯土石停積或溢流之區域，初步推測此次災害應屬洪水所引發之災情。 本次災害發生之主因，係因卡玫基颱風帶來之超大豪雨，致使山洪爆發，洪水沖刷打鐵坑溪岸坡並導致多處河岸崩塌。由於部分民宅農舍及公共設施位於既有溪流兩側河階堆積地上，自然受洪水影響導致災害發生。
二次災害可能性	目前該處聚落民宅後方農園及台20線76.4K打鐵坑溪坡岸未設置護岸，未來豪大雨發生時仍面臨沖蝕流失及道路基礎崩塌之可能。
目前處置情況	目前建山一橋A2橋台裸露部分已重新澆築混凝土，台20線緊急搶通單線通車並排放紐澤西護欄等措施。
建議緊急處置措施	建議目前建山一橋A2橋台裸露部分及台20線路基河道坡岸可排放消波塊或其他臨時保護設施，以降低洪水來臨時再次損壞機率。
