97 年卡玫基颱風重大土石災例速報

97 卡玫基颱風-南投中寮-002

現勘日期：97 年 08 月 06 日

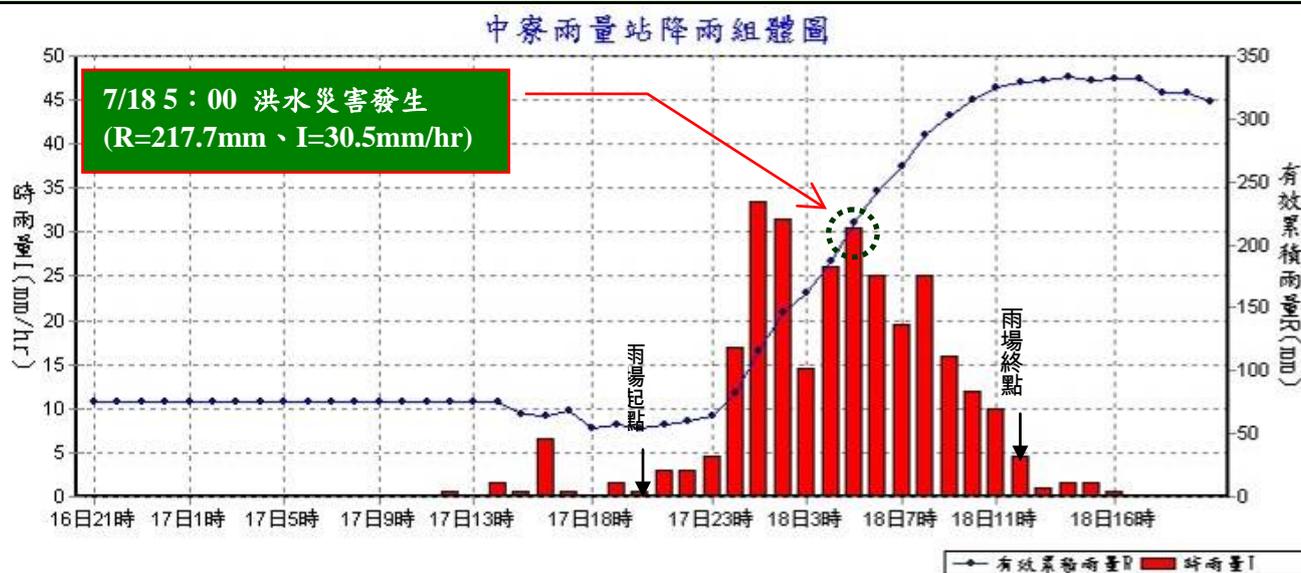
四、降雨組體圖

參考雨量站：南投縣中寮鄉中寮雨量站(測站編號：C1H950)

土石流警戒基準值：350mm

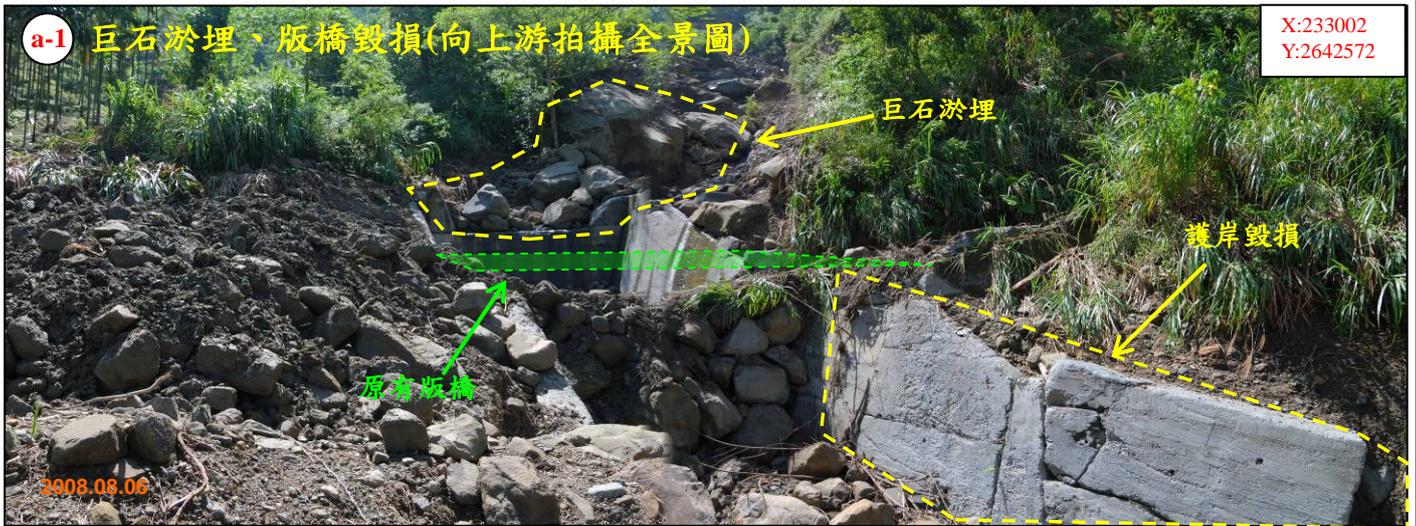
a-1 巨石淤埋、版橋毀損(向上游拍攝全景圖)

災害發生原因	<p>由既有河道構造物沖刷及磨損情況輕微，且下游無明顯扇狀堆積特徵進行研判，推測此次災害應屬洪水所引發之災情。</p> <p>目前災害地點地層屬南庄層，主要地質材料為砂岩與頁岩互層，地質結構較為不穩定。經現勘調查後發現野溪兩岸無明顯大區塊崩塌地，因此研判上游集水區坡地有崩塌情況產生，而崩積之土石應為此次土砂巨石之主要來源，實際情況尚需經由空拍做進一步確定。</p>
二次災害可能性	<p>(1) 『破崩坑崩塌地處理工程』上游土石堆積，兩岸崩塌情形嚴重，遇豪雨土石極有可能傾洩而下，造成下游地區之災害。</p> <p>(2) 目前殘留河道中之淤積土石，遇豪雨有可能繼續往下游移動，對於道路、護岸及版橋造成損害。</p>
目前處置情況	鄉公所進行河道土石清淤，上游斷橋部分目前尚未有處理，道路仍中斷。
建議緊急處置措施	<p>(1) 建議儘速瞭解野溪上游地區實際崩塌情形。</p> <p>(2) 建議移除殘留之土方，並於道路路基崩塌處加設臨時保護工。</p>

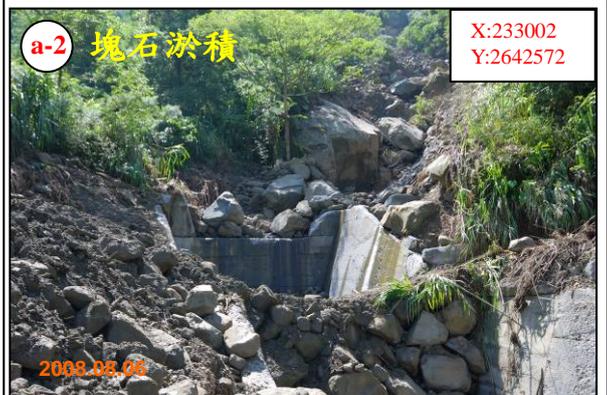
X:233002
Y:2642572

a-2 塊石淤積

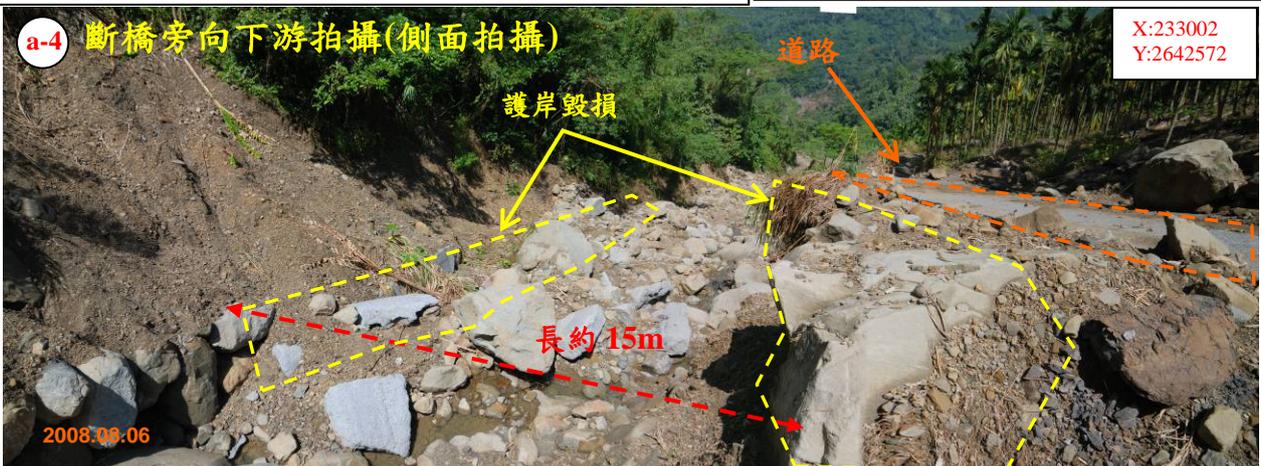
X:233002
Y:2642572

a-4 斷橋旁向下游拍攝(側面拍攝)
