# 95 年 0609 豪雨重大土砂災情速報

950609 豪雨-雲林林內

現勘日期：96 年 01 月 30 日

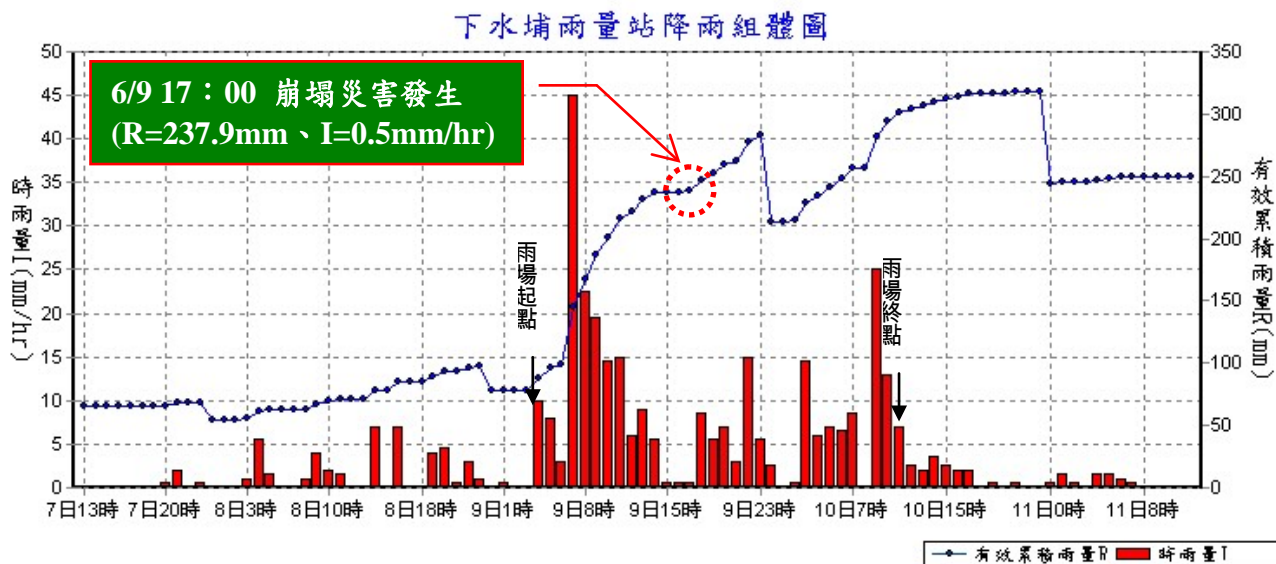
## 四、降雨組體圖

參考雨量站：彰化縣溪州鄉下水埔雨量站(測站編號：C1G690)

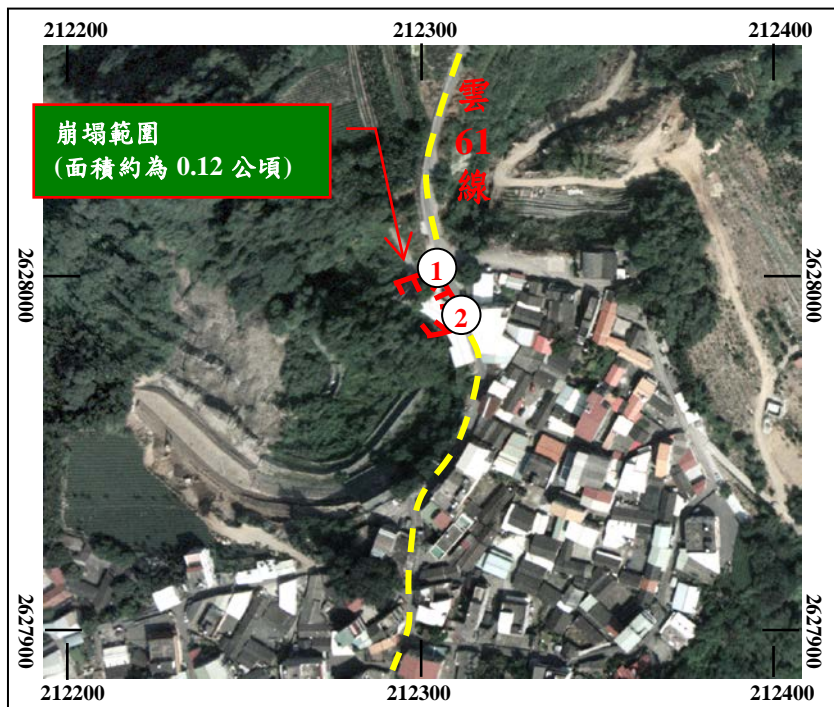
坪頂村毀損  
茶廠位置

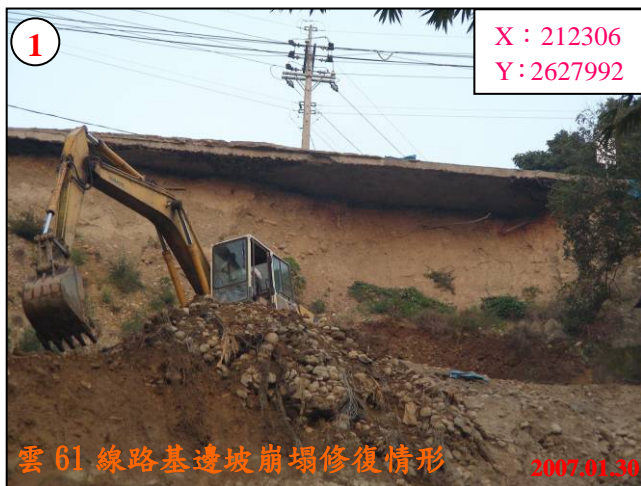
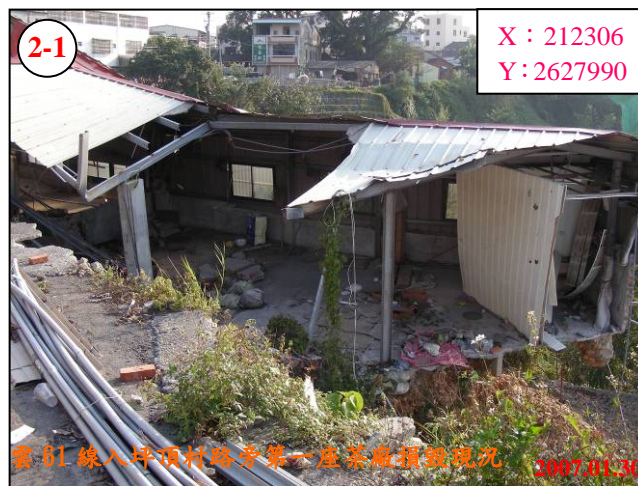
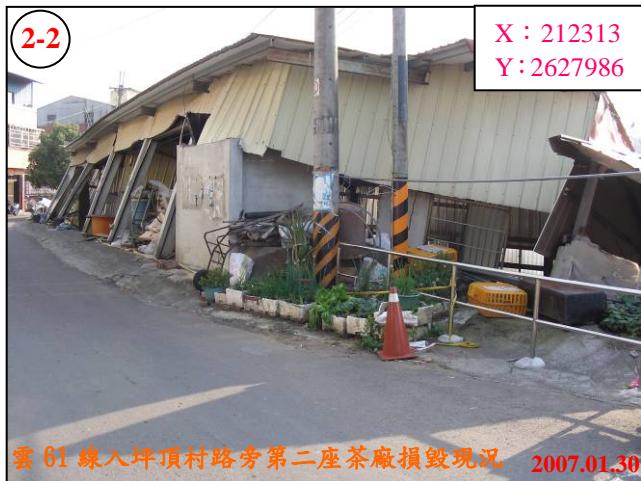
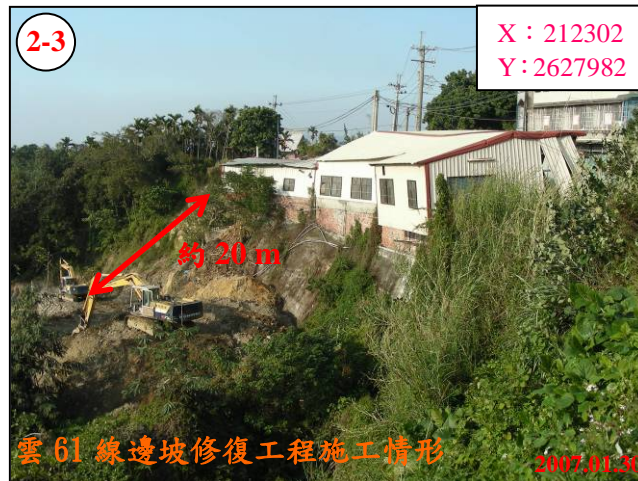
雲 61 線往南  
於坪頂村入口  
處路基崩塌

災害發生時間	95 年 6 月 9 日 17 時	資訊來源	當地居民					
災害類型	崩塌災害							
災損類型與災情描述	民國 95 年 6 月 9 日 17 時左右，雲 61 線公路於坪頂村入口段因連續下雨造成路基邊坡土石崩塌，同側有倉庫兩座因座落於邊坡上，亦隨著邊坡的滑動造成建物毀損。(崩塌範圍：長約 60 公尺、寬 20 公尺、高 10 公尺、面積約 0.12 公頃)							
災損統計	民宅建物	農舍或倉庫：2 棟全毀						
	公共設施及工程建設	道路：雲 61 縣路基流失 20 m (包含原有路基邊坡石籠崩塌毀損)						
	人命損失/房舍毀損統計	死亡	共 0 人	失蹤	共 0 人	受傷	共 0 人	房屋受損
疏散避難情況	疏散時間：95 年 6 月 9 日 17 時		疏散人數：約 100 餘人					
	本次疏散避難至何處：茶葉推廣中心

災害發生原因	災害地點為丘陵地形，地質構造包含卵礫石夾棕黃色粉土及灰色與黃棕色砂質泥岩，其特性為柔軟且易受侵蝕，因此於連日大雨侵襲下，易導致土質鬆滑而崩塌。
二次災害可能性	崩塌處仍具鬆動土石，若再遇豪雨則再次引發災害之可能性高。
目前處置情況	災害地點附近工程包括： (1)95年初完成坪頂溪上游防砂壩設置，95年6月9日災害發生時，並未造成防砂壩之破壞。 (2)災害地點目前已由水保局與縣市政府等相關單位辦理災後復建，包括土石清運及路基排樁設置等。 (3)災害地點西側約200m之邊坡已於95年底完成懸臂式擋土牆、箱籠及植生氈之設置。 (4)於96年1月發包建置坪頂溪上游邊坡二座防砂壩及填土工程。
建議緊急處置措施	以帆布覆蓋裸露坡面，防止沖蝕坡面擴大災情。由於路基本身地質構造為鬆軟的卵礫石夾棕黃色粉土及灰色與黃棕色砂質泥岩，故建議加強路基地質強度或封路改道。

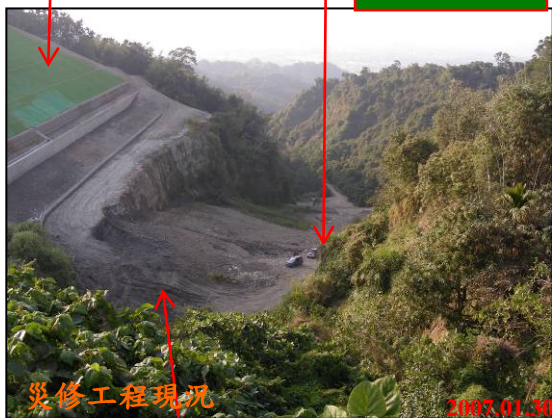
林北坑第二期災修工程  
(已於 95 年底完工)

林北坑第一期災修工程  
(已於 95 年初完工)
