95 年 0609 豪雨重大土砂災情速報

950609 豪雨-高雄六龜-001

現勘日期：95 年 10 月 19 日

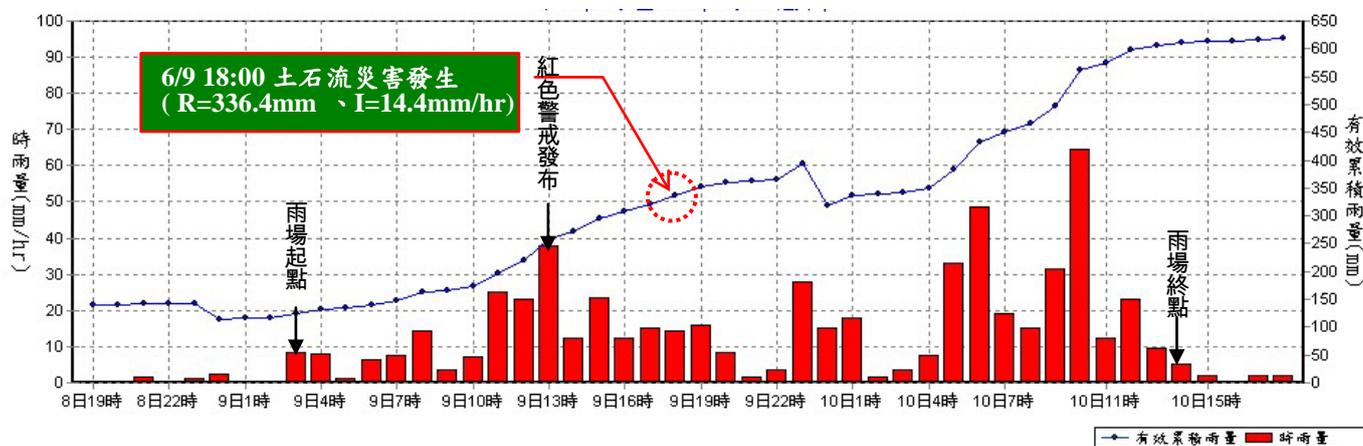
四、降雨組體圖

參考雨量站：高雄縣六龜鄉大津雨量站(測站編號：C1V340)

土石流警戒基準值：400 mm

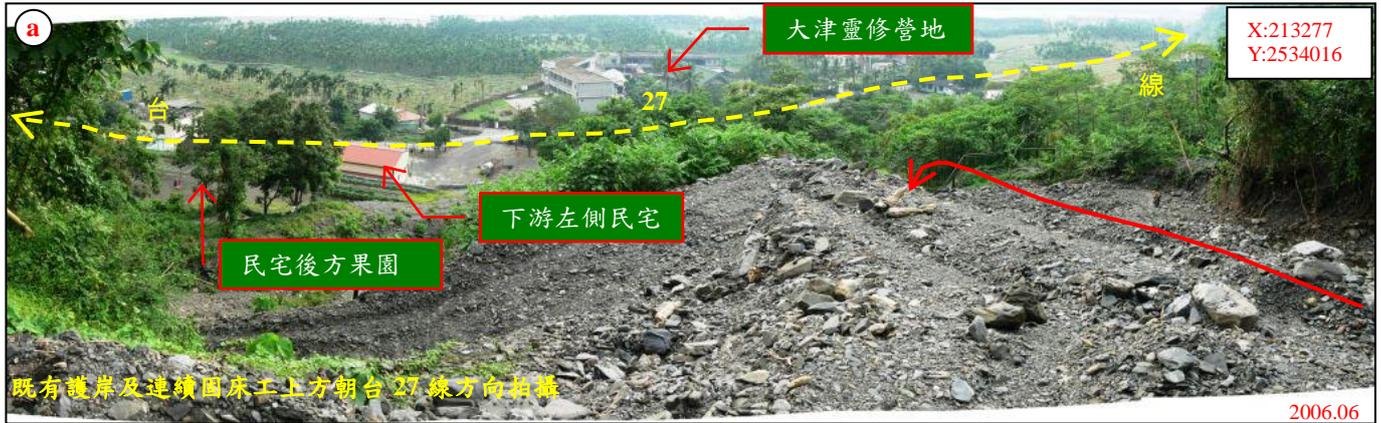
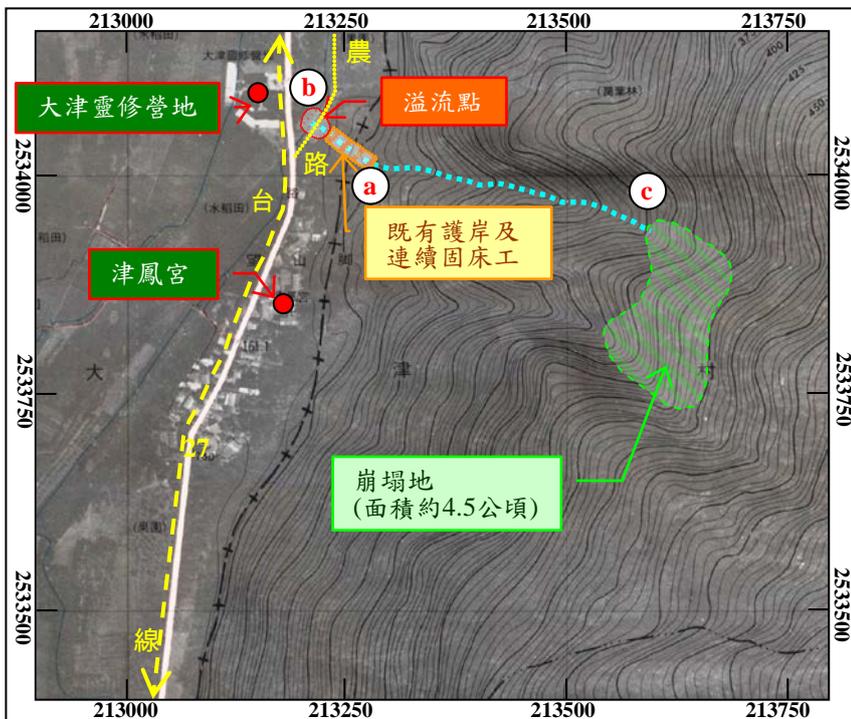
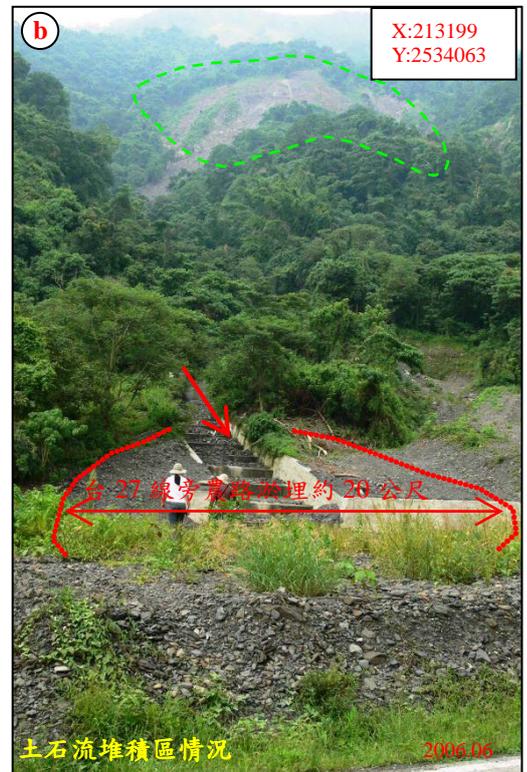
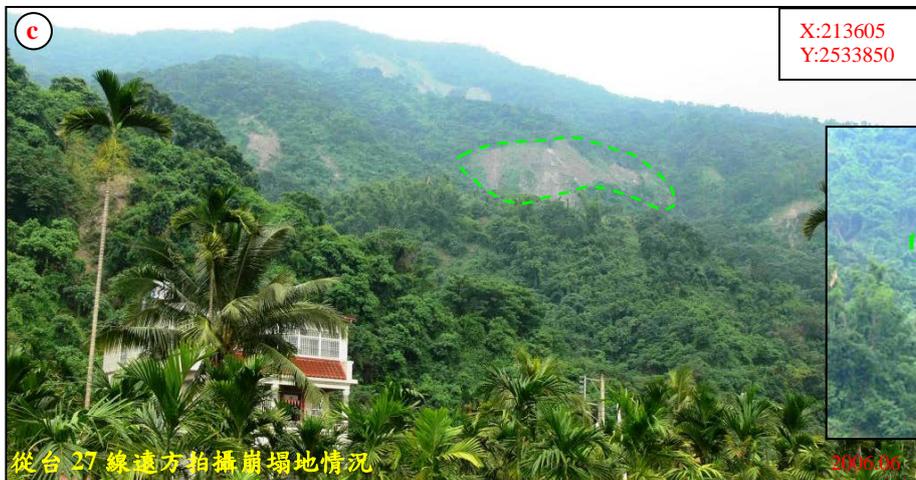
六、現況相片(1/3)

災害發生時間	95 年 6 月 9 日 18 時	資訊來源	水土保持局第四工程所						
災害類型	土石流災害								
災損類型與災情描述	土石淤埋：台 27 線旁農路遭土石淤埋。 土石堵塞：台 27 線旁農路下方排水箱涵及排水溝遭土石堵塞。								
災損統計	人命損失/房舍毀損統計	死亡	共 0 人	失蹤	共 0 人	受傷	共 0 人	房屋受損	共 0 棟
既有工程設施損壞情形	無								
疏散避難情況	疏散時間：95 年 6 月 10 日 5 時		疏散人數：大津村 3 鄰至 7 鄰居民 100 餘人						
	本次疏散避難至何處：大津村活動中心

災害發生原因	崩塌地主要岩性為板岩，片理發達易崩解破壞，而連日大雨導致上游崩塌範圍擴大，又6月9日大豪雨使崩塌土石含水量突增，且溪床坡度提供足夠之勢能進而導致土石流發生。
二次災害可能性	上游崩塌地範圍持續擴大，且溪床土石堆積量大，二次災害發生可能性高。
目前處置情況	1. 將大津村3鄰至7鄰居民100餘人疏散撤離至大津村活動中心。 2. 以挖土機清理淤埋農路之土石。
建議緊急處置措施	建議可先暫時撤離下游左岸之民宅居民，以避免持續大雨造成二次災害，導致人員損傷。
