# 96 年 0604 豪雨重大土砂災情速報

960604 豪雨-基隆安樂-001

現勘日期：96 年 06 月 08 日

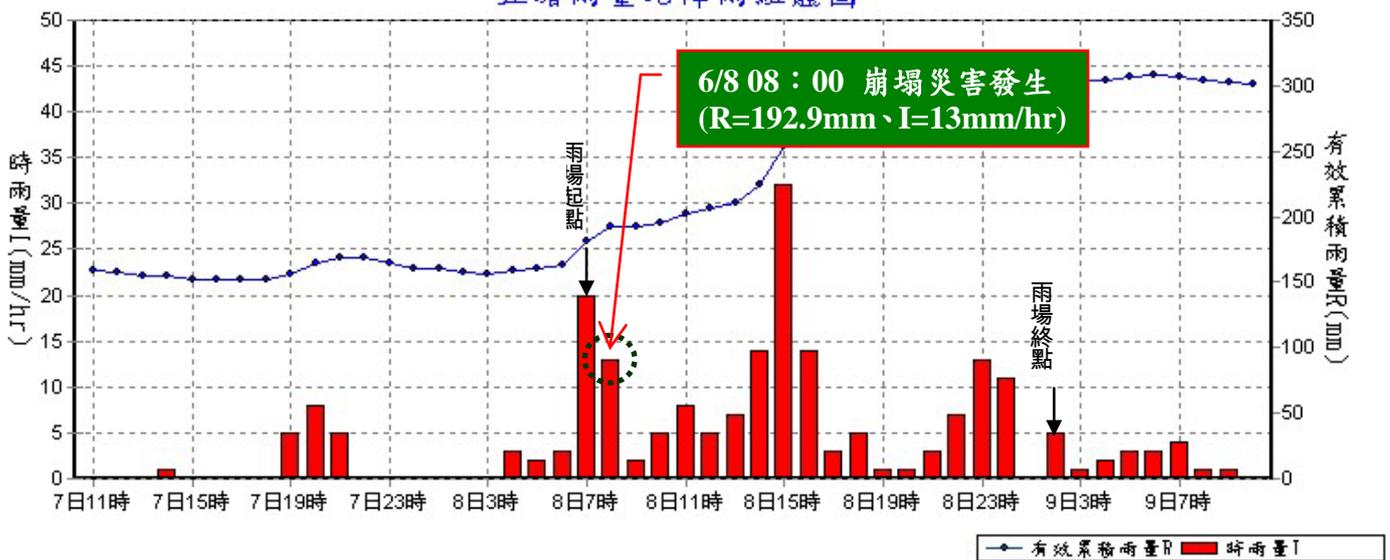
五堵雨量站降雨組體圖

參考雨量站：基隆市七堵區五堵雨量站(測站編號：01B030)

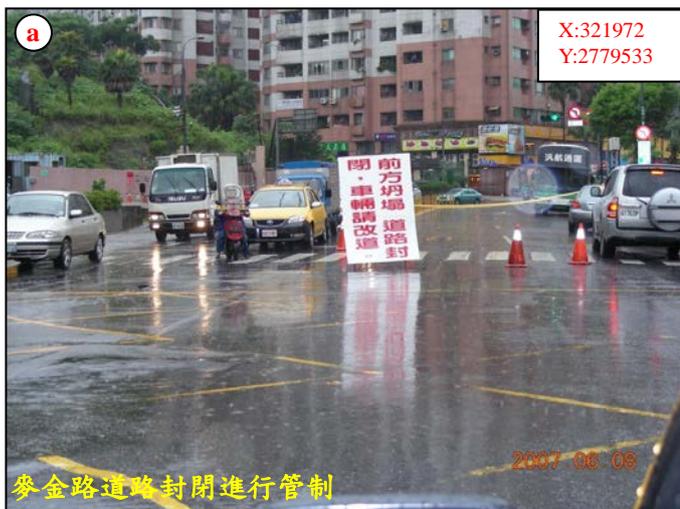
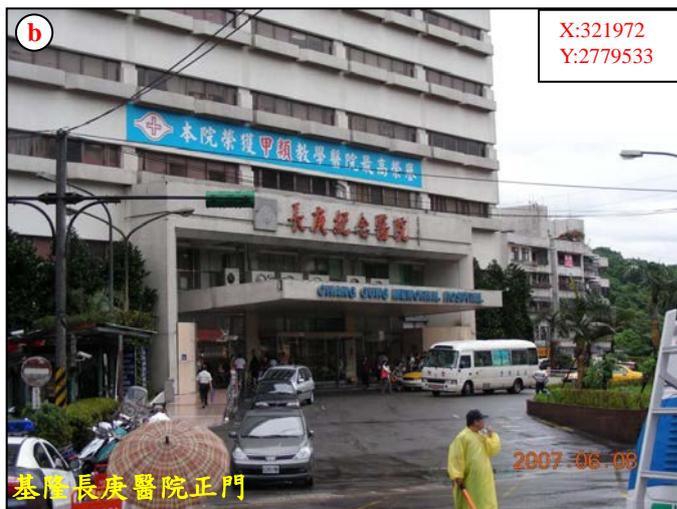
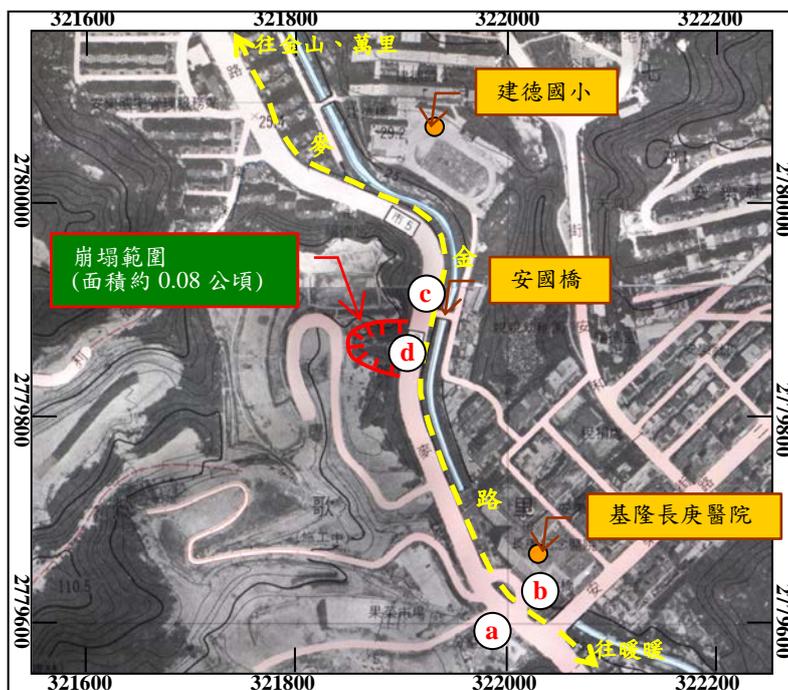
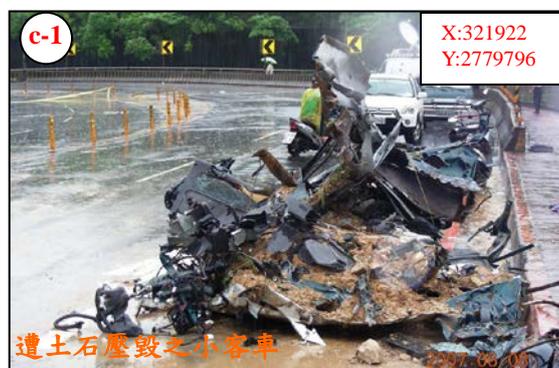
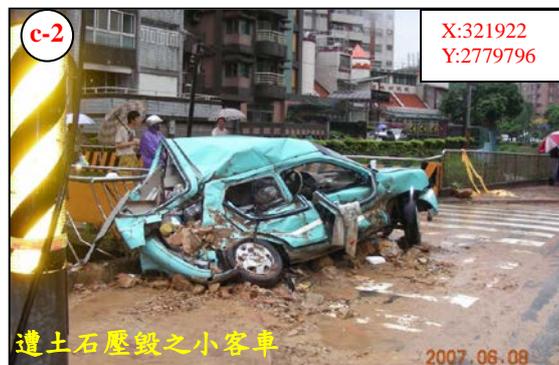
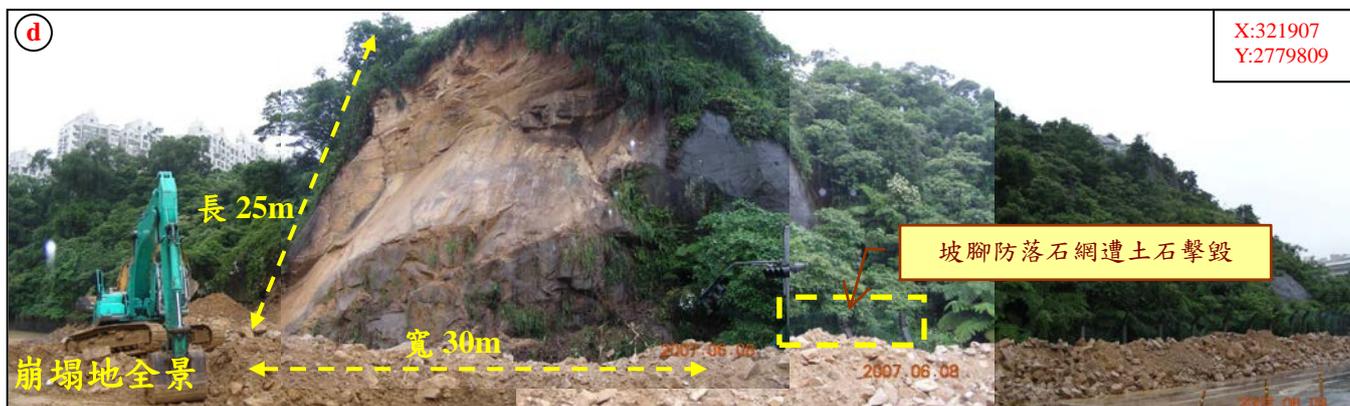
## 六、現況相片(2/1)

災害發生時間		96 年 6 月 8 日 07 時 45 分			資訊來源		災區周圍居民、各大新聞媒體			
災害類型		崩塌災害								
災損類型與災情描述		基隆市麥金路旁安國橋正對面之邊坡於 6 月 8 日上午交通尖峰時刻，發生邊坡落石崩塌意外。崩塌範圍寬約 30 公尺，長約 25 公尺，初估約有 2,000 立方公尺之土方直落而下，計有 1 輛廂型車、2 輛小客車及 1 輛機車遭土石掩埋，造成 3 死 4 傷。								
災損統計	公共設施	道路：基隆市麥金路遭土石掩埋約 50 公尺。								
人命/房舍/道路毀損統計	死亡	共 3 人	失蹤	共 0 人	受傷	共 4 人	房屋受損	共 0 棟	道路損毀	共 50m
疏散避難情況		無								
既有工程設施損壞情形		坡腳防落石網遭土石擊毀約 50 公尺。

災害發生原因	<p>災害地點地層屬中新世石底層，崩塌邊坡淺層主要由表層覆土及節理發達之風化砂岩所組成。因連日大雨，雨水由層面及節理入滲，導致岩塊抗滑力降低進而造成邊坡岩塊崩落。</p> <p>(另根據部份媒體及居民表示，係因邊坡遭受雷擊導致崩塌，此一說法無法查證。)</p>
二次災害可能性	<p>崩塌後之邊坡已見完整新鮮之岩盤面裸露，較無再次產生大規模崩塌之可能，但仍應防範坡頂零星小型岩塊墜落砸傷人車。</p>
目前處置情況	<p>(1) 基隆市消防局緊急封閉道路，並派員挖掘搶救遭崩落土石掩埋之民眾，將傷者送往鄰近之基隆長庚醫院。</p> <p>(2) 基隆市工務局於當日下午派遣重型機具至現場清理土石。</p>
建議緊急處置措施	<p>(1) 建議清除坡頂危石。</p> <p>(2) 由於麥金路屬基隆市重要幹道，平時交通繁忙，因連日大雨暫時未有停歇之跡象，為防止零星落石墜落砸傷人車之意外，建議道路搶通後應派員於災害地點前後路段進行管制，疏導人車快速通過該地點不可停留，並宣導民眾可暫時行駛周邊替代道路。</p>
