# 96 年 0604 豪雨重大土砂災情速報

960604 豪雨-南投仁愛-001

現勘日期：96 年 6 月 13 日

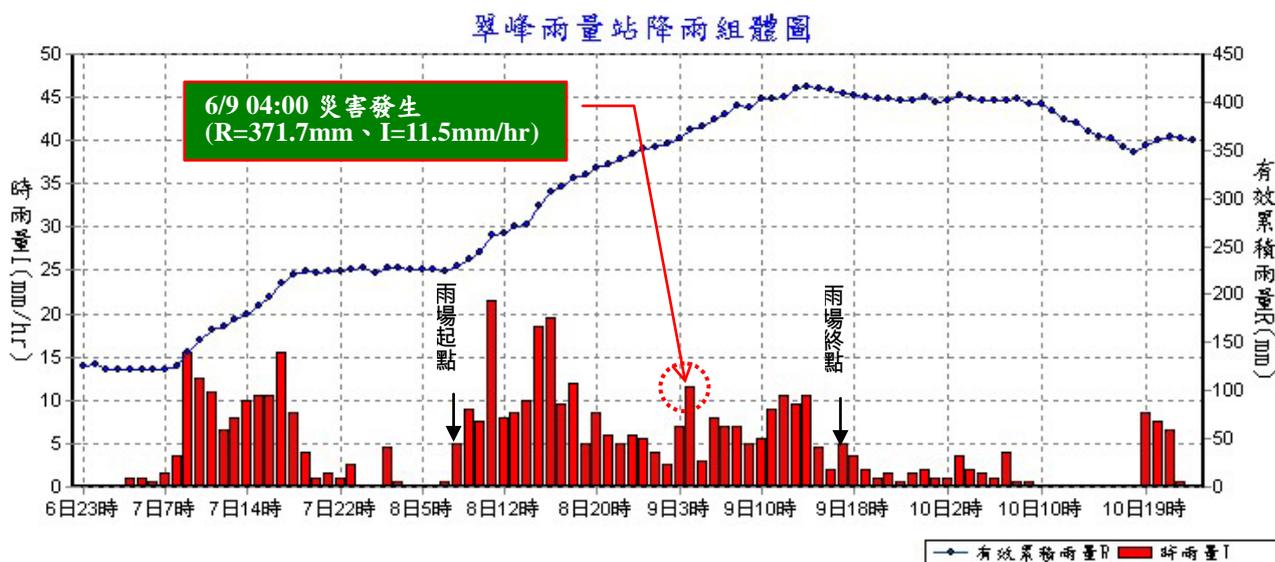
## 四、降雨組體圖

參考雨量站：南投縣仁愛鄉翠峰雨量站(測站編號：01H310)

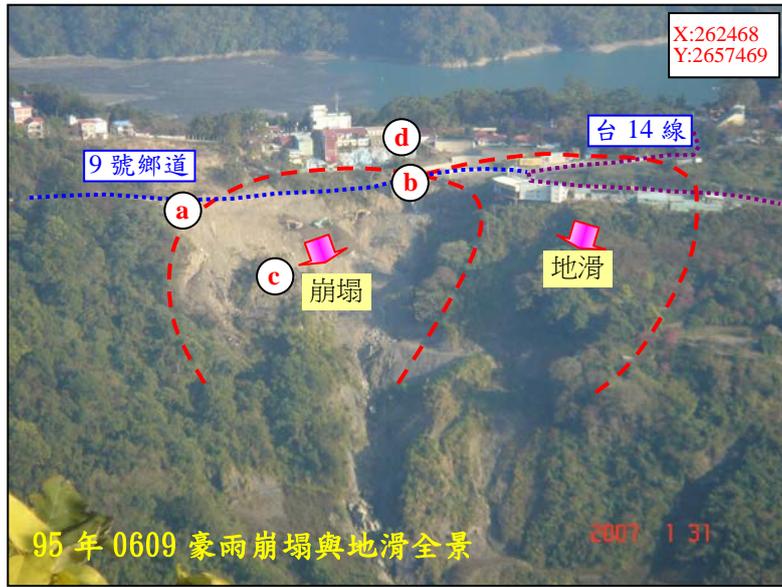
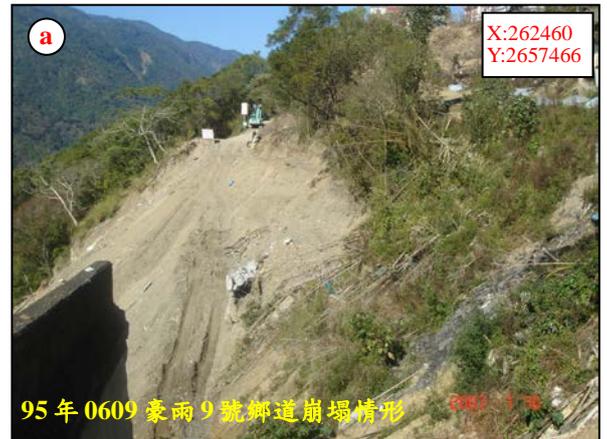
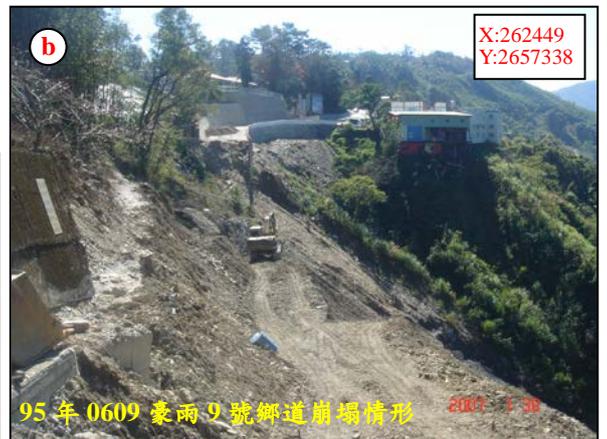
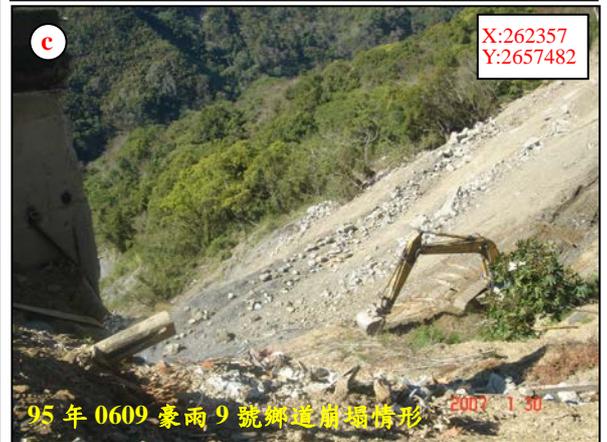
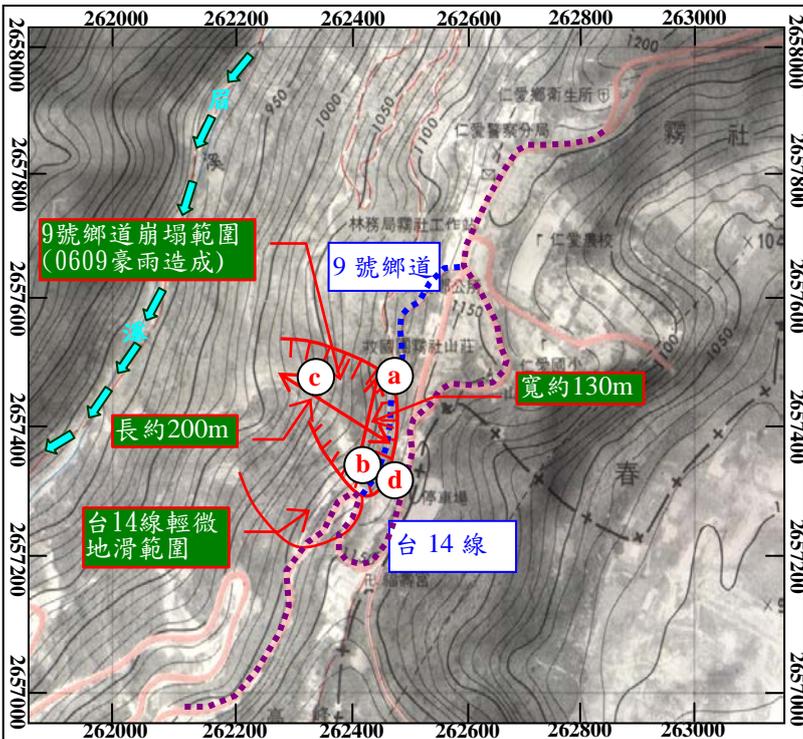
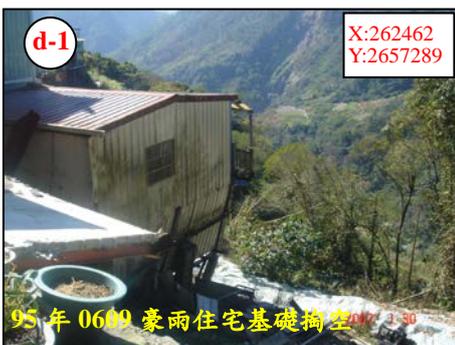
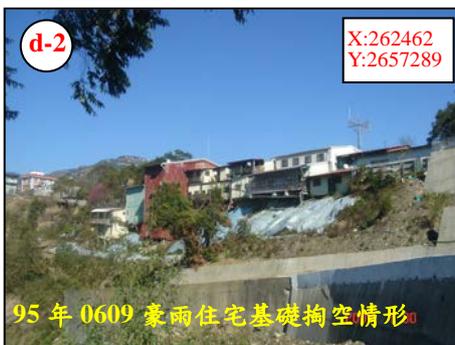
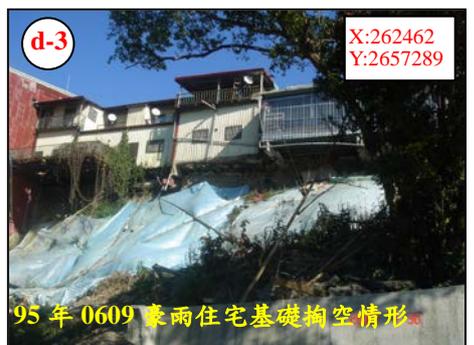
## 六、現況相片(1/2)

災害發生時間	96 年 6 月 9 日 4 時	資訊來源	鄉公所、當地居民							
災害類型	其他：坡面沖刷									
災損類型與災情描述	1. 95 年 0609 豪雨已造成該區域崩塌，南投縣政府原住民行政局目前已針對該崩塌地進行災後復建工程(於 96 年 2 月中發包施工，預計 96 年 7 月 30 日完工)，由於工程尚未全部完成，而本次豪雨造成部分已完成之設施損壞，及上方水蜜桃果園邊坡及民房下方局部邊坡有沖刷之情形。 2. 目前復建工程設施受損區位均發生在崩塌地左側，損壞設施包括加勁擋土牆沉陷約 30 公尺及自由格樑護坡沖刷面積約 0.5 公頃等。 3. 本次豪雨並未對台 14 線道路造成損壞，崩塌地邊坡上方民宅目前現況與前次災害發生後比較無惡化之情形。									
災損統計	公共設施及工程建設	9 號鄉道中斷								
	農林用地	水蜜桃果樹坡面遭沖刷								
人命/房舍/道路毀損統計	死亡	共 0 人	失蹤	共 0 人	受傷	共 0 人	房屋受損	共 0 棟	道路損毀	共 0 m
疏散避難情況	--									
既有工程設施損壞情形	1. 加勁擋土牆沉陷長約 30 公尺。 2. 自由格樑護坡損壞面積約 0.5 公頃。

<p>災害發生原因</p>	<p>該崩塌地係由95年0609豪雨造成，目前相關修復改善工程正進行中，本次0604豪雨僅造成目前已完成之部分工程設施損壞及上方邊坡局部沖刷，並未對週遭道路及鄰房造成損害，亦未造成人員傷亡。經本次現勘該區災害發生主要原因，初步推估因素為排水不良造成，說明如下：</p> <ol style="list-style-type: none"> <li>1. 該崩塌區地勢較低，鄉公所後方鄰近之排水均由路邊溝收集後由崩塌地左側直接排放，由於收集水量大且崩塌地處之溝渠已中斷且尚未銜接完成，雨水直接排入目前施工之左側崩塌地，造成下方自由格柵護坡沖毀。</li> <li>2. 崩塌地右側上方邊坡於前次豪雨已打設臨時鋼軌樁及鋪設帆布故該區此次僅有局部零星表層土壤沖刷，但崩塌地左側上方邊坡坡面均為水蜜桃果樹，坡面未作任何保護或截排水設施措施，因此該坡面經本次豪雨發現該坡面已形成一沖蝕溝，造成下方已完成之加勁擋土牆及自由格柵護坡損壞。</li> <li>3. 為使崩塌地範圍內逕流量儘量減少，崩塌地以外之雨水以建議先行導離該區域為原則，勿將9號鄉道兩端鄰近區域之相關排水均導入該區內。</li> </ol>
<p>二次災害可能性</p>	<p>左側崩塌地由於排水系統未完成且部分護坡設施已被沖毀，故再有類似降雨情形仍有發生災害之可能。 右側崩塌地整治經由此次豪雨並無明顯之災害，顯示該區尚屬穩定狀態，但仍有可能受左側崩塌地再次沖刷損壞而影響。</p>
<p>目前處置情況</p>	<p>上方邊坡帆布加強鋪設。</p>
<p>建議緊急處置措施</p>	<p>在道路復建工程尚未完成前，相關臨時排水與截水設施應儘速規劃設置，俾將雨水導離該區，避免下次豪雨再次發生雨水沖刷情形。</p>
