# 96 年 0604 豪雨重大土砂災情速報

960604 豪雨-南投仁愛-003

現勘日期：96 年 06 月 13 日

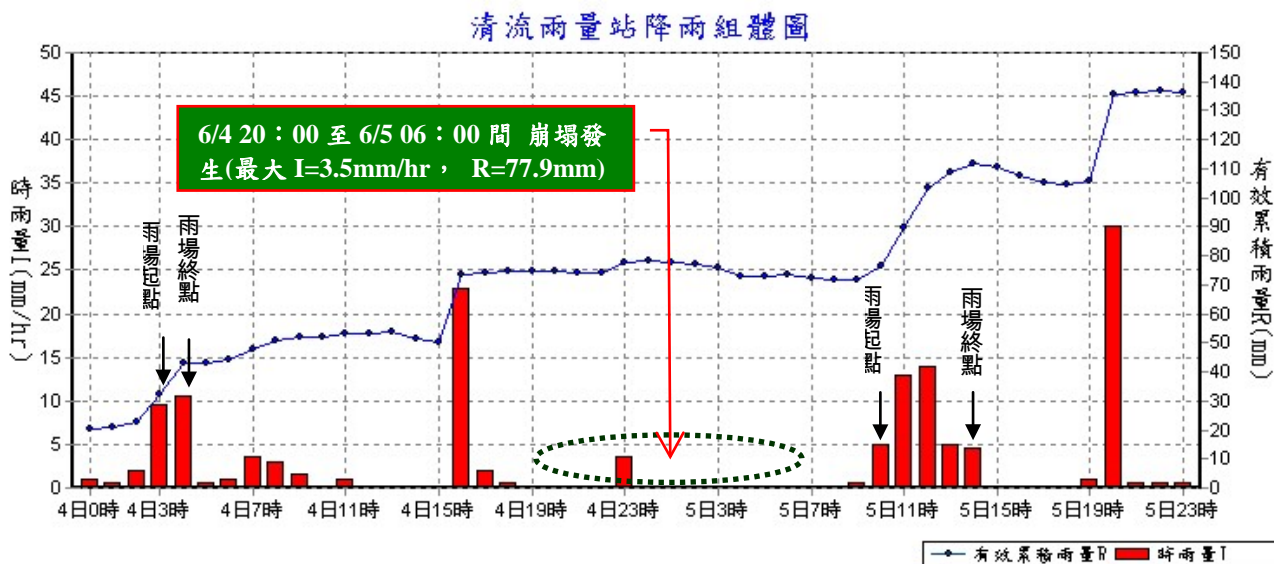
## 四、降雨組體圖

參考雨量站：南投縣仁愛鄉互助村清流雨量站(測站編號：C1H900)

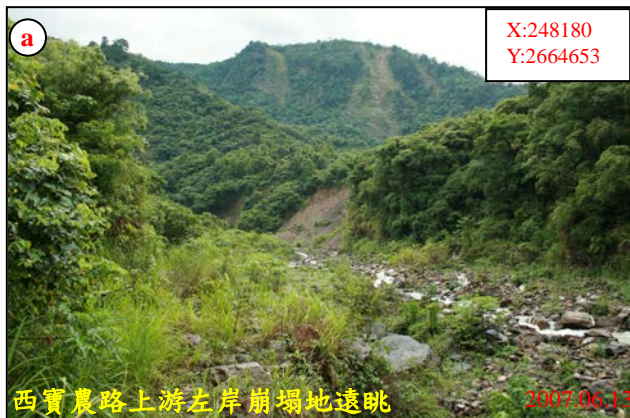
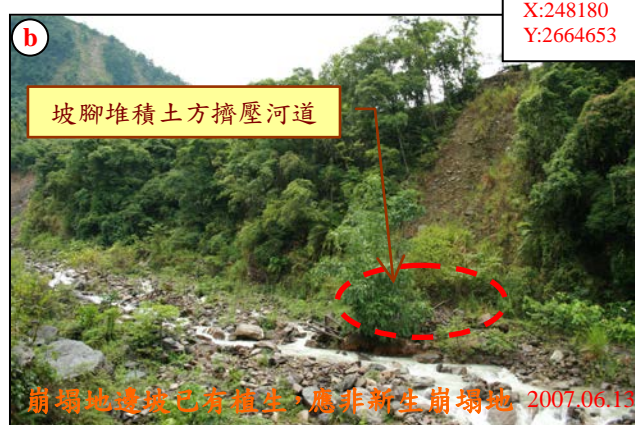
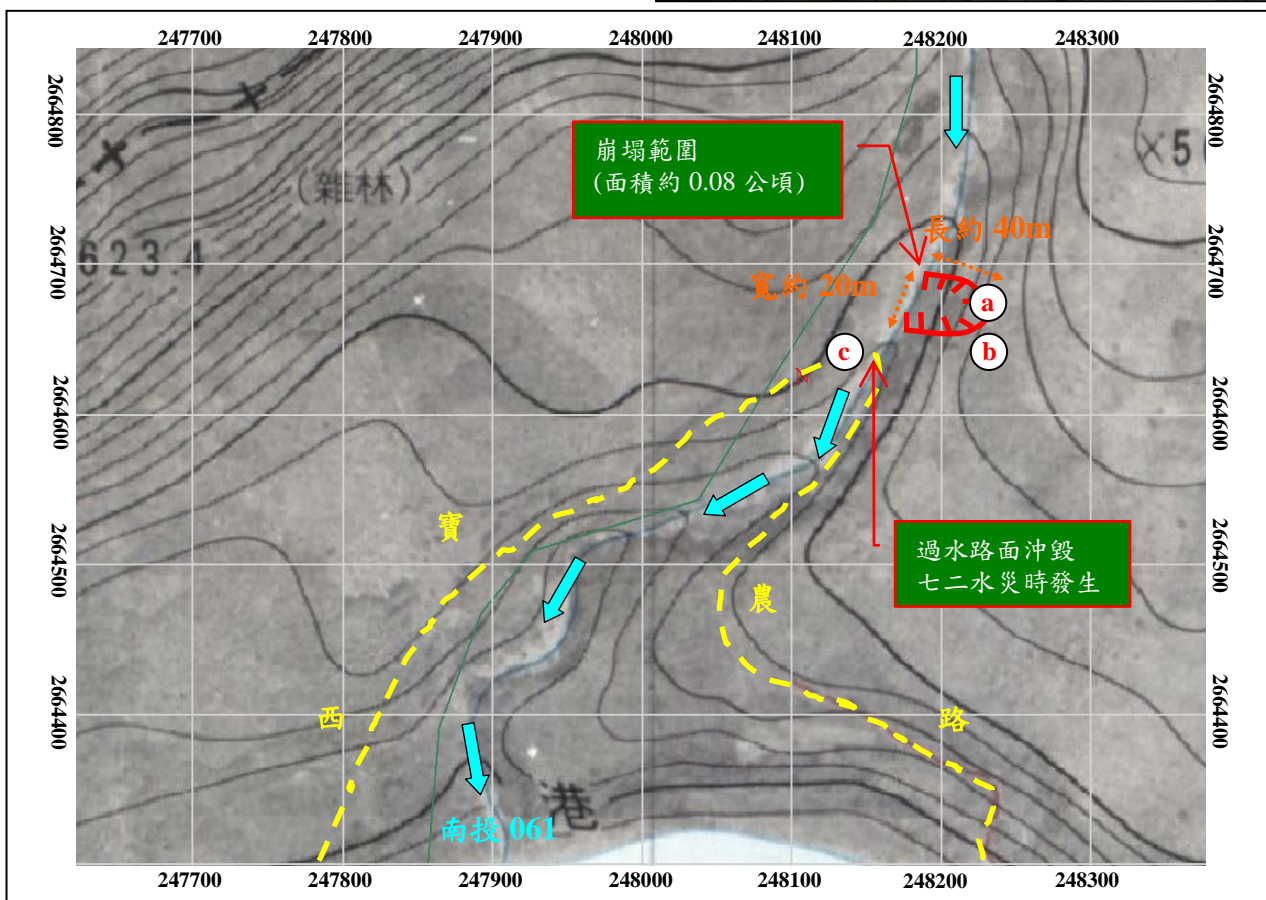
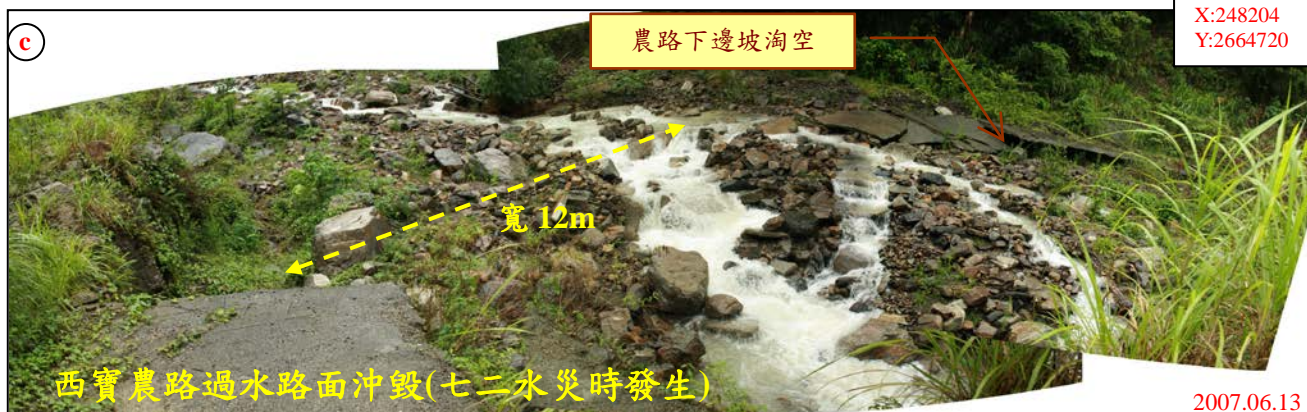
## 六、現況相片

災害發生時間		96 年 6 月 4 日 約 20 時之後		資訊來源	當地防災專員					
災害類型		洪水災害、崩塌(山崩)								
災損類型與災情描述		1.西寶農路過水路面上游左岸 10m 有一處崩塌，土方堆積於河道。 2.西寶農路跨越野溪之過水路路面毀損。(七二水災時發生)								
災損統計	公共設施	西寶農路過水路路面沖毀，眉原部落簡易自來水停水。								
	人命/房舍/道路毀損統計	死亡	共 0 人	失蹤	共 0 人	受傷	共 0 人	房屋受損	共 0 棟	道路損毀
疏散避難情況		—								
既有工程設施損壞情形		無

災害發生原因	1. 豪雨造成野溪洪水沖蝕邊坡，由於災害地點屬沖積層，表層皆為風化土層較為脆弱，洪水沖蝕下邊坡，造成土壤崩落，土方堆積於河道。 2. 西寶農路過水路面被溪流洪水沖毀，目前中斷。(七二水災時發生)
二次災害可能性	崩塌地下移土方堆積河道內，下次洪峰有可能將之帶往下游，造成下游二次災害。
目前處置情況	無
建議緊急處置措施	1. 建議清除堆積於河道內之土方。 2. 過水路面設置警告標誌，禁止通行。
