96年0604豪雨重大土砂災情速報

960604 豪雨-南投國姓-002

現勘日期：96年6月13日

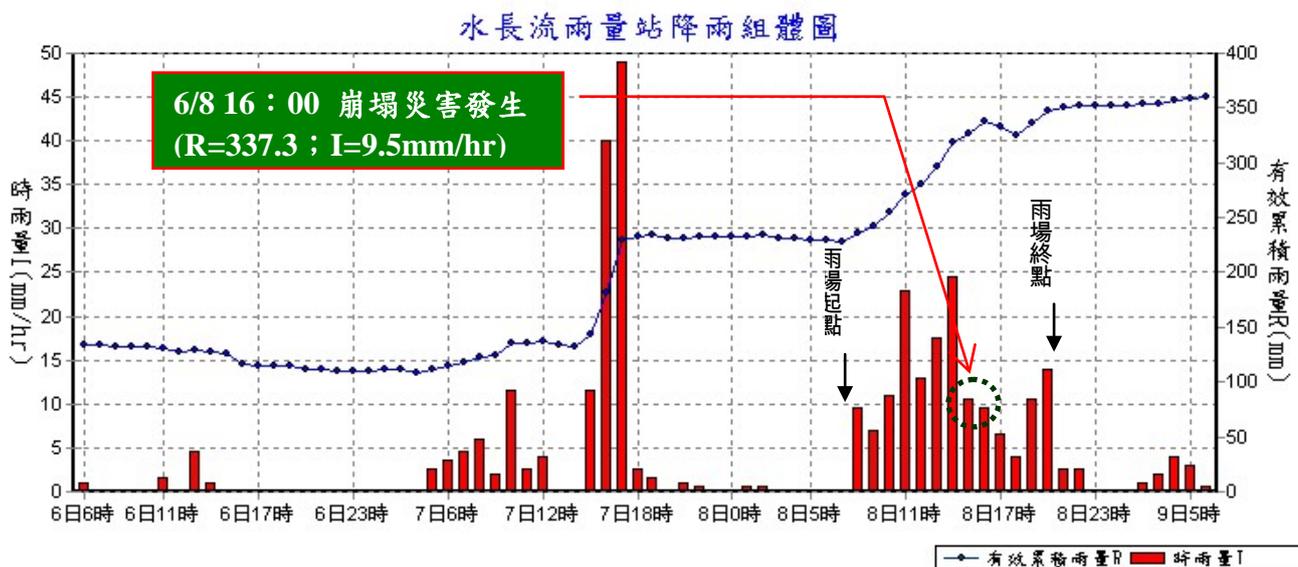
四、降雨組體圖

參考雨量站：南投縣國姓鄉水長流雨量站(測站編號：C1I190)

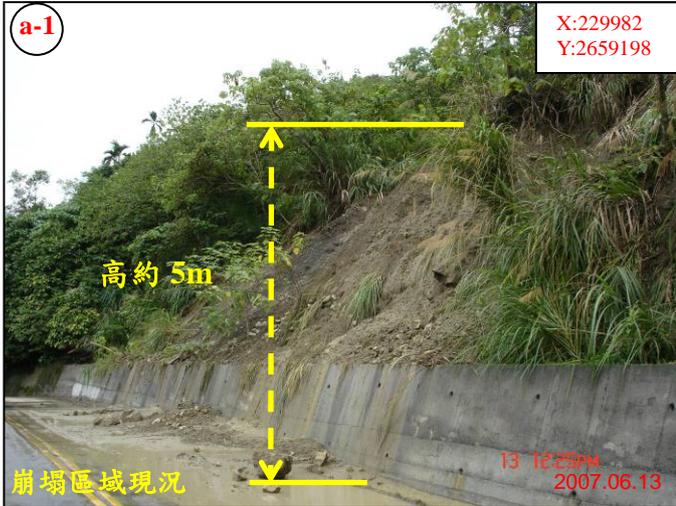
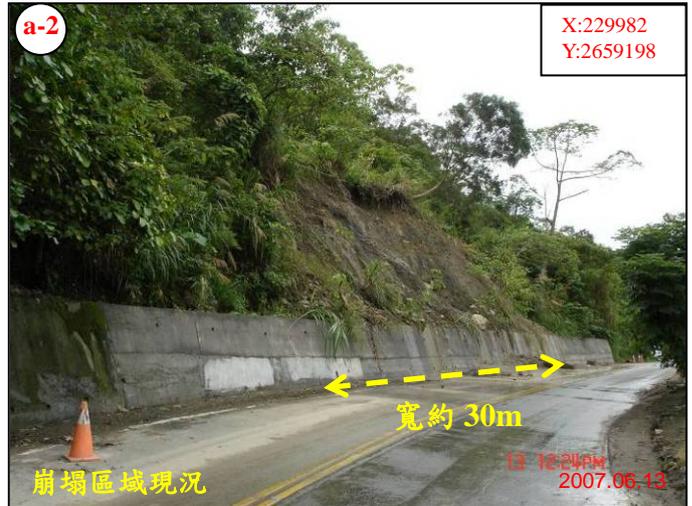
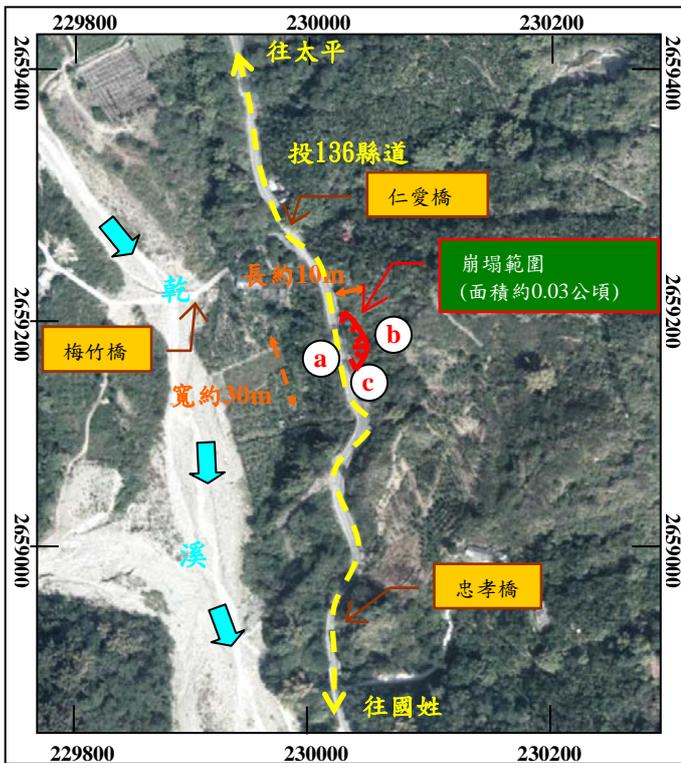
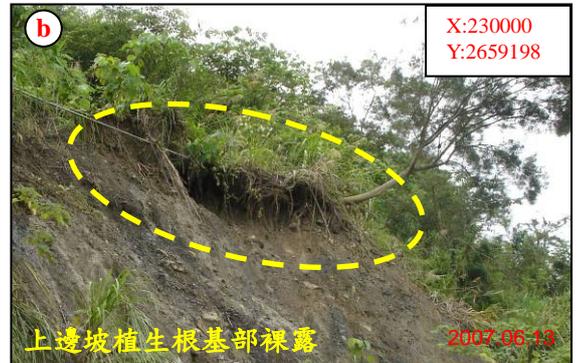
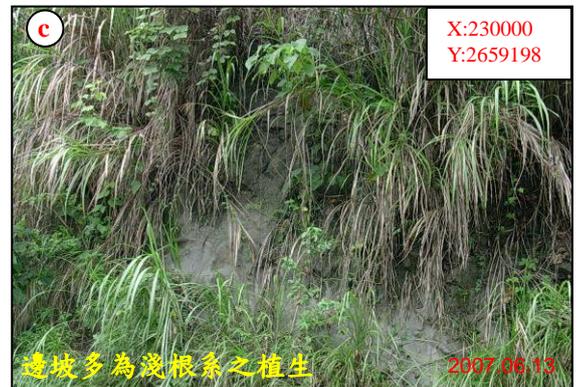
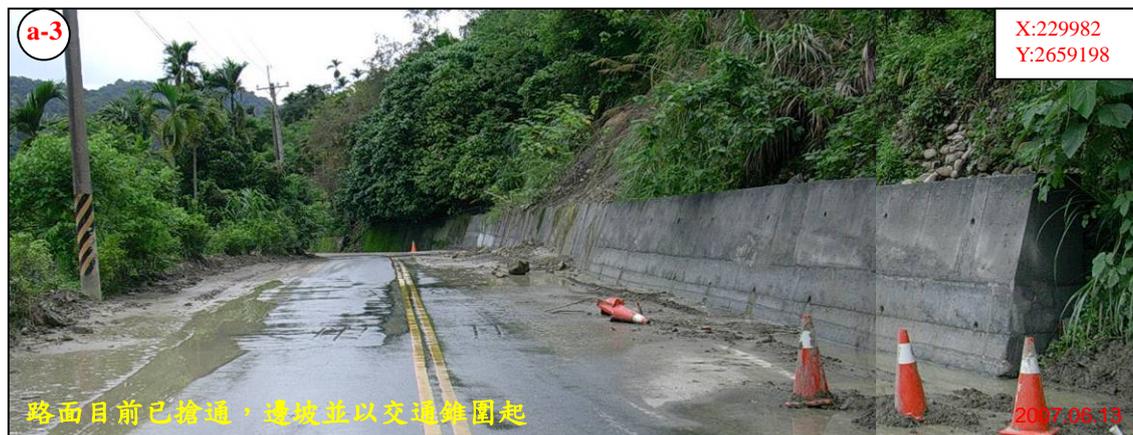
六、現況相片(2/1)

災害發生時間	96年6月8日16時	資訊來源	乾溝村陳飛造村長							
災害類型	崩塌災害(山崩)									
災損類型與災情描述	投 136 縣道 54.4K 處上邊坡土石鬆動，滑落投 136 縣道並阻斷道路。(崩塌範圍：長約 10 公尺、寬約 30 公尺、高約 5 公尺、面積約為 0.03 公頃)									
災損統計	公共設施	道路：投 136 縣道路上邊坡土石滑落並阻斷道路。								
	人命/房舍/道路毀損統計	死亡	共 0 人	失蹤	共 0 人	受傷	共 0 人	房屋受損	共 0 棟	道路損毀
疏散避難情況	—

災害發生原因	該處上邊表層覆土植生根系較淺，在大雨時表層土壤呈飽和狀態，不僅與坡面之磨擦力降低，下滑力亦增加，坡面因此滑落造成災害。
二次災害可能性	如大雨再度降臨，無保護之坡面再度崩滑之可能性高。
目前處置情況	公路總局已於6月9日移除崩積土石，搶通路面。
建議緊急處置措施	道路上邊坡殘土宜儘速剷除，並以噴混凝土保護坡面，必要時加設灌漿錨筋。
