# 97年鳳凰颱風重大土石災例速報

97年鳳凰颱風-花蓮鳳林-001

現勘日期：97年08月05日

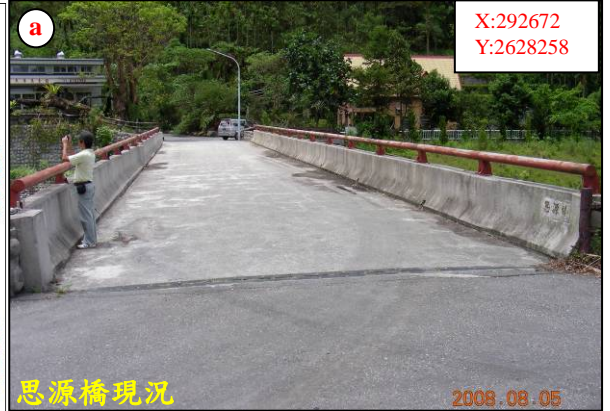
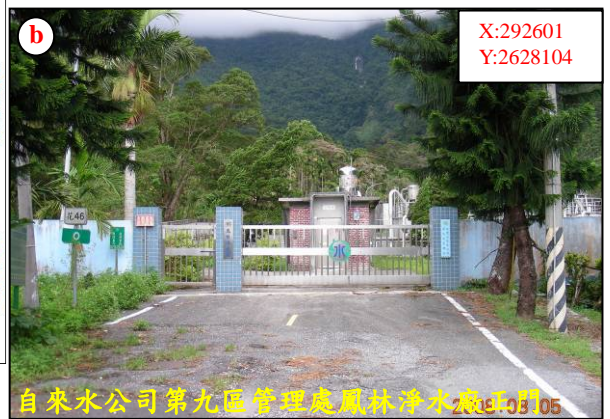
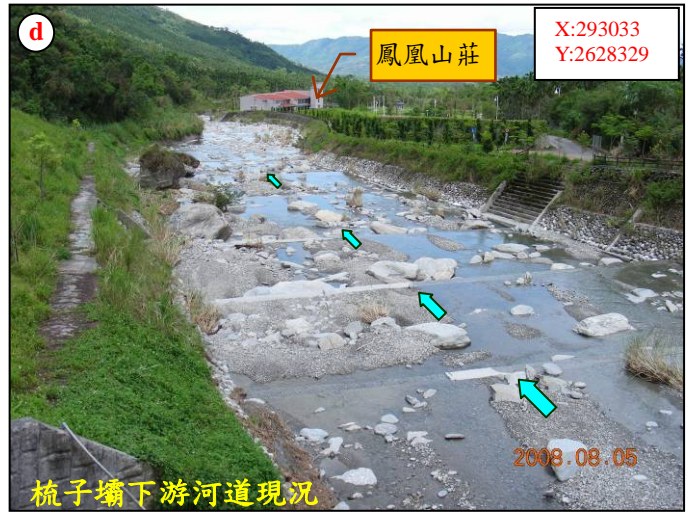
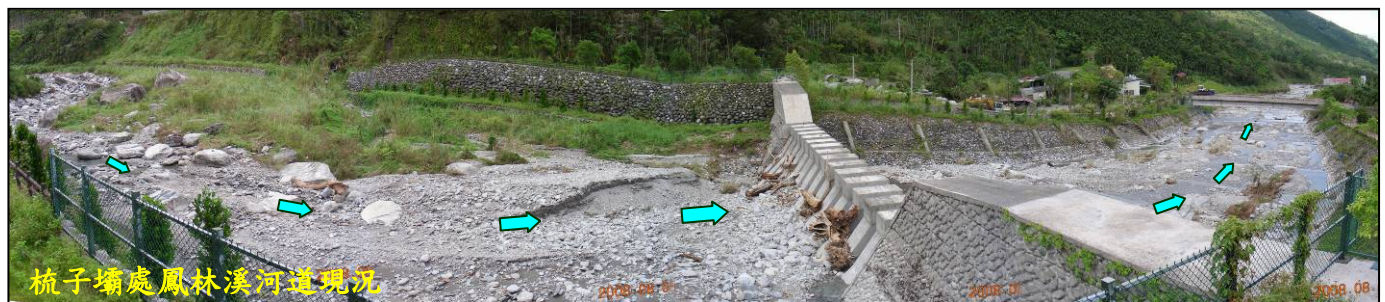
## 六、現況相片(1/2)

災害發生時間	97年7月28日9時	資訊來源	鳳義里詹前正里長							
災害類型	洪水災害									
災損類型與災情描述	鳳林溪(花蓮A112)於7月27日至28日受鳳凰颱風豪雨影響，導致溪水高漲，洪水挾帶之泥砂土石造成鳳林溪梳子壩上游側河道淤積，淤積深度約2公尺，初估淤積量約7,000立方公尺，所幸此次颱風未造成民眾生命財產損失。									
災損統計	其他	此次颱風未造成民眾生命財產損失。								
	人命/房舍/道路毀損統計	死亡	共0人	失蹤	共0人	受傷	共0人	房屋受損	共0棟	道路損毀
疏散避難情況	無									
既有工程設施損壞情形	無

災害發生原因	<p>依據現有鳳林溪(花蓮 A112)梳子壩上游溪床中植物生長良好，及淨水場取水口構造物磨蝕情況輕微，研判災害類型屬洪水災害。</p> <p>此次鳳林溪所設置之大型梳子壩發揮相當程度之土石攔阻功效，大部分洪水所挾帶之泥砂土石於此處堆積未流向下游。經現地勘查及訪談研判於鳳林淨水場取水口上游 250 公尺處之舊有崩塌地有擴大之情況，推測應為此次堆積土石之主要來源。</p>
二次災害可能性	<p>鳳林淨水場取水口上游處之崩塌地如持續擴大，其崩塌土石受洪水冲刷有危及取水口設施之可能。</p>
目前處置情況	—
建議緊急處置措施	<p>初步評估梳子壩處堆積土石量不大，暫可不需進行緊急處置或清淤工作。</p>
