96 年 0604 豪雨重大土砂災情速報

960604 豪雨-台中東勢-001

現勘日期：96 年 06 月 13 日

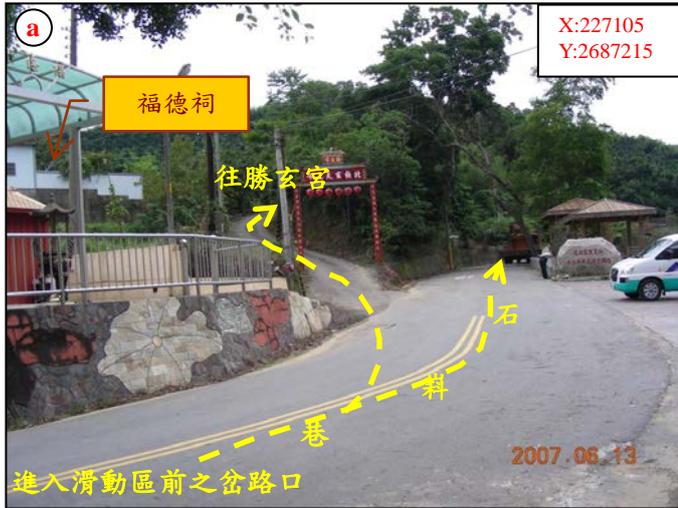
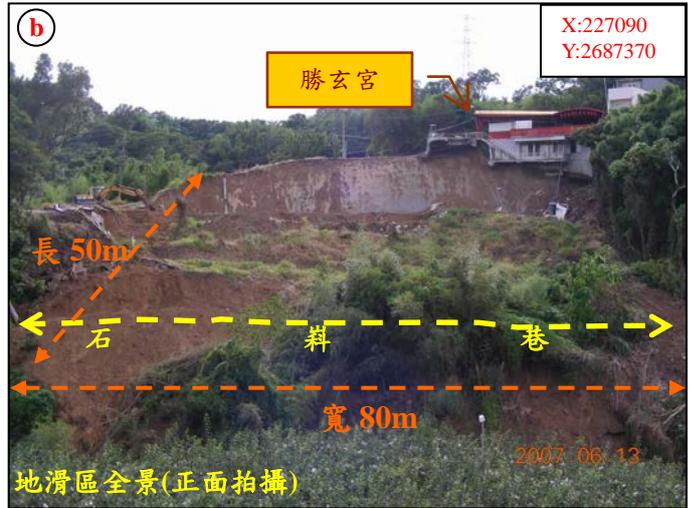
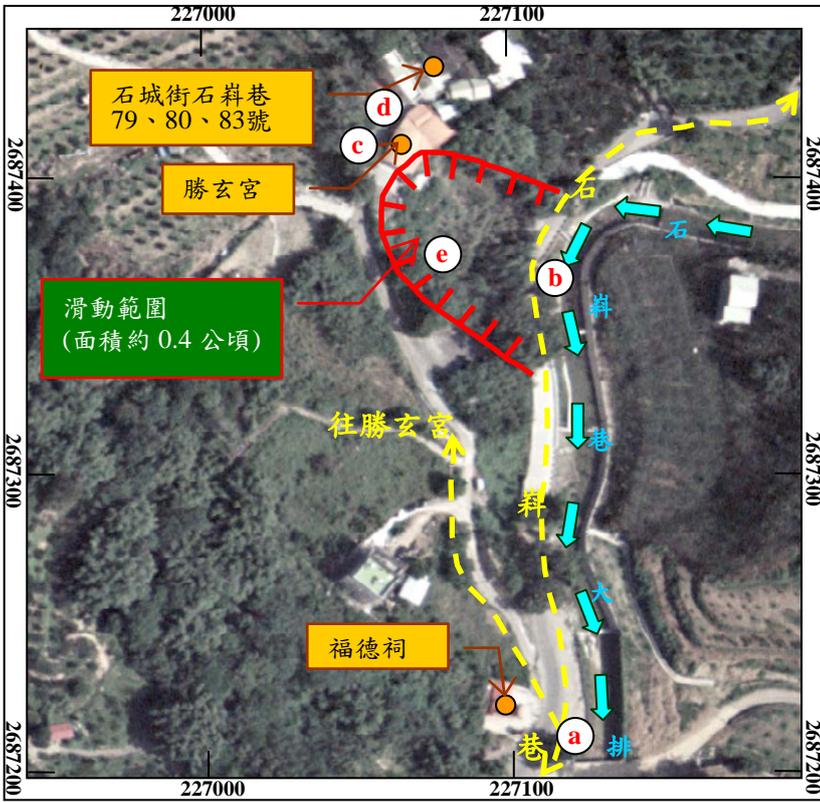
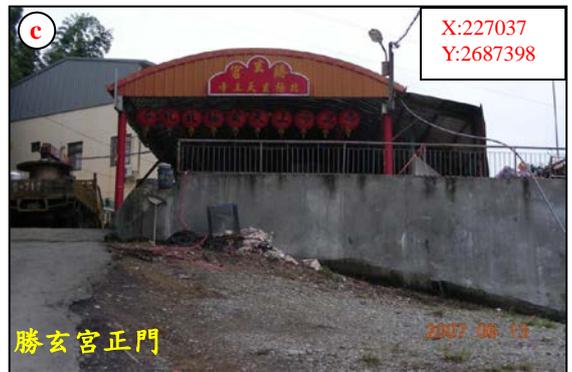
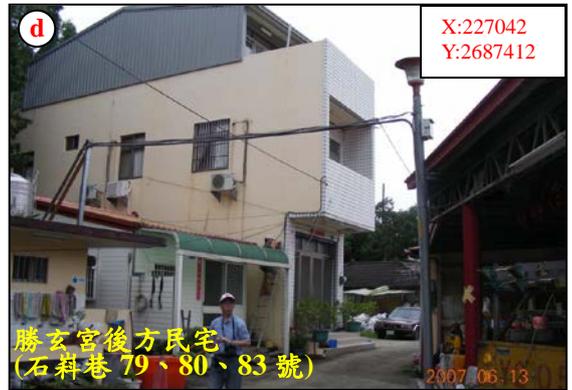
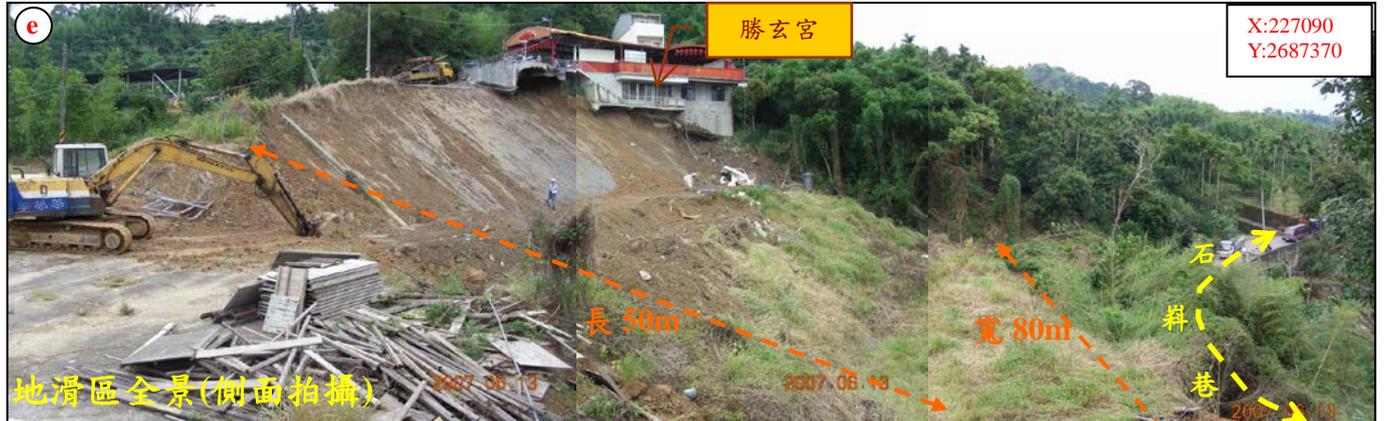
六、現況相片(2/1)

災害發生時間		96 年 6 月 8 日 14 時		資訊來源	石城街石崙巷 80 號居民謝太太						
災害類型		崩塌災害(地滑)									
災損類型與災情描述		東勢鎮泰興里石城街石崙巷勝玄宮前之坡地於 6 月 8 日下午 2 點發生邊坡滑動，滑動範圍寬約 80 公尺，長約 50 公尺，初估約 6,000 立方公尺之土方滑落 20 公尺至石崙巷道路及大排，造成路面毀損約 100 公尺，交通中斷，並掩埋一輛行經石崙巷之小客車，所幸駕駛及時逃出脫困；而位於坡頂之勝玄宮因土方滑動流失造成部份地基懸空。									
災損統計	民宅建物	寺廟：位於崩塌地上邊坡之勝玄宮部份地基懸空。									
	公共設施	道路：崩塌地下邊坡約 6 公尺寬石崙巷道路毀損約 100 公尺。 水電設施：勝玄宮及其後方 3 戶民宅停水 4 日、停話 5 日。									
人命/房舍/道路毀損統計		死亡	共 0 人	失蹤	共 0 人	受傷	共 0 人	房屋受損	共 1 棟	道路損毀	共 100m
疏散避難情況		石城街石崙巷 79、80、83 號之居民於災害發生後，分別自行至鄰近之友人家避難。									
既有工程設施損壞情形		(1) 滑動邊坡坡趾駁坎毀損約 100 公尺。 (2) 石崙巷道路邊大排護岸毀損約 100 公尺。

災害發生原因	災害地點地層屬卓蘭層，主要地質材料為泥岩與砂岩互層，經現地量測層面位態為N8°E/30°SE，與原坡面之走向及傾向相仿。因連日大雨，雨水由層面間入滲，導致泥岩層軟化抗滑力降低，且岩體及覆土因含水量增加使邊坡之下滑驅動力升高，進而造成順向坡滑動破壞。
二次災害可能性	(1) 位於坡頂之勝玄宮因土方滑動流失造成部份地基懸空，已屬危險建物，若再次大雨沖刷坡面，勝玄宮房舍有翻落之可能。 (2) 目前殘留於坡趾之土方極其鬆軟，若再次大雨使殘留土方繼續滑落於石嵙巷道路邊之大排內，可能造成該區域之排水路堵塞，並導致上游及兩側地區淹水。
目前處置情況	自來水公司、中華電信公司及台灣電力公司已派員恢復石城街石嵙巷79、80、83號住戶之用水及通訊。
建議緊急處置措施	(1) 建議以帆布覆蓋裸露坡面避免雨水沖刷。 (2) 建議移除殘留之土方，並於坡趾處設置施工快速之石籠擋土牆以暫時穩定坡腳。 (3) 建議豪大雨時撤離勝玄宮及石城街石嵙巷79、80、83號之居民。
