97年辛樂克颱風重大土石災例速報

97年辛樂克颱風-南投仁愛-002

現勘日期：97年10月2日

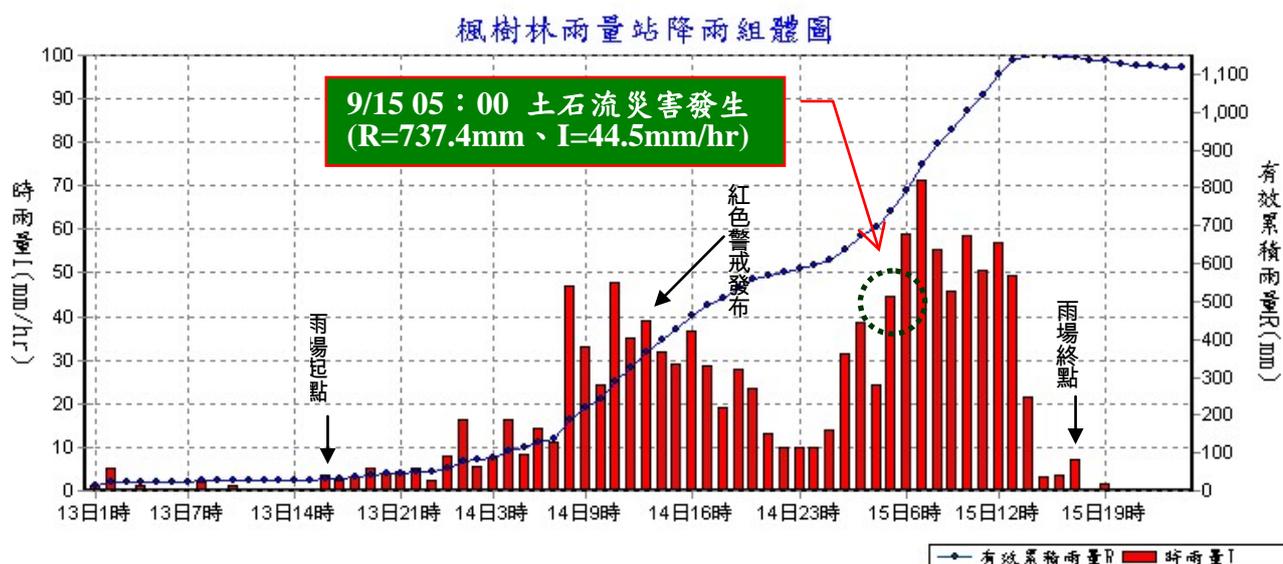
四、降雨組體圖

參考雨量站：南投縣仁愛鄉楓樹林雨量站(測站編號：C1I330)

土石流警戒基準值：250mm
