97年辛樂克颱風重大土石災例速報

97年辛樂克颱風-南投水里-002

現勘日期：97年09月18日

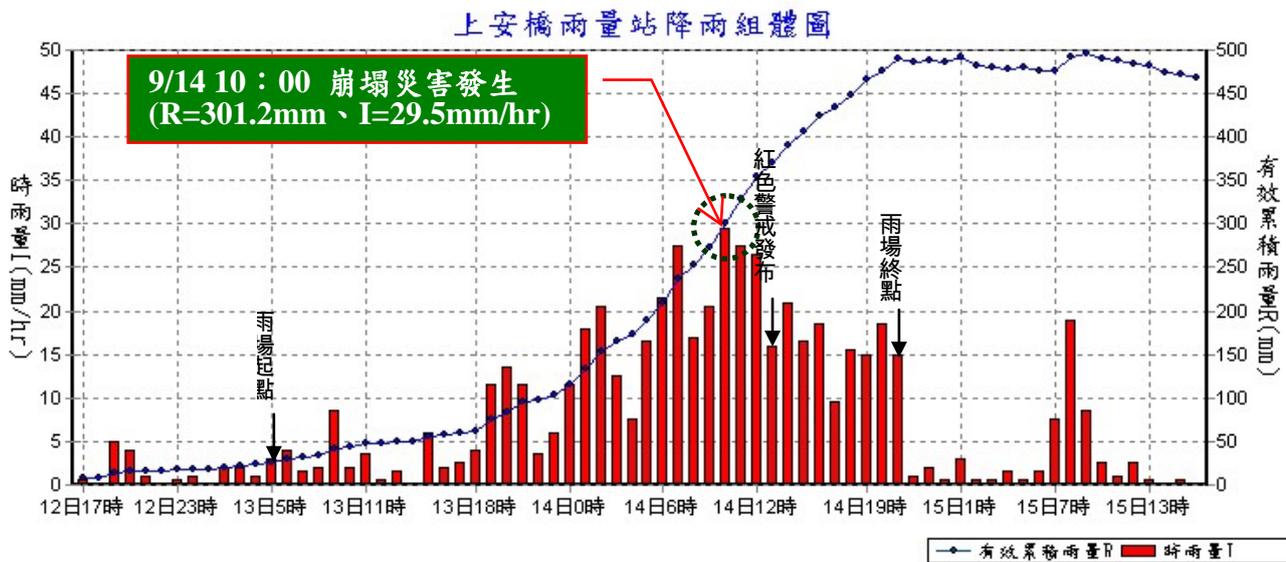
四、降雨組體圖

參考雨量站：南投縣水里鄉上安橋雨量站(測站編號：C1I300)

土石流警戒基準值：250mm

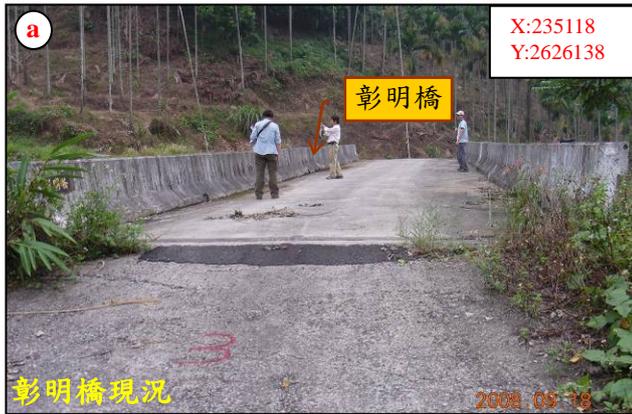
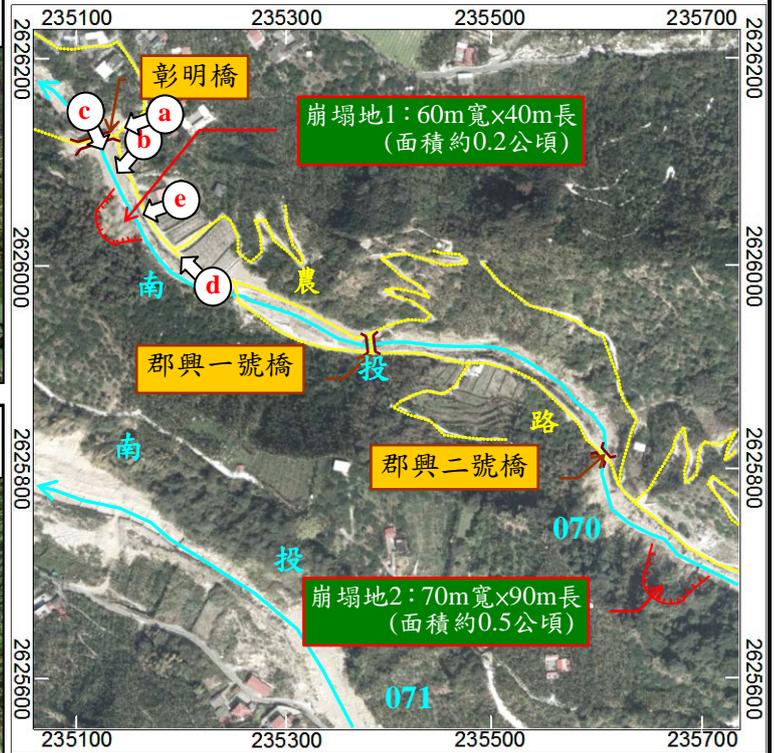
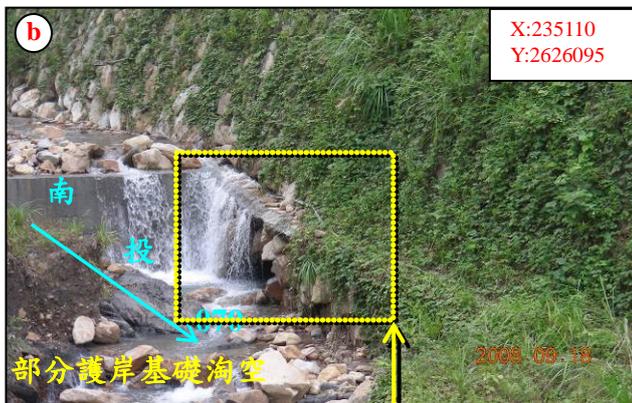
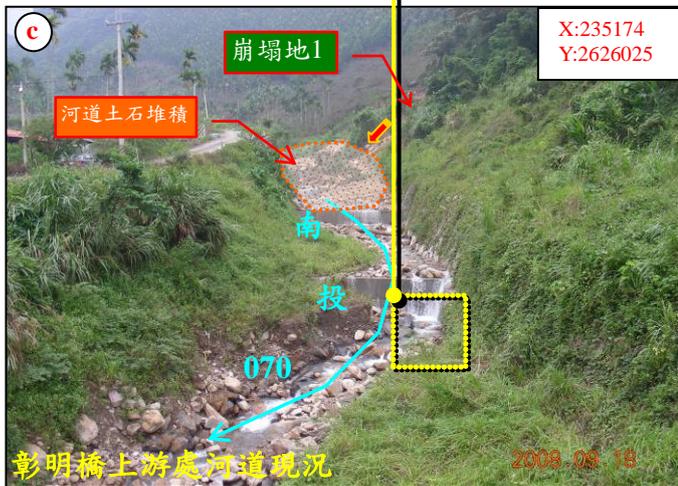
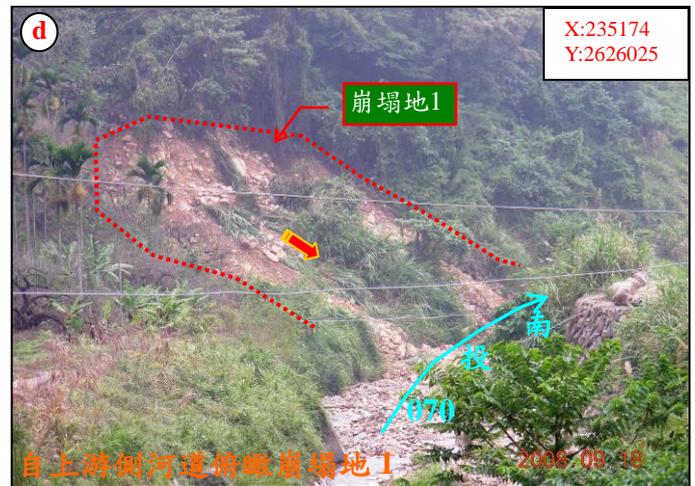
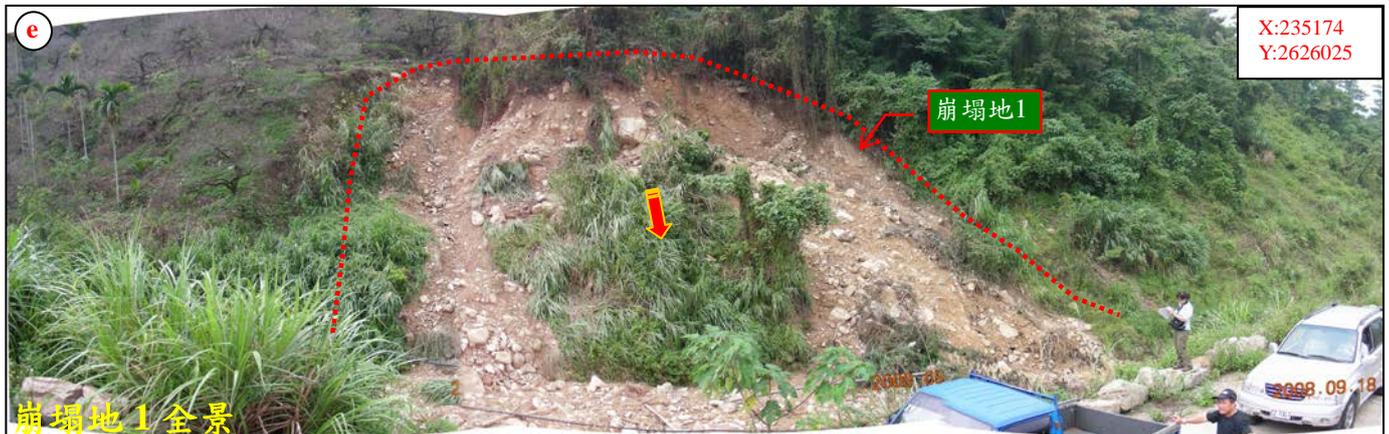
六、現況相片(1/2)

災害發生時間	97年 9月 14日 10時	資訊來源	郡坑村村長							
災害類型	崩塌災害									
災損類型與災情描述	流籠坑野溪(南投 070)於辛樂克颱風期間因豪(大)雨導致洪水爆發，因洪水淘刷致使彰明橋上游處左岸發生兩處河岸邊坡崩塌，滑落之土石造成河道堆積，並使部分護岸基礎有淘空之情況發生。									
災損統計	其他	本次崩塌並未造成任何人員及財產之損失。								
	人命/房舍/道路毀損統計	死亡	共 0 人	失蹤	共 0 人	受傷	共 0 人	房屋受損	共 0 棟	道路損毀
疏散避難情況	無									
既有工程設施損壞情形	部分護岸基礎有淘空之情況發生。

災害發生原因	本次災害主要發生原因，係為流籠坑野溪(南投070)因辛樂克颱風豪(大)雨帶來之洪水淘刷河岸邊坡基腳，加之邊坡表層土體含水量增加造成土體自重增加(下滑驅動力增加)，另滲流水弱化土層導致抗剪強度降低，進而致使坡面失去穩定產生崩塌破壞。
二次災害可能性	<ol style="list-style-type: none"> 1. 兩處河岸邊坡崩塌在未做處置前，仍有繼續崩滑擴大之可能。 2. 目前崩塌土石堆積河道，有阻礙溪流通水之虞，雖暫無立即之危害，但若未來崩塌範圍擴大，不排除其崩落土石有堵塞河道形成堰塞湖之可能。
目前處置情況	目前尚無單位進行河道堆積土石之清理工作。
建議緊急處置措施	建議儘速清理河道堆積之土石，以恢復溪流通水順暢，避免再次大雨導致災情擴大。
