97 年辛樂克颱風重大土石災例速報

97 年辛樂克颱風-南投信義-001

現勘日期：97 年 09 月 18 日

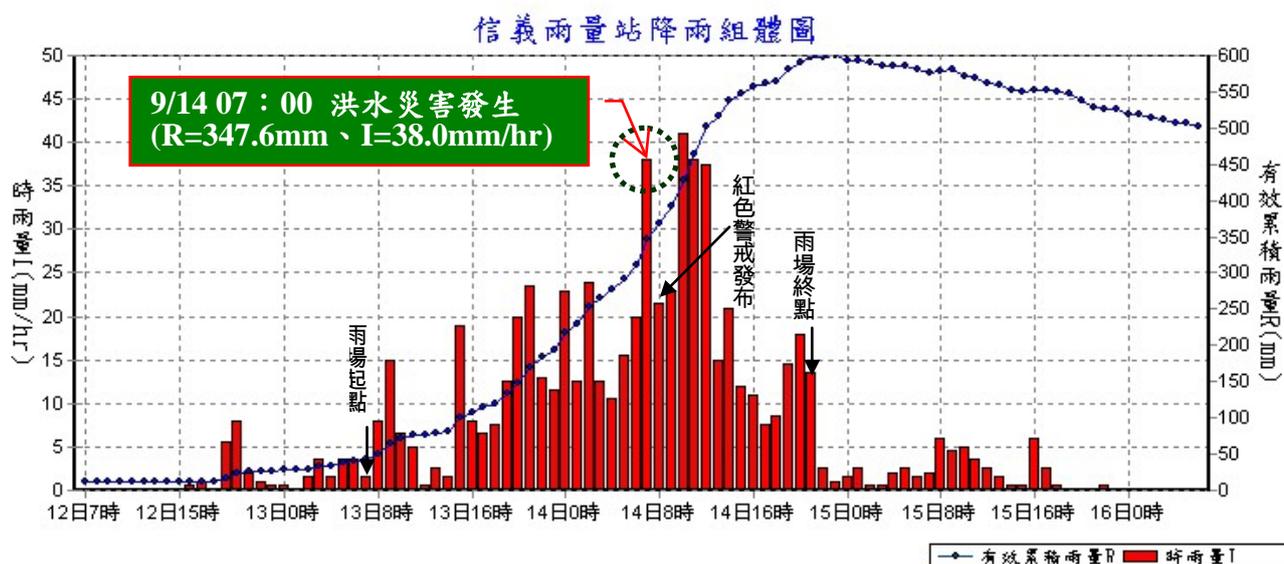
四、降雨組體圖

參考雨量站：高雄縣信義鄉信義雨量站(測站編號：C1I080)

土石流警戒基準值：250mm

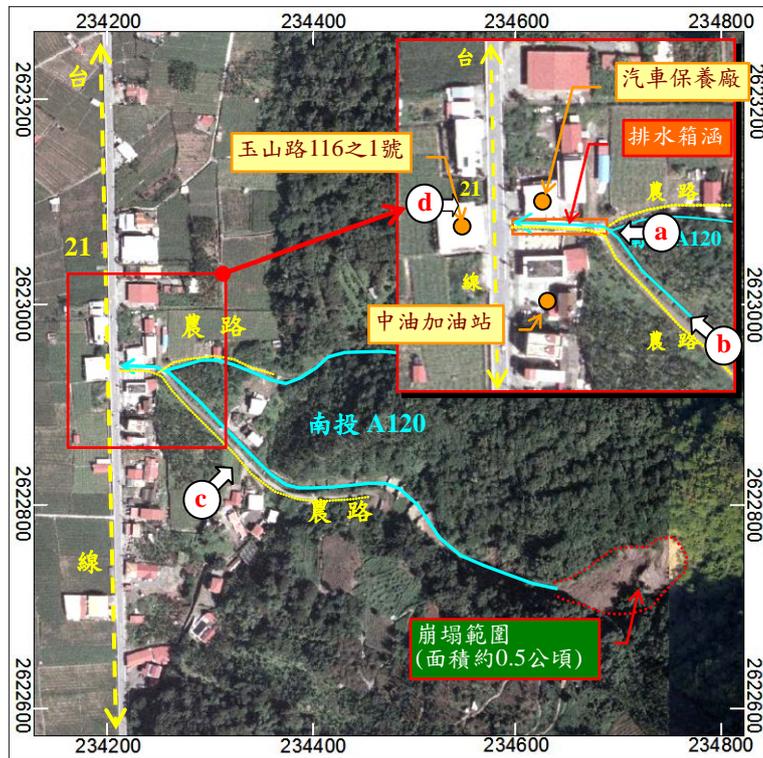
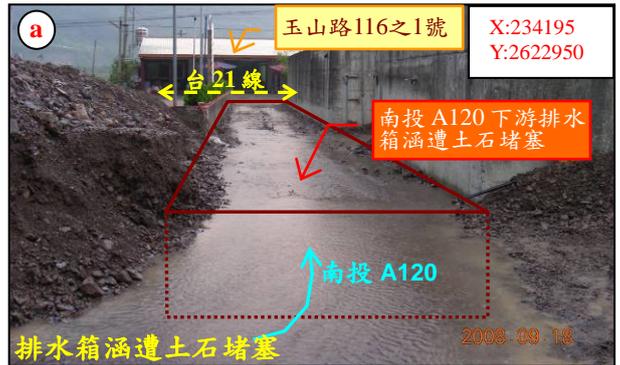
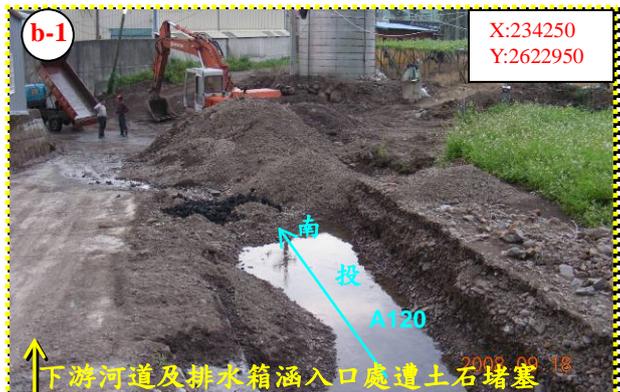
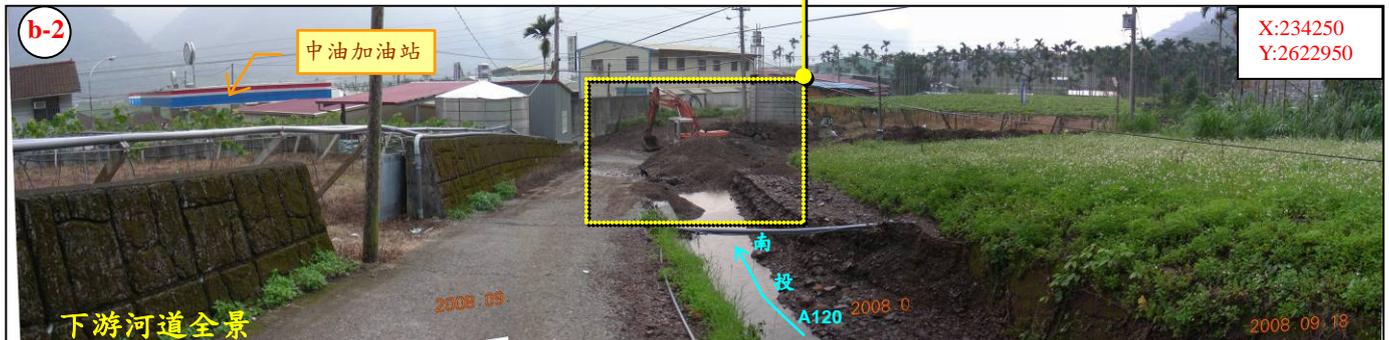
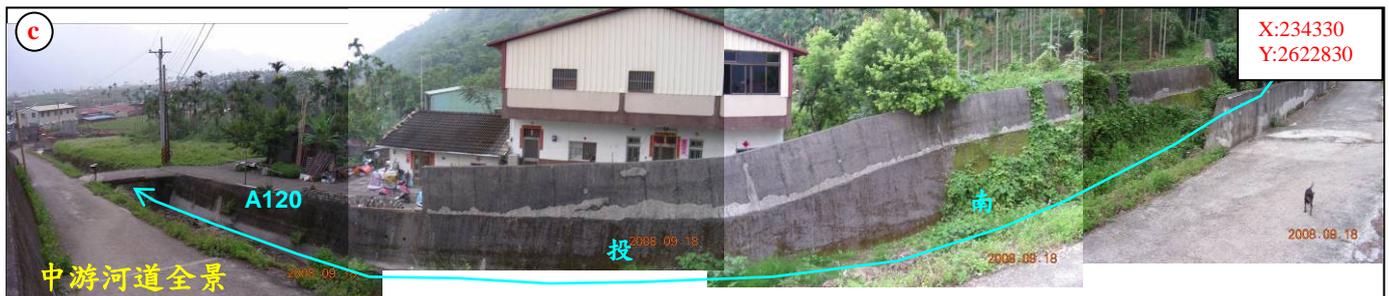
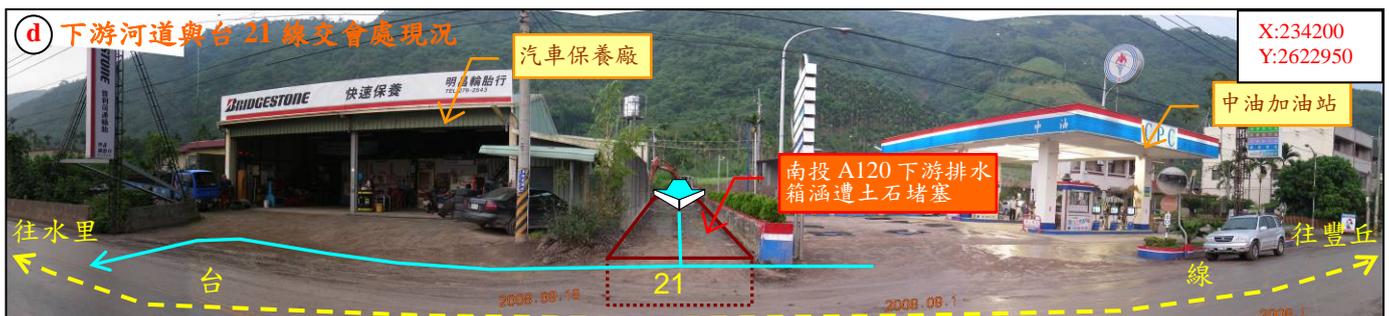
六、現況相片(1/2)

災害發生時間		97 年 9 月 14 日 7 時		資訊來源	明德村村長					
災害類型		洪水災害								
災損類型與災情描述		<p>土石流潛勢溪南投 A120 因辛樂克颱風帶來之豪(大)雨，洪水挾帶之泥砂土石堵塞下游排水箱涵及河道，致使洪水漫流路面並侵入民宅，洪水退去後土石堆積於台 21 線及明德村 3 鄰巷道造成交通中斷。</p> <p>土石淤埋：台 21 線及明德村 3 鄰巷道共約 80 公尺。</p> <p>土石堵塞：南投 A120 土石流潛勢溪下游排水箱涵及河道。</p>								
災損統計	民宅建物	一般民宅：明德村玉山路 116 之 1 號遭洪水土石侵入。								
	公共設施	道路：台 21 線及明德村 3 鄰巷道遭土石淤埋共 80 公尺。 其他：下游排水箱涵及河道遭土石堵塞。								
	人命/房舍/道路毀損統計	死亡	共 0 人	失蹤	共 0 人	受傷	共 0 人	房屋受損	共 1 棟	道路損毀
疏散避難情況		無								
既有工程設施損壞情形		土石流潛勢溪南投 A120 沿線之防砂壩及固床工未有明顯之損壞情況。

災害發生原因	本次災害主要發生原因，除辛樂克颱風帶來之豪(大)雨外，主要係因河道治理措施設置不當，現有上游河道斷面寬，而下游河道及排水箱涵卻斷面不足，洪水易於下游處產生瓶頸造成泥砂土石阻塞，致使洪水溢流之情況發生。
二次災害可能性	現有河道尚未進行改善前，洪水災害應會反覆發生。
目前處置情況	水土保持局南投分局派遣重型機具進駐，清理淤埋道路土石以恢復通行。
建議緊急處置措施	建議儘速清理河道及排水箱涵堵塞之土石，以恢復通水斷面。
