96 年 0809 豪雨重大土砂災情速報

960809 豪雨-台東太麻里-001

現勘日期：96 年 8 月 24 日

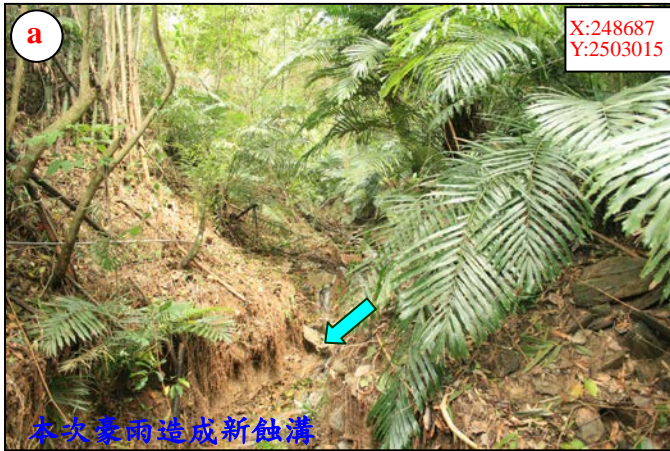
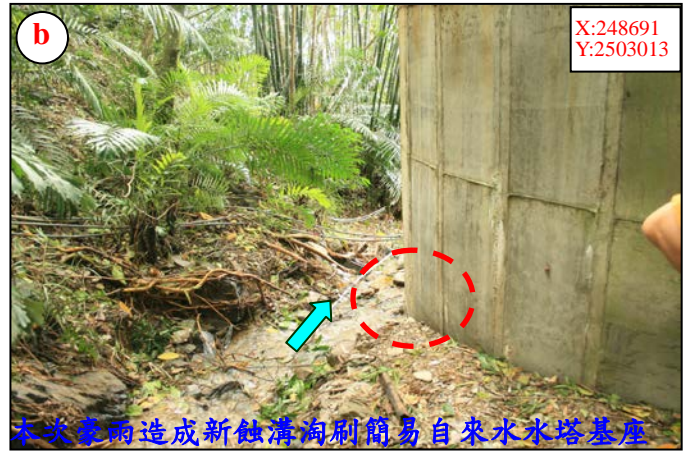
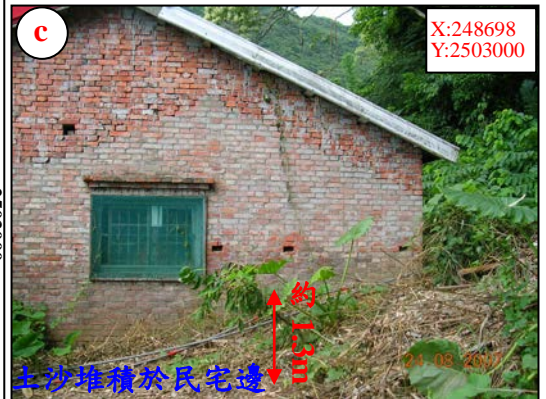
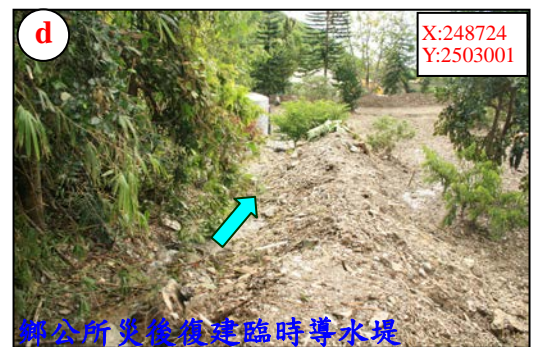
六、現況相片(1/2)

災害發生時間		96 年 8 月 9 日 2 時			資訊來源	鄉公所課長及大王村居民				
災害類型		土石流災害								
災損類型與災情描述		96 年 8 月 9 日 2 時豪雨，造成新增蝕溝溪水挾帶土石掩埋釋迦果園及道路下方計有 2 棟建物(1 棟磚造房屋及 1 棟鐵皮倉庫)後方造土石覆蓋，堆積面積約 2,026m ² ，總土方量共約 3,040m ³ ，大量泥漿傾洩流入屋內。								
災損統計	公共設施及工程建設	道路：約 30 公尺之通往民宅道路遭掩埋。								
	人命/房舍/道路毀損統計	死亡	共 0 人	失蹤	共 0 人	受傷	共 0 人	房屋受損	共 2 棟	道路損毀
疏散避難情況		--								
既有工程設施損壞情形		--

災害發生原因	<p>經由現勘初步判斷災害為野溪之小型土石流，災害原因分別說明如下：</p> <ol style="list-style-type: none"> 1. 土石料源之來源：由於該災區上邊坡之沙崙產業道路沿線之排水系統不佳，道路之橫向排水孔(管涵)之下方均無排水設施銜接，任其沖刷坡面，或道路沿線側溝水量於某些位置雨水過量集中，造成上邊坡有多處沖刷之情形，因而由源頭夾帶大量泥砂及土石往下方野溪匯入。 2. 野溪溪水暴漲：經現勘發現該野溪甚小，亦未做任何整治或其他保護措施，且野溪於道路處即中斷，沒有任何排水設施銜接或渠道將溪水導入沙崙溪，由於此次豪雨造成該野溪水量暴增，又因上邊坡土石夾帶匯入野溪中造成規模較小之土石流，將釋迦果園沖毀及掩埋，並將2棟建物之後方覆蓋，但並未造成建物倒塌損毀。
二次災害可能性	<ol style="list-style-type: none"> 1. 此次災害為第一次發生，經現勘若邊坡上方產業道路排水系統未能改善，未來類似豪雨發生有繼續擴大之可能。
目前處置情況	<ol style="list-style-type: none"> 1. 已使用重機具將遭土石掩埋之道路清除，恢復居民出入。 2. 建物後方遭覆蓋之土石目前重機具正清理當中。
建議緊急處置措施	<ol style="list-style-type: none"> 1. 做好隨時立即疏散之準備。 2. 施作臨時導水路。
