# 97 年辛樂克颱風重大土石災例速報

97 年辛樂克颱風-新竹北埔-001

現勘日期：97 年 09 月 18 日

災區行政區域	新竹縣北埔鄉大湖村		
溪流名稱	中港溪	所屬流域	中港溪
災區土地權屬	山坡地 100%		
土石流潛勢溪流	<input type="checkbox"/> 是，溪流編號：_____ <input type="checkbox"/> 否，臨時編號：_____ <input checked="" type="checkbox"/> 非土石流災害		
受災地點	地標：大湖村辦公室旁 (位於竹 39 線 1.7K 處)	GPS 坐標	TWD67 X：256050 Y：2732354
			TWD97 X：256880 Y：2732150
保全對象	民宅建物	一般民宅：村辦公室鄰近約 5 戶民宅。	
	公共設施	道路：竹 39 線鄉道。	
土石流警戒發布	—	土石流警戒基準值	550mm

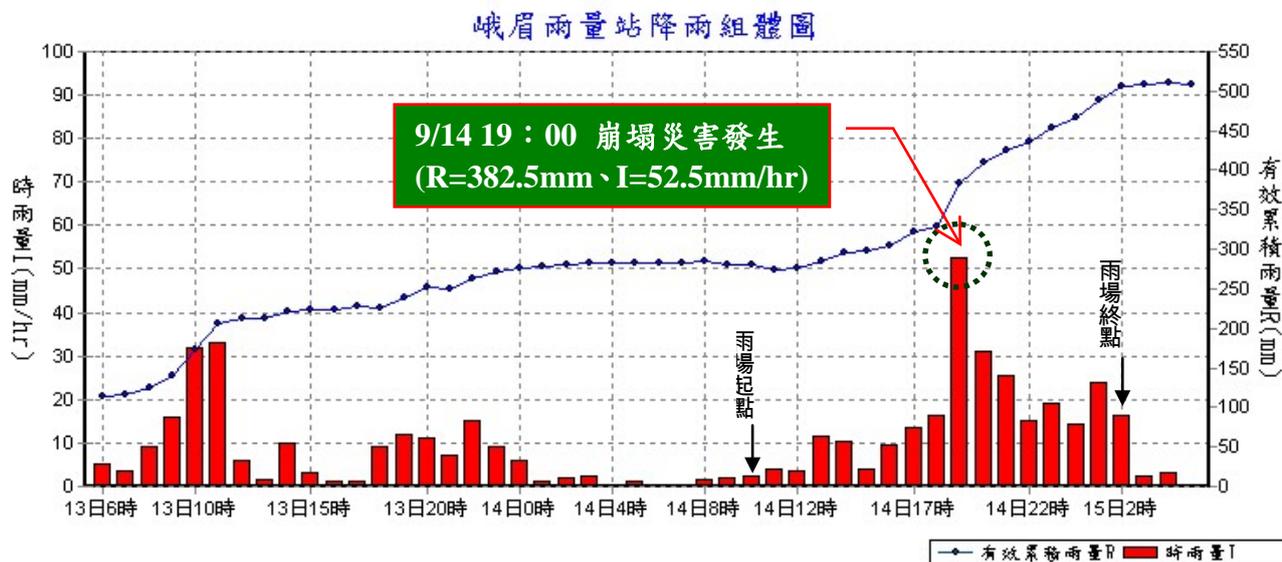
## 四、降雨組體圖

參考雨量站：新竹縣峨眉鄉峨眉雨量站(測站編號：C1D430)

土石流警戒基準值：550mm

災害發生原因	災害地點地層屬錦水頁岩層，具有發育良好的球狀剝離構造，通常夾有砂岩層以及粉砂岩和泥岩的薄層，如遇水會有軟化現象，收集鄰近災害地點雨量站之降雨資料顯示，災害發生時正好為降雨強度最大，該時刻有效累積雨量已將近400mm，降雨強度亦超過每小時50mm，且從現場實地觀察可看到裸岩處有清楚層理，因此可初步推估邊坡崩塌之主因，應為長時間降雨雨水滲透進入岩層，軟化其中的砂岩與泥岩層，其上面土方受災害發生時強烈雨勢滑動，順路面坡度沖刷而下淤埋民宅，造成本次災害。
二次災害可能性	目前坡面為裸露岩層，雖暫時無崩落之虞，但是如受豪大雨影響滲水進入下方岩層，很有可能再次發生災害，且有可能讓下方中港溪形成堰塞湖而對下游地區產生危害。
目前處置情況	鄉公所派員清理道路，已於次日(15日)晚間10:30恢復通行。
建議緊急處置措施	<ol style="list-style-type: none"> <li>1. 建議儘速於坡面施作排水工程，下雨時需加強觀測。</li> <li>2. 下邊坡中港溪處土石方應儘速清除，以防再次遇到豪雨對下游造成損害。</li> </ol>
