# 96 年 0809 豪雨重大土砂災情速報

960809 豪雨-南投鹿谷-001

現勘日期：96 年 09 月 06 日

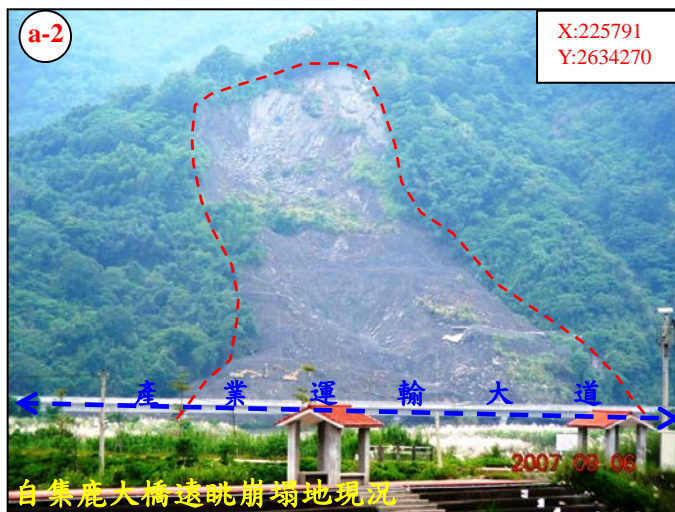
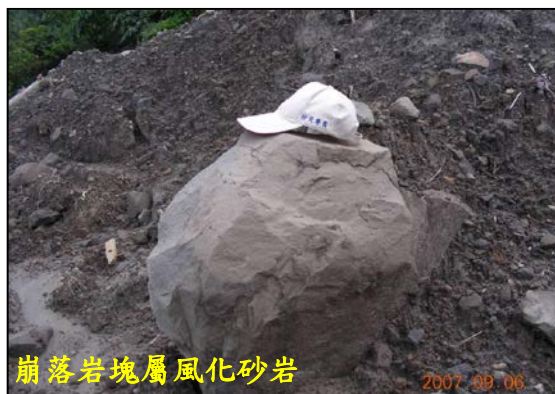
## 六、現況相片(1/2)

災害發生時間	96 年 8 月 10 日 晚上	資訊來源	南投縣政府建設局土木工程課李先生 清水村廖村長							
災害類型	崩塌災害(山崩)									
災損類型與災情描述	濁水溪左岸介於集集攔河堰與集鹿大橋間之小嶺產業道路邊坡於 8 月 10 日晚間產生滑崩，範圍長約 300 公尺，寬約 100 公尺，面積廣達近 3 公頃，崩落土石近 40 萬立方公尺，導致鹿谷鄉清水村、瑞田村及秀峰村通往竹山鎮之小嶺產業道路因而中斷約 100 公尺，而大量下滑之土石亦衝擊位於坡趾新建之南投縣產業運輸高架道路，造成部分橋面版及護欄受損。									
災損統計	公共設施	道路：小嶺產業道路毀損約 100 公尺 新建之南投縣產業運輸大道橋面版及護欄損壞約 20 公尺								
	人命/房舍/道路毀損統計	死亡	共 0 人	失蹤	共 0 人	受傷	共 0 人	房屋受損	共 0 棟	道路損毀
疏散避難情況	—									
既有工程設施損壞情形	位於小嶺產業道路之石籠擋土牆毀損約 100 公尺。

災害發生原因	<p>本滑動區地層屬卓蘭層，主要地質材料為表層覆土與風化砂岩。初步研判崩塌發生原因，係因自8月初起帕布及梧提颱風接連侵襲台灣，先前之降雨使地層含水量趨近飽和，而後8月10日之降雨使坡面下滑驅動力增加至臨界狀態，進而造成大規模之崩塌發生。</p> <p>此外，經與清水村廖村長及南投縣政府相關人員進行訪談得知，本次崩塌地點過去僅於小嶺產業道路部份路段有零星落石，過去未有如此大規模之崩塌災害發生。綜觀本段期間降雨，就夏季汛期而言似無特別異常之情況，過去本區域亦無崩塌之歷史災害紀錄，故是否因產業運輸大道施工期間對於坡趾產生相當程度之影響，有待後續做進一步之調查確認。</p>
二次災害可能性	<ol style="list-style-type: none"><li>1. 目前位於坡趾之崩積土方量極大，如遇大雨仍有向下滑動之可能，進而危及南投縣產業運輸大道之安全，而滑落之土石亦可能影響濁水溪下游側集集攔河堰取水之品質。</li><li>2. 崩塌範圍有持續擴大之可能。</li></ol>
目前處置情況	南投縣政府於災害發生後隨即動員機具清除崩落之土石。
建議緊急處置措施	<ol style="list-style-type: none"><li>1. 目前中斷之小嶺產業道路進出並未進行管制，因此建議於適當地點設置相關之警告標誌。</li><li>2. 崩塌土石應對產業運輸大道橋墩造成程度不等之撞擊，因此建議相關單位應針對高架橋樑之安全進行相關檢查。</li></ol>
