96 年 0809 豪雨重大土砂災情速報

960809 豪雨-高雄林園-001

現勘日期：96 年 08 月 16 日

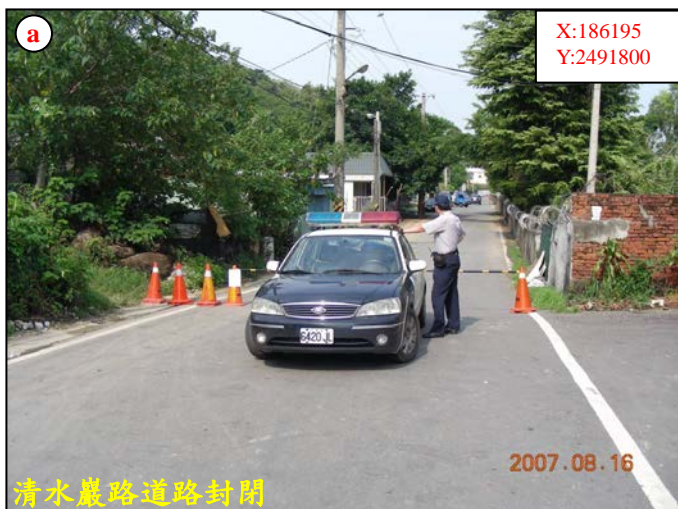
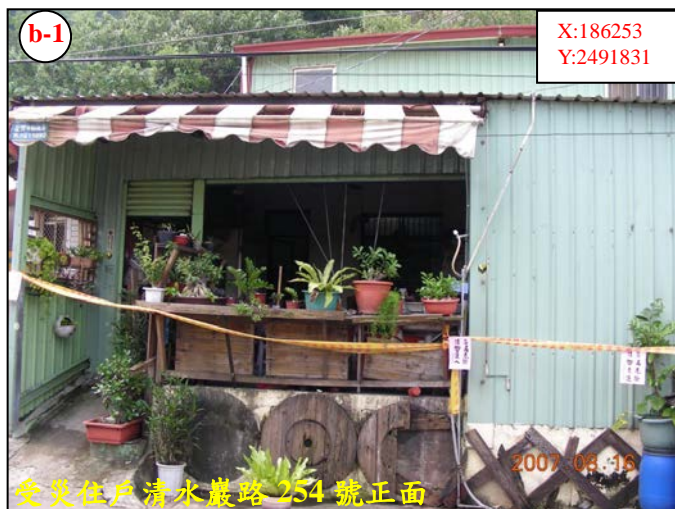
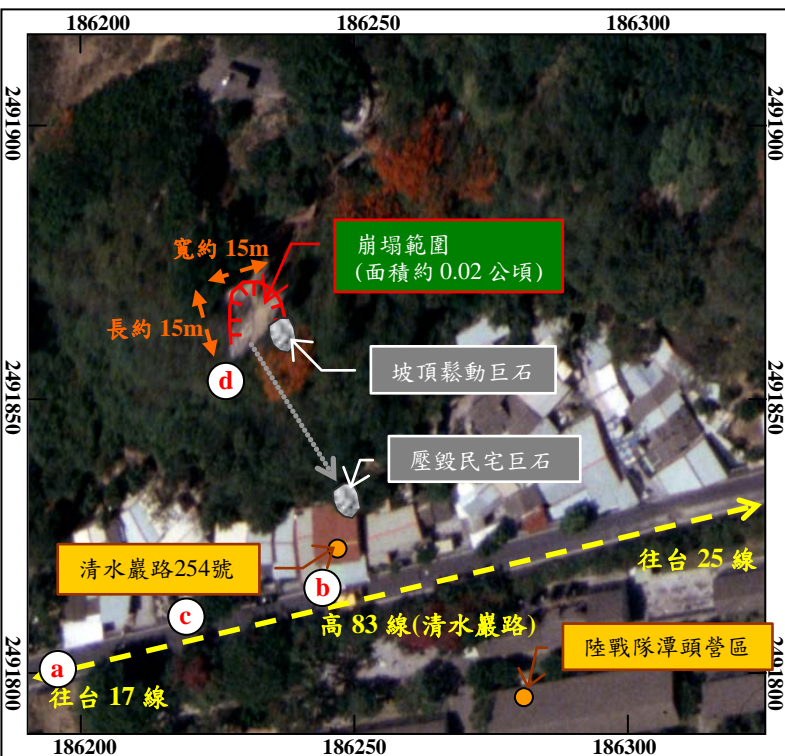
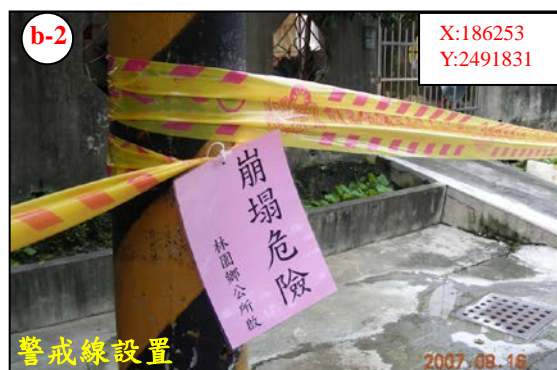
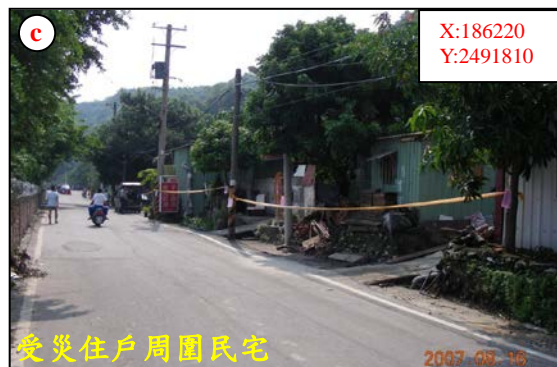
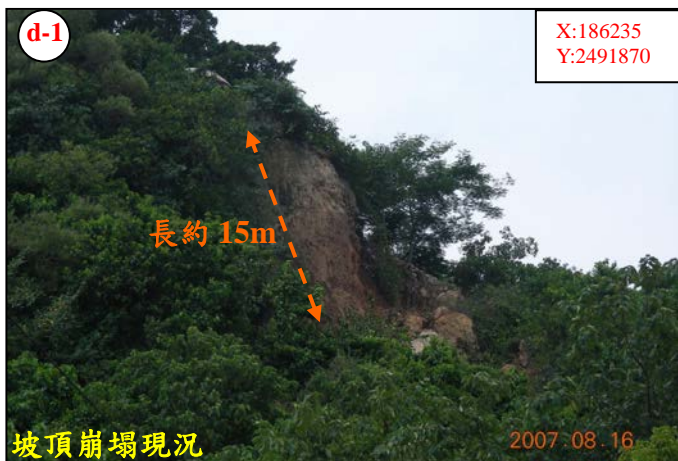
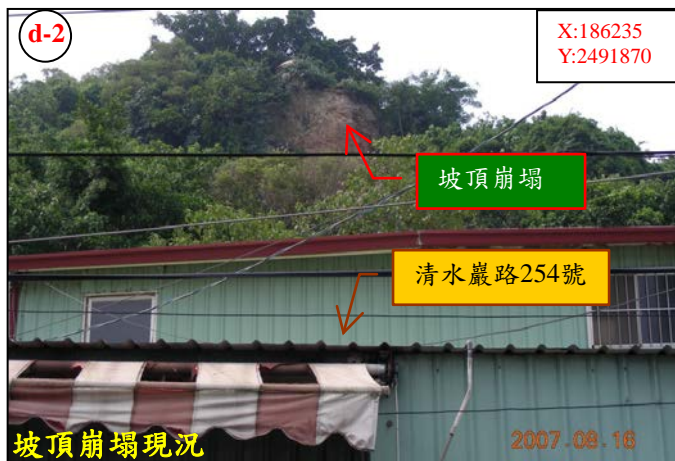
六、現況相片(1/2)

災害發生時間		96 年 8 月 15 日 11 時			資訊來源	受災居民清水巖路 254 號林先生					
災害類型		崩塌災害(山崩)									
災損類型與災情描述		一顆重約 10 多噸之石灰岩巨石，於 8 月 15 日上午 11 時自 40 公尺高之坡頂滾落，壓垮山腳清水巖路 254 號民宅之二樓，所幸當時屋內婦人帶著兩名幼兒即時逃離，並未造成人員傷亡。									
災損統計	民宅建物	一般民宅：位於坡腳清水巖路 254 號之民宅二樓遭巨石壓毀。									
	人命/房舍/道路毀損統計	死亡	共 0 人	失蹤	共 0 人	受傷	共 0 人	房屋受損	共 1 棟	道路損毀	共 0 m
疏散避難情況		疏散時間：96 年 8 月 15 日下午				疏散人數：約 6 戶居民共 27 人					
		本次疏散避難至何處：海軍陸戰隊潭頭營區中正堂									
既有工程設施損壞情形		無

災害發生原因	災區地質屬古亭坑層，主要地質材料為石灰岩。因連日豪雨沖刷坡面導致土壤流失，進而造成坡頂石灰岩塊鬆動滾落，壓毀山腳之民宅建物。
二次災害可能性	由於坡頂目前仍有一塊鬆動巨石，隨時有滾落山坡壓毀坡腳民宅之危險，因此發生二次害之可能性高。
目前處置情況	災害發生後當日下午，林園鄉公所隨即封閉該段清水巖路，並將山腳6戶居民約27人緊急疏散安置於鄰近海軍陸戰隊潭頭營區內之中正堂。
建議緊急處置措施	建議儘速移除目前壓毀民宅以及坡頂上之兩顆巨石，在處理完畢前人員不宜在坡腳及周圍鄰近地區活動，以免發生意外。
