96 年聖帕颱風重大土砂災情速報

96 年聖帕颱風-南投中寮-001

現勘日期：96 年 09 月 06 日

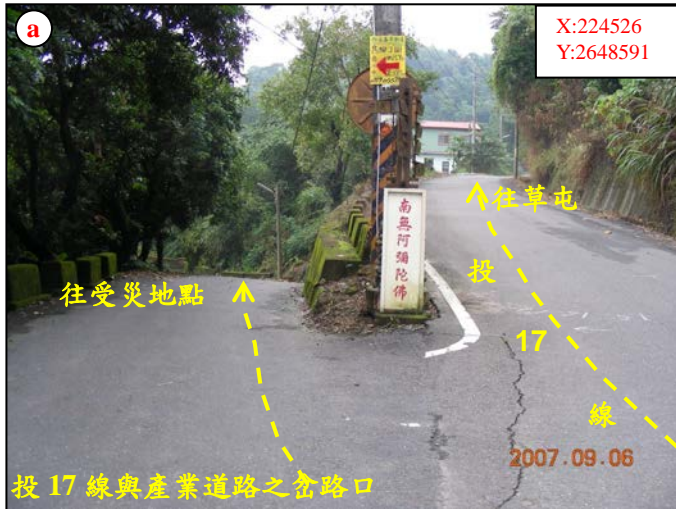
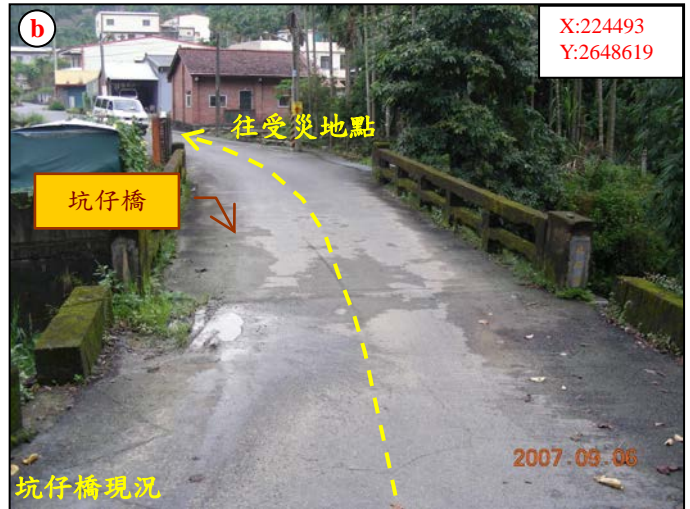
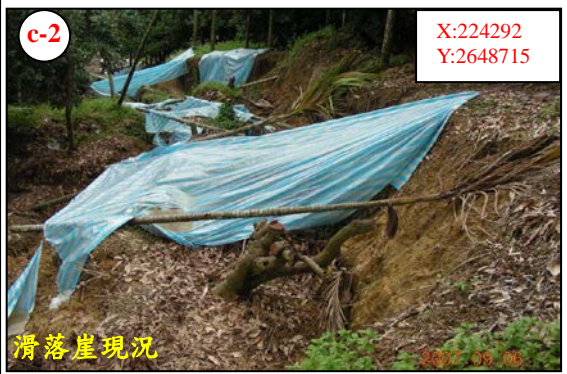
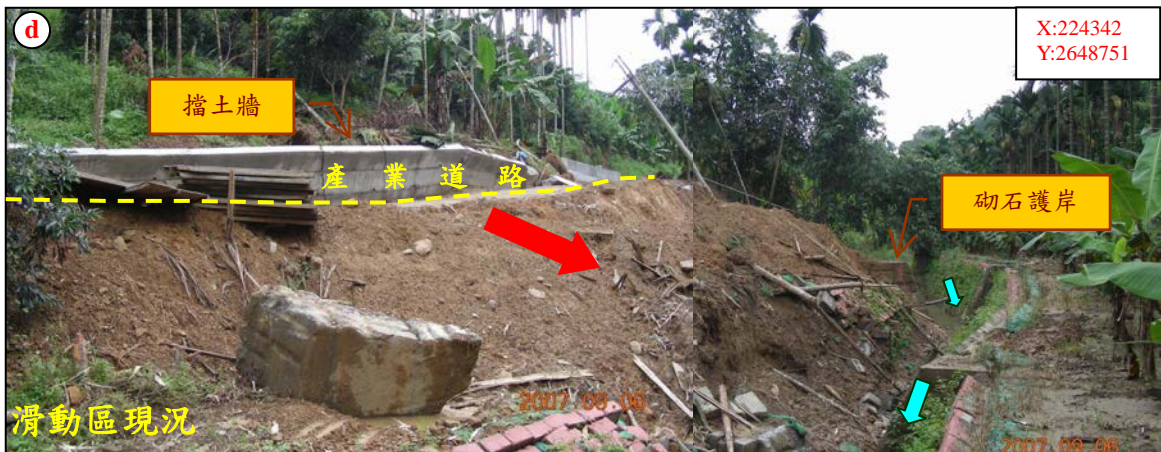
六、現況相片(1/2)

災害發生時間	96 年 8 月 19 日 17 時	資訊來源	龍岩村邱錦賢村長							
災害類型	崩塌災害(地滑)									
災損類型與災情描述	中寮鄉龍岩村小溪右岸之坡地於 8 月 19 日發生邊坡滑動，滑動範圍寬約 60 公尺，長約 70 公尺，初估約 12,000 立方公尺土方產生滑落，造成小溪旁之產業道路遭土體推擠產生位移錯動毀損約 60 公尺，交通因而中斷，其路旁擋土牆及小溪砌石護岸亦遭推擠破壞約 60 公尺，但所幸未造成任何人員傷亡。									
災損統計	公共設施	道路：通過滑動區之產業道路道路毀損約 60 公尺。								
	農林用地	果園(荔枝、香蕉)損失面積約 0.4 公頃。								
	人命/房舍/道路毀損統計	死亡	共 0 人	失蹤	共 0 人	受傷	共 0 人	房屋受損	共 0 棟	道路損毀
疏散避難情況	—									
既有工程設施損壞情形	1.產業道路旁 1.5 公尺高之重力式擋土牆遭推擠破壞長度約 60 公尺。 2.滑動區下方小溪之砌石護岸遭推擠破壞長度約 60 公尺。

災害發生原因	<ol style="list-style-type: none"> 1. 經與村長及受災地主訪談得知，本滑動區於今年0604豪雨期間即產生輕微滑動，坡地上方產生裂隙，而產業道路旁之擋土牆亦遭毀損，水保局第三工程所隨即進行擋土牆之修復工作。而后至今年0809豪雨，坡地再度產生滑動，造成剛修復完成擋土牆斷裂變形，並使產業道路陷落約1公尺深，小溪右側護岸亦受擠壓而變形。8月19日因聖帕颱風來襲降下豪雨，此滑動區再次產生大規模滑動，致使先前所產生之災情更為加深。 2. 本滑動區地層屬頭嵙山層，滑動體主要地質材料為表層覆土與風化砂岩。本次地滑發生原因初步推估係因連日降雨雨水由既有坡地上方裂隙入滲，土層及風化岩體之含水量與自重增加，強度降低，且坡面裂隙蓄積之地下水，配合滑動面升高之孔隙水壓增加滑動土體之驅動力，進而產生滑動破壞。
二次災害可能性	<ol style="list-style-type: none"> 1. 滑動區殘留土方極其鬆軟，如遇大雨仍有再次滑動之潛勢。 2. 由於滑動土體擠壓既有河道，造成該處河道斷面束縮，大雨時易導致上游及兩側地區淹水。 3. 地滑區周邊地質環境相仿，若持續降雨或不當人為開發，則二次災害發生可能性高。
目前處置情況	<p>災害發生後次日(8月20日)，水保局第三工程所隨即派員進行產業道路之搶修工作，以便居民通行。</p>
建議緊急處置措施	<ol style="list-style-type: none"> 1. 建議以帆布覆蓋坡面避免雨水沖刷。 2. 建議疏通河道以維持其排洪斷面。
