# 96 年聖帕颱風重大土砂災情速報

96 年聖帕颱風-嘉義竹崎-001

現勘日期：96 年 08 月 24 日

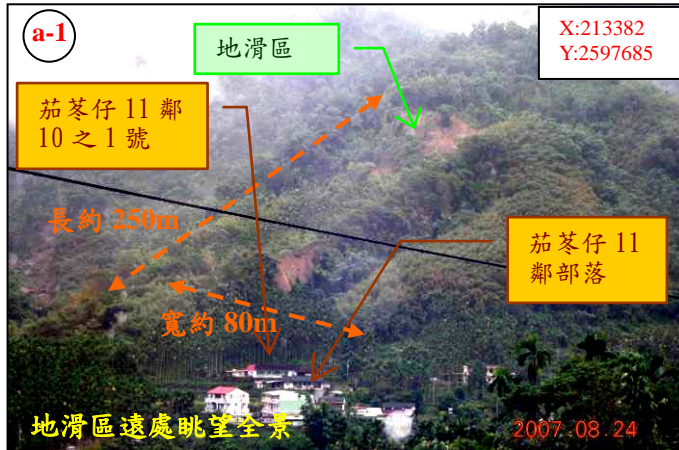
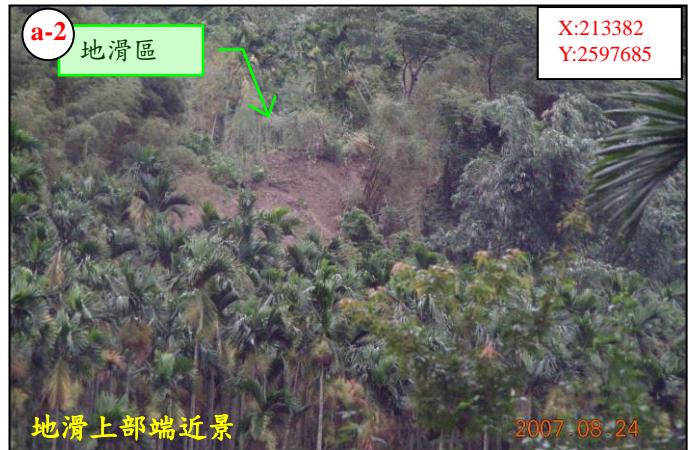
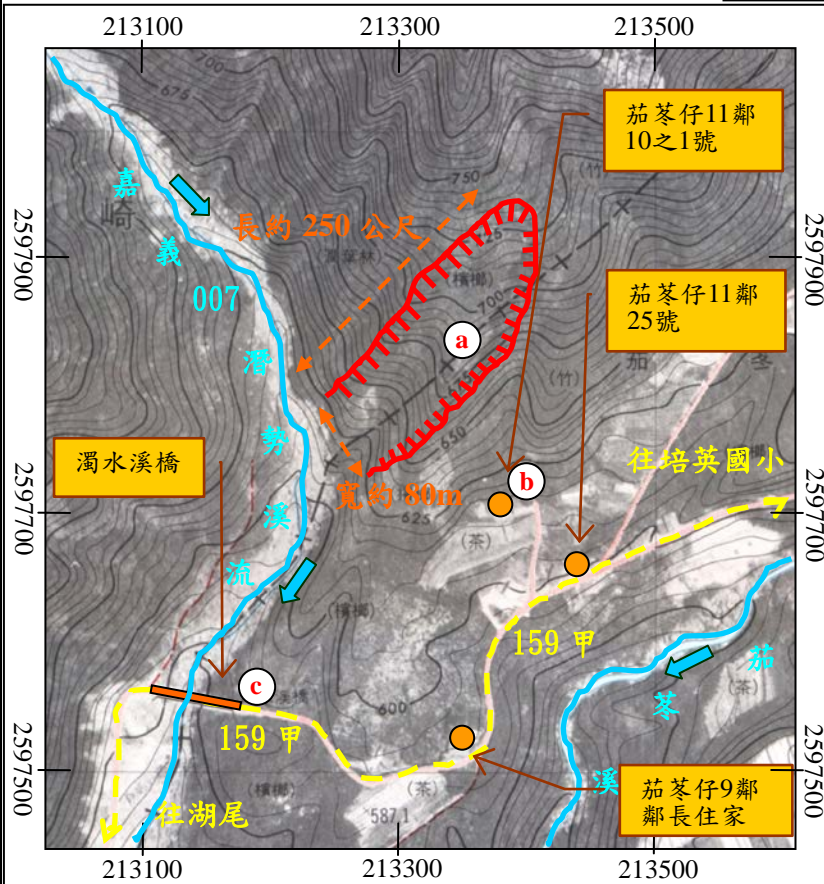
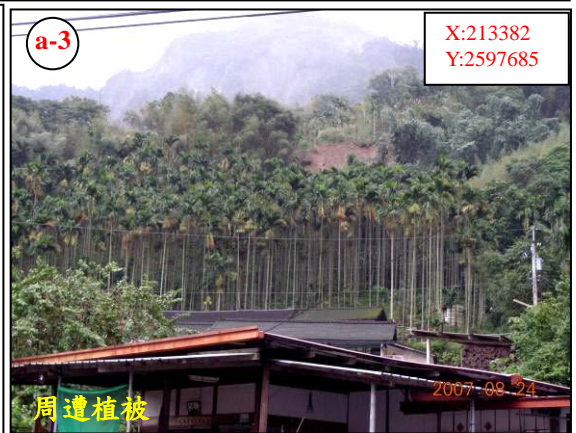
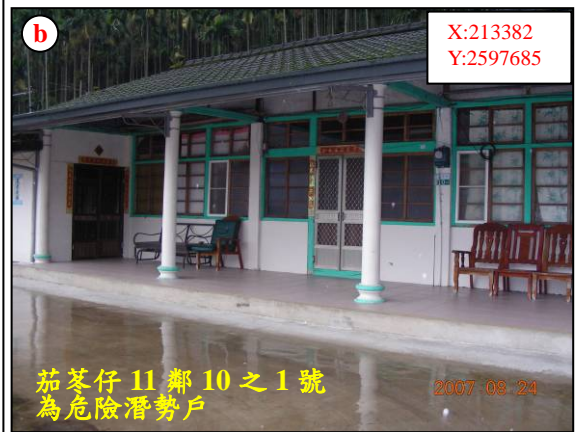
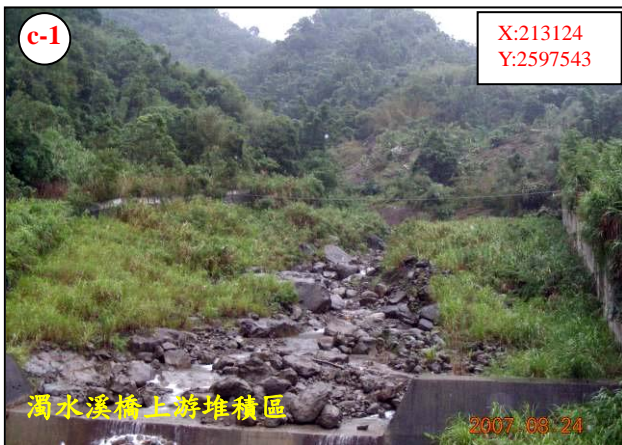
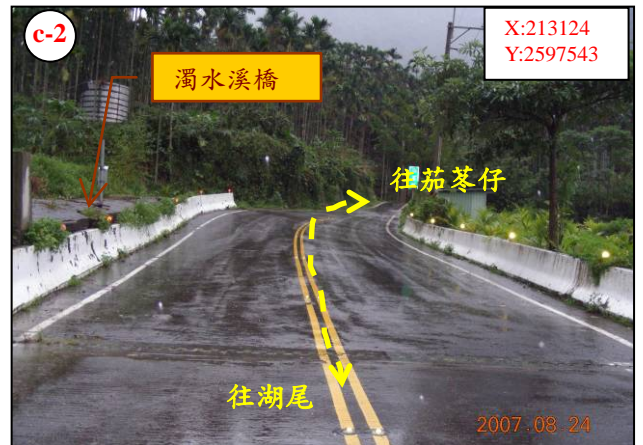
## 六、現況相片

災害發生時間	96 年 8 月 20 日 16 時	資訊來源	茄苳仔第 9 鄰鄰長黃先生								
災害類型	崩塌災害(地滑)										
災損類型與災情描述	竹崎鄉光華村第 11 鄰茄苳仔 10 之 1 號後方山坡於 8 月 20 日下午 4 點左右發生地層滑動現象。於 8 月 24 日現勘當日經訪談茄苳仔 9 鄰鄰長黃先生與 11 鄰當地居民得知，崩塌災害現址因地形難至，且午後大雨，人員無法抵達現址，僅由遠觀並配合圖面量測推估，崩塌範圍寬約 80 公尺，長約 250 公尺。此次地層滑動之崩落土石未直接衝向下方之 11 鄰民宅，而是左偏向濁水溪橋上游河道，未對下方 11 鄰之 7 戶民宅，造成災害。										
災損統計	人命/房舍/道路毀損統計	死亡	共 0 人	失蹤	共 0 人	受傷	共 0 人	房屋受損	共 0 棟	道路損毀	共 0 m
疏散避難情況	茄苳仔第 11 鄰 7 戶約 20 多位居民於災害發生後，移至培英國小避難。										
既有工程設施損壞情形	—

災害發生原因	災害地點地層屬卓蘭層，主要地質材料為砂岩、泥岩、頁岩互層。經現地遠距觀察，初步研判，可能自 0809 豪雨與聖帕颱風，導致南部地區連日豪雨不斷，雨水由層面間入滲，導致覆土層與岩層抗滑力降低，且岩體及覆土因含水量增加使邊坡之下滑驅動力升高，進而造成地層滑動破壞。
二次災害可能性	目前殘留於坡趾與邊坡上方之土方極其鬆軟，若再次大雨恐將殘留土方繼續滑落於濁水溪橋之河道內，造成河道堵塞引發土石流，極可能對地層滑動區下方之茄荖仔 11 鄰二戶民宅與濁水溪橋產生破壞威脅。
目前處置情況	由於目前地層滑動之土石未流向下區之茄荖仔 11 鄰部落，且未對當地住戶造成建物損壞與人員傷亡之災情，因此未做進一步處置。
建議緊急處置措施	1. 建議移除殘留於濁水溪橋上游河道內之土石，避免堵塞河道引發土石流。 2. 建議在整體修復完成前，若發生豪雨時應撤離茄荖仔 11 鄰約 7 戶之居民。
