96年韋帕颱風重大土石災情速報

96年韋帕颱風-桃園復興-002

現勘日期：96年09月20日

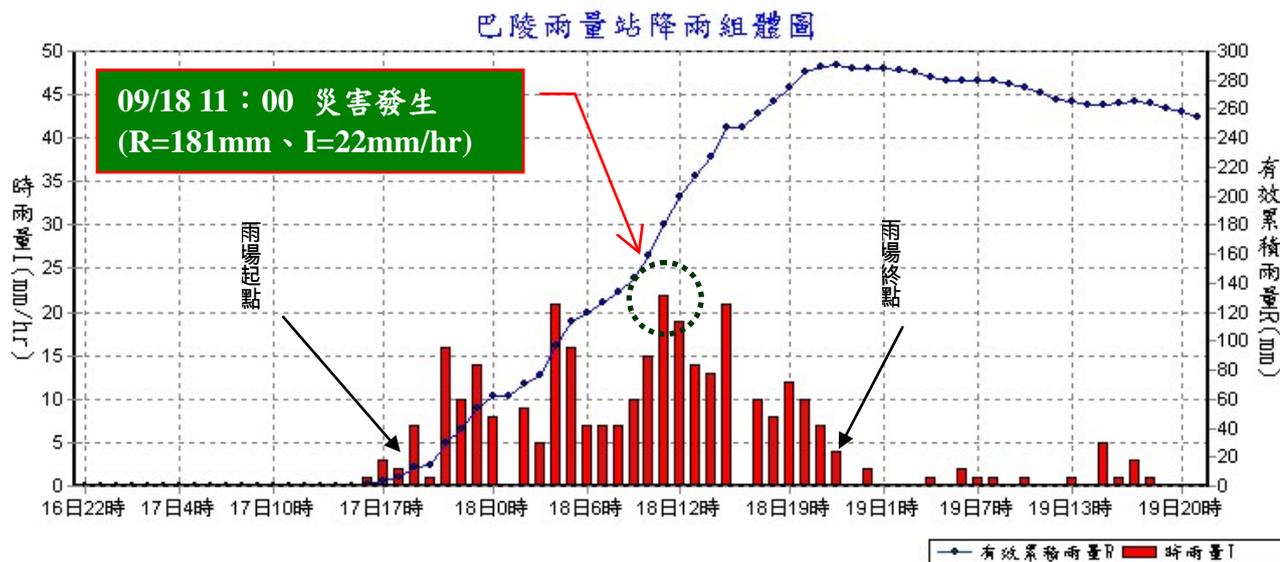
四、降雨組體圖

參考雨量站：桃園縣復興鄉巴陵雨量站(測站編號：21C070)

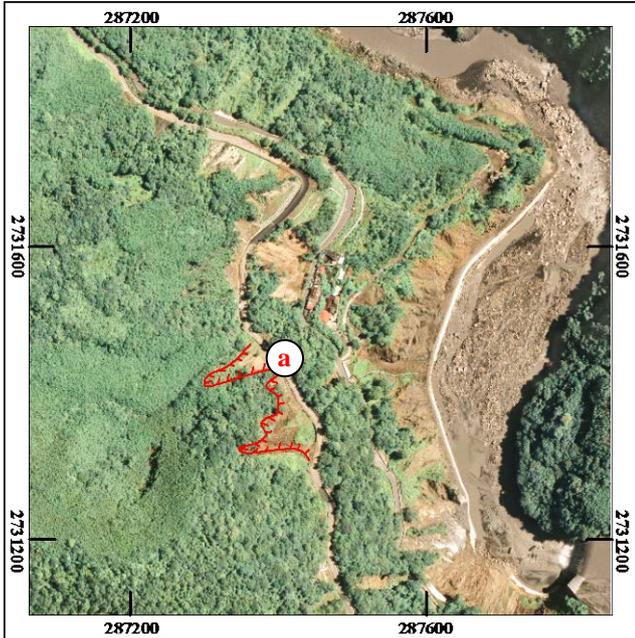
94年海棠颱風後
