96 年其他重大土砂災情速報

96 年其他-嘉義竹崎-001

現勘日期：96 年 9 月 5 日

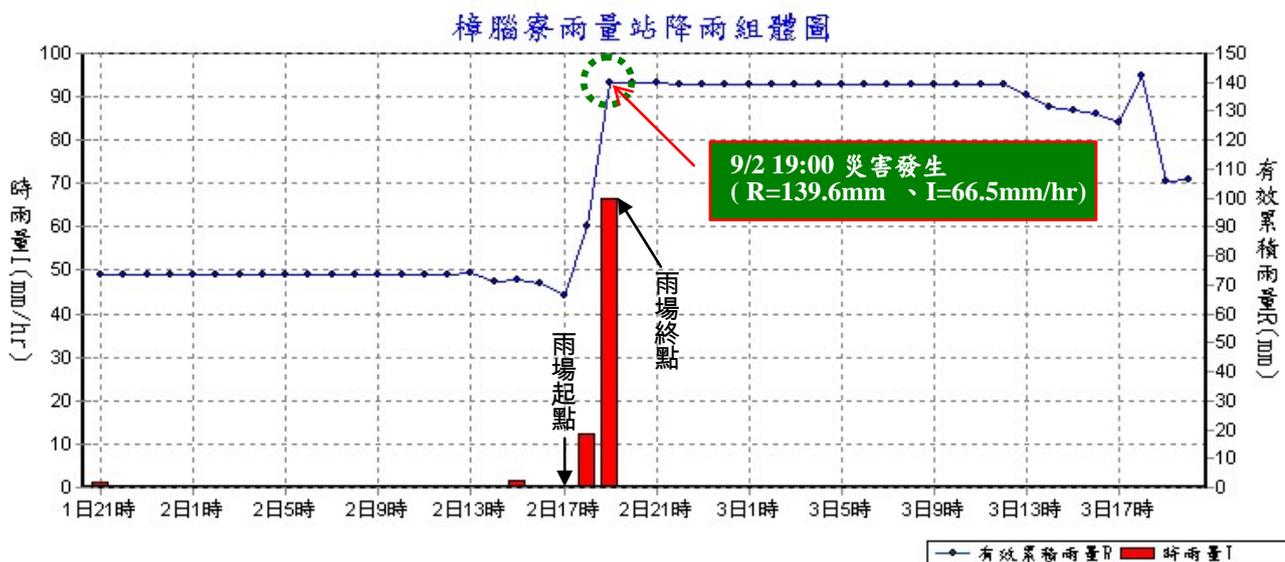
四、降雨組體圖

參考雨量站：嘉義縣梅山鄉樟腦寮雨量站(測站編號：C1M480)

土石流警戒基準值：450mm

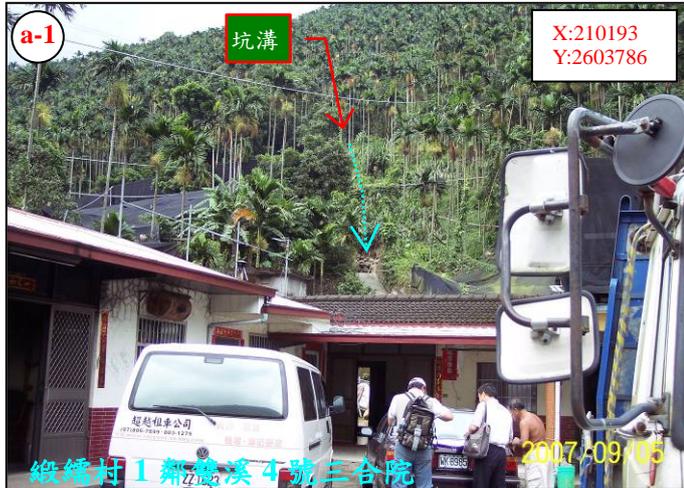
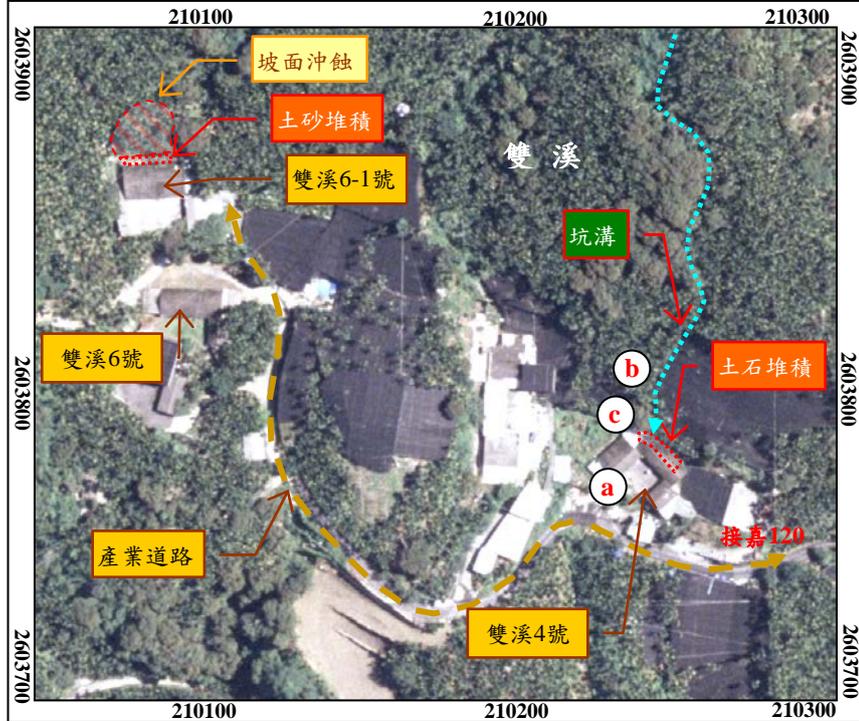
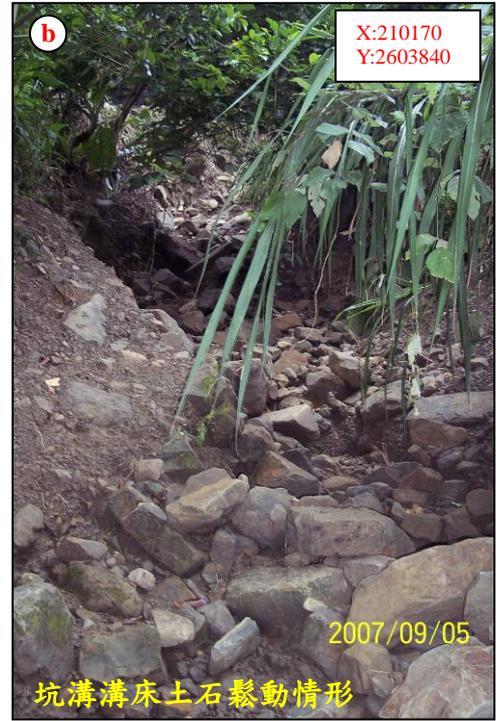
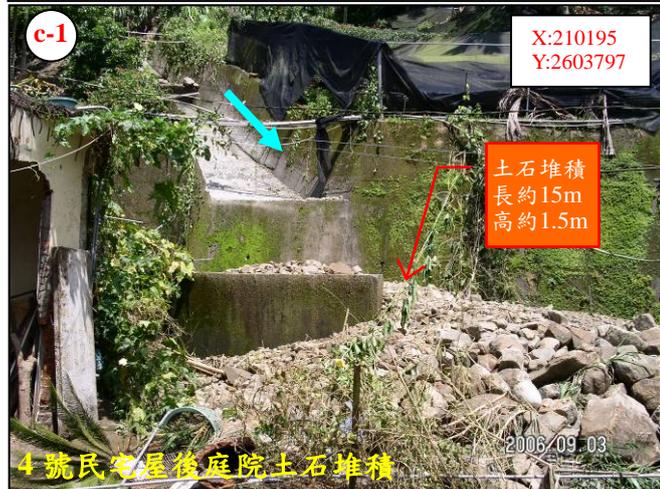
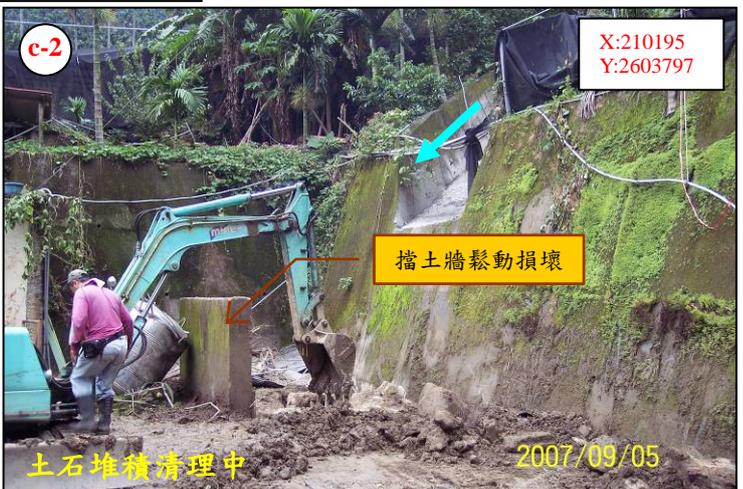
六、現況相片(1/2)

災害發生時間	96 年 9 月 2 日 19 時	資訊來源	緞繻村陳幹事							
災害類型	洪水災害									
災損類型與災情描述	1. 嘉義縣竹崎鄉緞繻村 1 鄰雙溪地區，於 9 月 2 日晚上 7 時發生暴雨，雖暴雨持續時間不長，惟時雨量高達 66 毫米，暴雨逕流藉 4 號民宅屋後山坡之坑溝宣洩而下，因排洪量大除夾帶上游大量土石外，溝壁及底床亦有沖蝕之情況。沖刷而下之土石堆積於民宅後之庭院，堆積區長約 15 公尺、寬約 4 公尺、高約 1.5 公尺，最大粒徑約 50 公分。 2. 同一場暴雨亦使 6-1 號屋後邊坡坡面漫地流沖蝕夾帶土砂堆積於屋後走廊，堆積長約 10 公尺，高約 1 公尺，以細粒料砂土為主。									
災損統計	民宅建物	一般民宅：緞繻村 1 鄰雙溪 4 號及 6-1 號後方庭院及走廊遭土石侵入。								
	人命/房舍/道路毀損統計	死亡	共 0 人	失蹤	共 0 人	受傷	共 0 人	房屋受損	共 2 棟	道路損毀
既有工程設施損壞情形	緞繻村 1 鄰雙溪 4 號後方坑溝出口處之擋土牆產生鬆動損壞。									
疏散避難情況	災害發生後，消防隊冒雨撤離緞繻村 1 鄰雙溪 4 號內 2 戶 3 位居民，隨後至親友家中過夜避難。

災害發生原因	<ol style="list-style-type: none"> 1. 因瞬間暴雨逕流藉由坡地坑溝排洪，且坑溝坡度陡急流速大，使其夾帶上游及溪床沖蝕之土石堆積於坡腳處緞繻村 1 鄰雙溪 4 號民宅巷道。 2. 緞繻村 1 鄰雙溪 6-1 號屋後山坡坡地水土保育不良，且坡面橫向截水溝容量不足，在瞬間暴雨發生時，使夾帶泥砂之坡面漫地流自截水溝溢出流至屋後走廊處並堆積泥沙。
二次災害可能性	<ol style="list-style-type: none"> 1. 緞繻村 1 鄰雙溪 4 號屋後坑溝溝壁及溪床土石已有鬆動，二次災害發生可能性高。 2. 緞繻村 1 鄰雙溪 6-1 號屋後坡地已裸露，如再遇暴雨二次災害發生可能性高。
目前處置情況	<ol style="list-style-type: none"> 1. 緞繻村 1 鄰雙溪 4 號部分，鄉公所於 9 月 3 日派遣挖土機清理堆積之土石，截至 9 月 5 日下午止，僅餘少部分未清理完畢。 2. 緞繻村 1 鄰雙溪 6-1 號部分係由屋主自行清理。
建議緊急處置措施	<ol style="list-style-type: none"> 1. 坑溝出口原設置用來阻擋土石之混凝土擋土牆在大量土石撞擊下已有鬆動情況，且其寬度不足以保護其後之民宅，建議先重新施作並加寬該擋土牆。 2. 已裸露之坡地建議以帆布覆蓋防止表土繼續流失。
