113 年重大土砂災例最速報

0403 花蓮地震

花蓮縣—秀林鄉崇德村

113 年 0403 花蓮地震-花蓮秀林-001

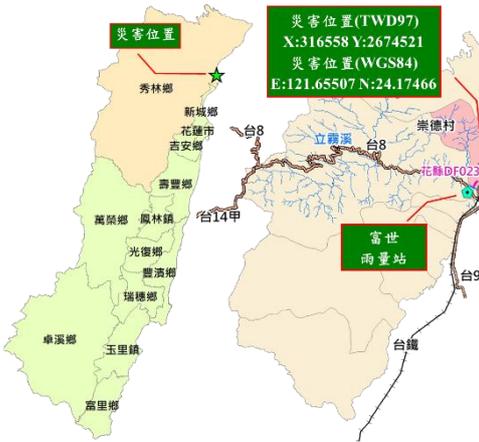
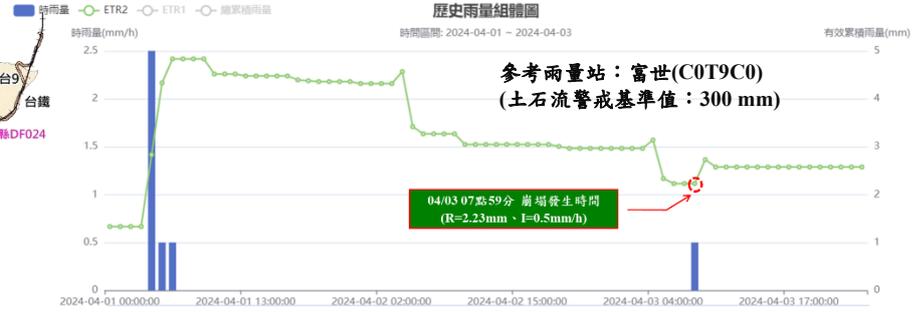
- ❖ 災害發生位置：台 9 線 165.2K 崇德火車站旁
- ❖ 災害發生時間：04 月 03 日 07 時 59 分
- ❖ 災害類型：崩塌(山崩)
- ❖ 災害發生之有效累積雨量：2.23mm
- ❖ 地震規模：7.2
- ❖ 災害發生位置震度：5 強

- ✓ 災情描述：台 9 線 165.2K 係因 0403 花蓮地震，造成崇德火車站西北方約 200 公尺山壁發生崩塌，大量土石堆積於坡腳，並覆蓋坡面既有植生，由於受既有防落石網阻擋，並未堆積於台 9 線，而本案之坡面陡峭，加上地質脆弱，因此地震後，造成舊有崩塌地發生二次崩塌，雖崩塌深度較淺，但面積較大，因此產生較多土方。
- ✓ 災害規模：崩塌範圍長約 200 公尺，寬約 140 公尺，面積約 28,000 平方公尺，平均崩塌深度約 2 公尺，崩塌量體約 56,000 立方公尺；堆積範圍長約 160 公尺，寬約 100~150 公尺，面積約 20,000 平方公尺，平均堆積深度約 2.8 公尺，堆積量體約 56,000 立方公尺。
- ✓ 災損統計：無。
