109年0522豪雨重大土砂災例最速報

南投縣—仁愛鄉發祥村

109年豪雨-南投仁愛-001

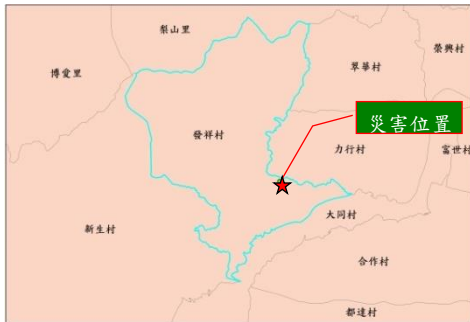
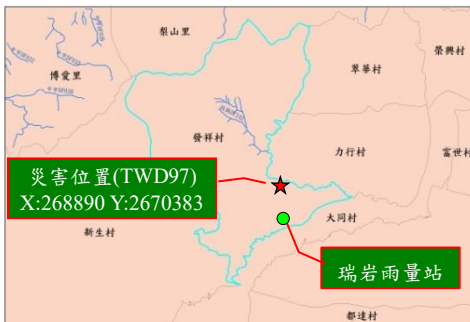
- ❖ 災害發生位置：投 89 線 31K 處附近
- ❖ 災害發生時間：5 月 22 日 00 時 30 分
- ❖ 災害類型：崩塌(山崩)
- ❖ 累積雨量：112 mm

- ❖ 災情描述：推測因豪雨造成邊坡水分含量升高，導致投 89 線(力行產業道路)31K 處附近道路上邊坡崩塌，堆積土石阻礙道路通行。
- ❖ 災害規模：推估崩塌長度約 25 公尺，寬度約 15 公尺，崩塌平均深度約 1.0 公尺，崩塌面積約 0.0375 公頃，崩塌量體約 375 立方公尺；堆積呈扇狀，堆積長度約 15 公尺，寬度約 30 公尺，平均深度約 0.5~2 公尺，堆積面積約 0.02 公頃，堆積量體約 375 立方公尺。
- ❖ 災損統計：道路掩埋約 30 公尺，護欄損壞約 30 公尺。
