# 113 年重大土砂災例最速報

其他(0422)

## 花蓮縣—秀林鄉和平村

### 113 年其他(0422)-花蓮秀林-001

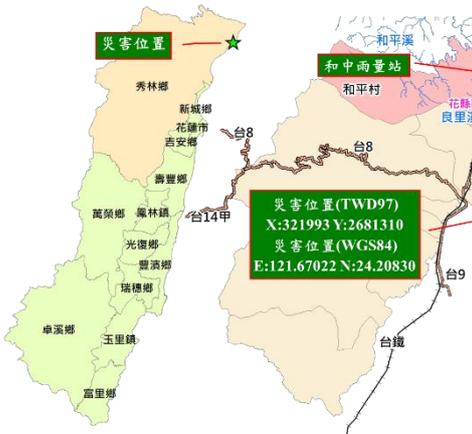
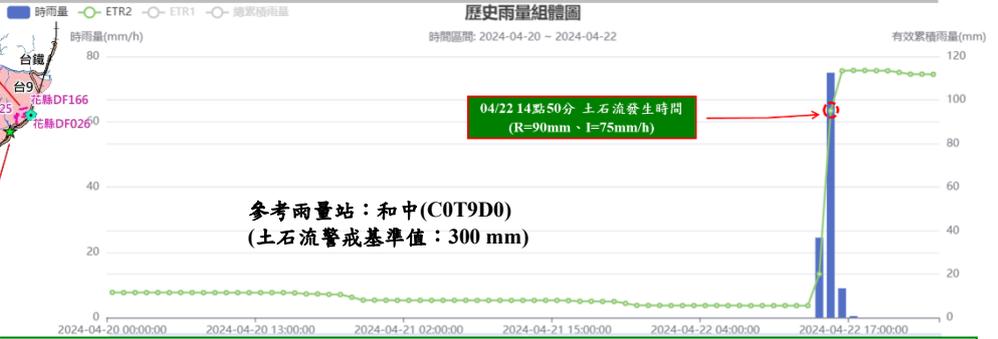
- ❖ 災害發生位置：台9丁線 65.5K
- ❖ 災害發生時間：04月22日 14時50分
- ❖ 災害類型：土石流
- ❖ 災害發生之有效累積雨量：83mm

- ❖ 災情描述：台鐵和仁-崇德隧道前(即台9丁線 65.5K 處)係因 0403 花蓮地震, 造成台9丁線上邊坡發生新增崩塌, 大量土砂堆積於溪床, 且於 4月22日之強降雨引發土石流, 溪床土石往坡趾之台9丁線及鐵路流動, 造成道路及鐵路側溝及過路箱涵淤積, 使土砂向道路及鐵路堆積, 並流入台鐵辦公室。
- ❖ 災害規模：崩塌範圍長約 500公尺, 寬約 100公尺, 面積約 20,000平方公尺, 平均崩塌深度約 1公尺, 崩塌量體約 20,000立方公尺; 鐵路堆積範圍長約 70公尺, 寬約 150公尺, 面積約 8,000平方公尺, 平均堆積深度約 0.5公尺, 堆積土方量約 4,000立方公尺; 台9丁線堆積範圍長約 30公尺, 寬約 130公尺, 面積約 1,700平方公尺, 平均堆積深度約 3公尺, 堆積土方量約 5,100立方公尺, 總堆積土方量約 9,100立方公尺。
- ❖ 災損統計：淤積鐵路長度約 150公尺、台9丁線長度約 130公尺。
