107 年 0823 熱帶低壓重大土砂災例最速報

107 年 0823 熱帶低壓

屏東縣—獅子鄉竹坑村

107 年 0823 熱帶低壓-屏東獅子-002
 ❖ 災害發生位置：台 26 線屏鵝公路 386 號橋
 ❖ 災害發生時間：8 月 24 日 05 時 00 分
 ❖ 災害類型：土石流、洪水
 ❖ 累積雨量：178 mm

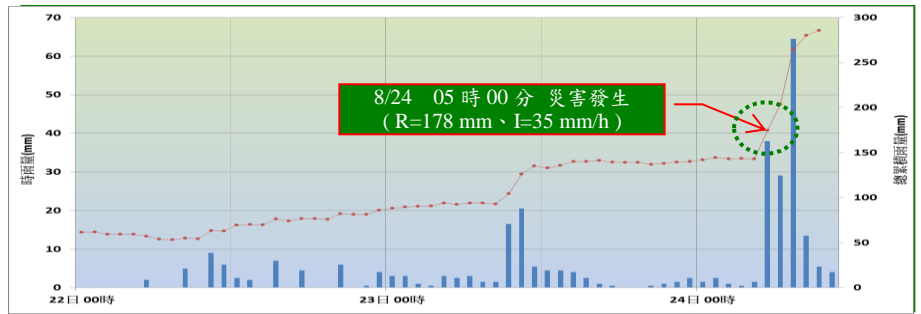
(參考雨量站：楓港(COR400) 土石流警戒基準值：無)

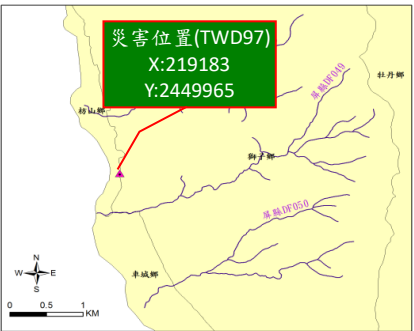
❖ 災損描述與統計：
 ❖ 災情描述：0823 熱帶低壓期間，台 26 線屏鵝公路 386 號橋上游坑溝兩岸崩塌及邊坡部分土砂沖蝕，強降雨使逕流挾帶土砂沿著坑溝下移，逕流挾帶土砂下造成土砂堆積橋面。
 ❖ 災害規模：坑溝崩塌面積約 0.6 公頃，深度約 1 公尺，土方量約 6000 立方公尺；邊坡崩塌面積約 10 公頃，深度約 0.3 公尺，土方量約 30000 立方公尺。
 ❖ 災損統計：1 戶鐵皮屋部分遭土砂堆積。
