108 年 0611 豪雨重大土砂災例最速報

南 投 縣—國 姓 鄉 長 豐 村

108 年 0611 豪雨-南投國姓-001

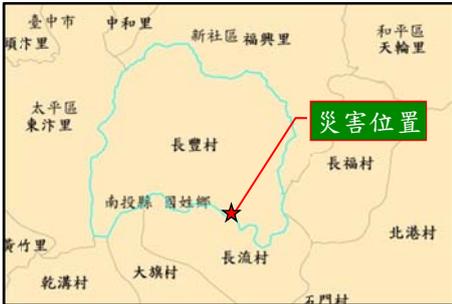
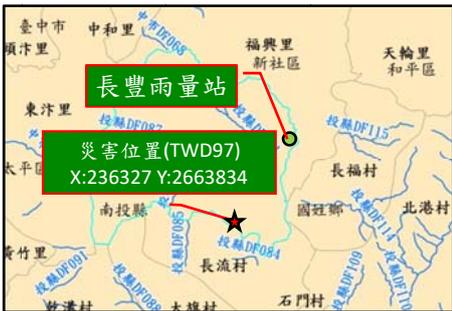
- ❖ 災害發生位置：水流東溪
- ❖ 災害發生時間：6 月 11 日 09 時 00 分
- ❖ 災害類型：崩塌(沖蝕)
- ❖ 累積雨量：60 mm

- ❖ 災情描述：0611 豪雨期間，南投縣國姓鄉長豐村既有道路下方邊坡腳掏刷導致邊坡崩塌，聯絡道路下方已局部崩塌。
- ❖ 災害規模：崩塌面積約 200 平方公尺，崩塌長約 20 公尺，寬約 10 公尺，平均深度約 1.5 公尺。堆積土方量約 300 立方公尺，堆積區面積長約 20 公尺，寬約 6 公尺，高約 2.5 公尺。
- ❖ 災損統計：無。

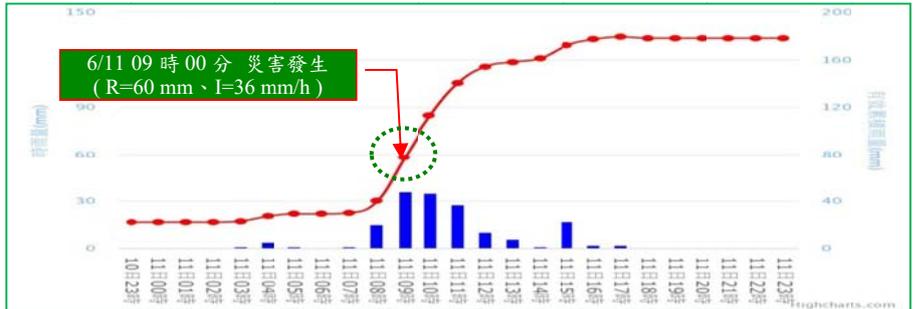
(參考雨量站：長豐(C1H920) 土石流警戒基準值：無)

註 1：降雨組體圖資料來源—本局土石流防災應變系統
 註 2：拍攝方位角係以磁北方向 0 度順時針方向測至目標物之水平角。
