109 年其它重大土砂災例最速報

新 北 市—瑞 芳 區 光 復 里

109 年其他-新北瑞芳-001
 ❖ 災害發生位置：臺鐵瑞芳-猴硐 12K+233 處
 ❖ 災害發生時間(1st)：11 月 30 日下午
 ❖ 災害發生時間(2nd)：12 月 4 日 08 時 30 分
 ❖ 災害類型：崩塌(山崩)
 ❖ 累積雨量：100mm(1st崩塌)、55mm(2nd崩塌)

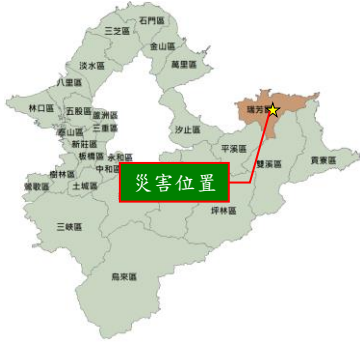
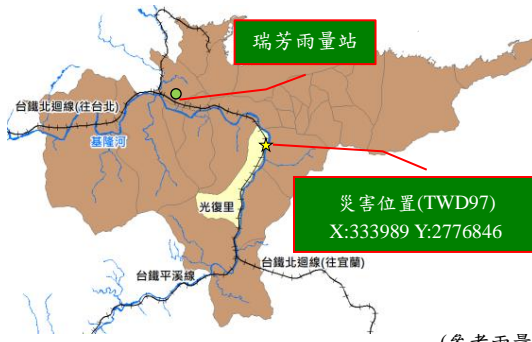
❖ 災損描述與統計：
 ✓ 災情描述：瑞芳-猴硐 12+233k 因連日降雨造成人工邊坡崩塌，鐵路遭土石掩埋約 60 公尺。
 ✓ 災害規模：崩塌面積約 3,150 平方公尺，長約 60 公尺、上寬約 40 公尺、下寬約 65 公尺，平均深度約 2.5 公尺，崩塌土方約 7,875 立方公尺。
 ✓ 災損統計：土石掩埋鐵路，鐵路中斷天數達 10 日。

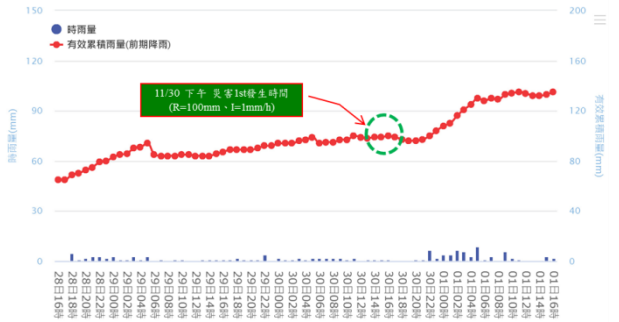
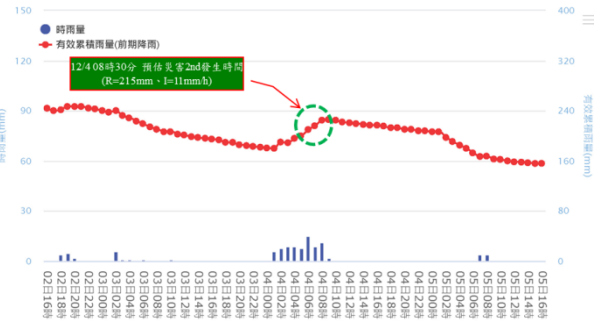
(參考雨量站：瑞芳(COA660) 土石流警戒基準值：500 mm)

註：瑞芳測站及其鄰近測站於 12 月 2 日 15 時至 12 月 4 日 11 時皆發生故障，故該區間以大粗坑站資料替代。
