106年0601豪雨重大土砂災例最速報

106年0601豪雨

南投縣—信義鄉神木村

106年0601豪雨-南投信義-002

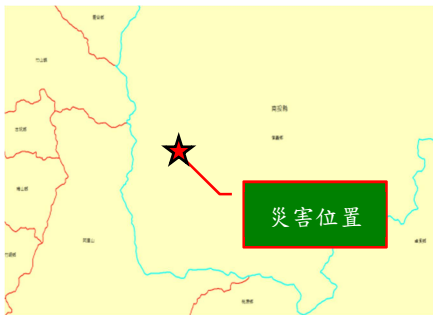
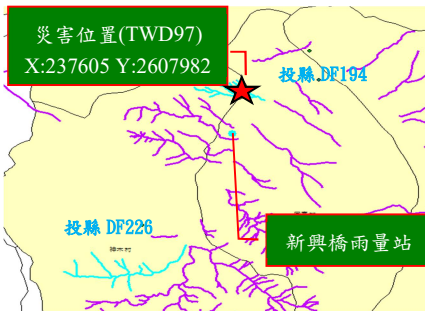
- ❖ 災害發生位置：隆華橋
- ❖ 災害發生時間：6月3日19時0分
- ❖ 災害類型：洪水
- ❖ 累積雨量：550 mm

- ✓ 災情描述：0601 豪雨期間，和社溪上游暴漲，大量土石沖刷至下游，造成 8 戶民宅、隆華橋及路基被沖毀。
- ✓ 災害規模：河岸掏刷長約 105 公尺、寬約 10 公尺、深約 5 公尺，掏刷面積 1,050 平方公尺，土方量約 5,250 立方公尺。
- ✓ 災損統計：8 戶房屋、一座橋。

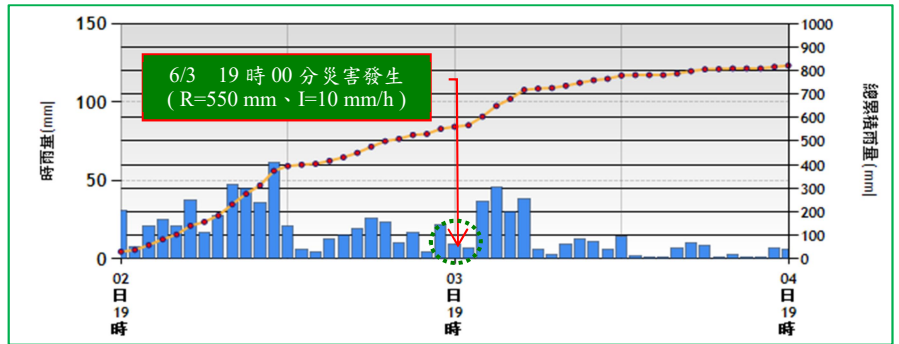
(參考雨量站：新興橋(C1B34) 土石流警戒基準值：無)
