# 113 年重大土砂災例最速報

其他(0603)

## 基隆市—中正區長潭里

### 113 年其他(0603)-基隆中正-001

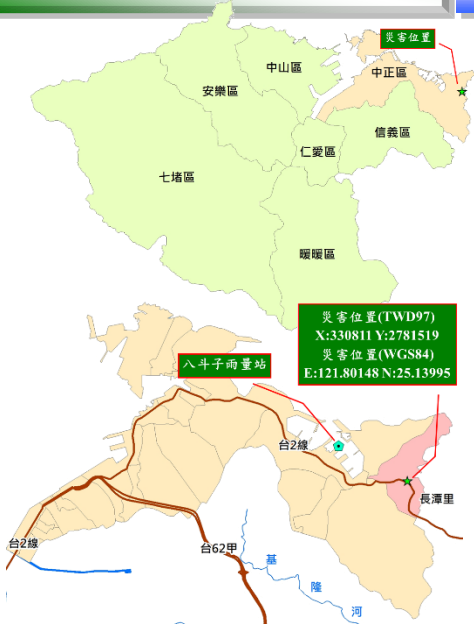
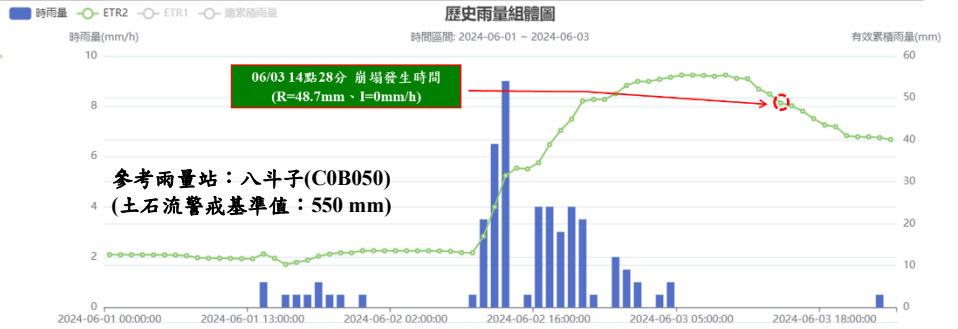
- 災情描述：**台 2 線 70K 往潮境公園之平浪橋處之道路邊坡，因長年風化使邊坡節理發達，加上近期花蓮地震及連日降雨，造成邊坡岩塊軟化鬆動，終引發邊坡崩塌，該處邊坡屬於逆向坡，且為落石潛勢區，災後可見大量巨石堆積於台 2 線，並造成車輛損毀及人員受傷。
- 災害規模：**崩塌範圍長度約 50 公尺，寬度約 20-54 公尺，面積約 2,000 平方公尺，平均崩塌深度約 6 公尺，崩塌量體約 12,000 立方公尺；堆積範圍長度約 54 公尺，高度約 41 公尺，寬度約 14 公尺，面積約 756 平方公尺，堆積量體約 12,000 立方公尺。
- 災損統計：**道路淤埋長度約 54 公尺、受損汽車約 10 輛、機車 2 輛、2 人輕傷。

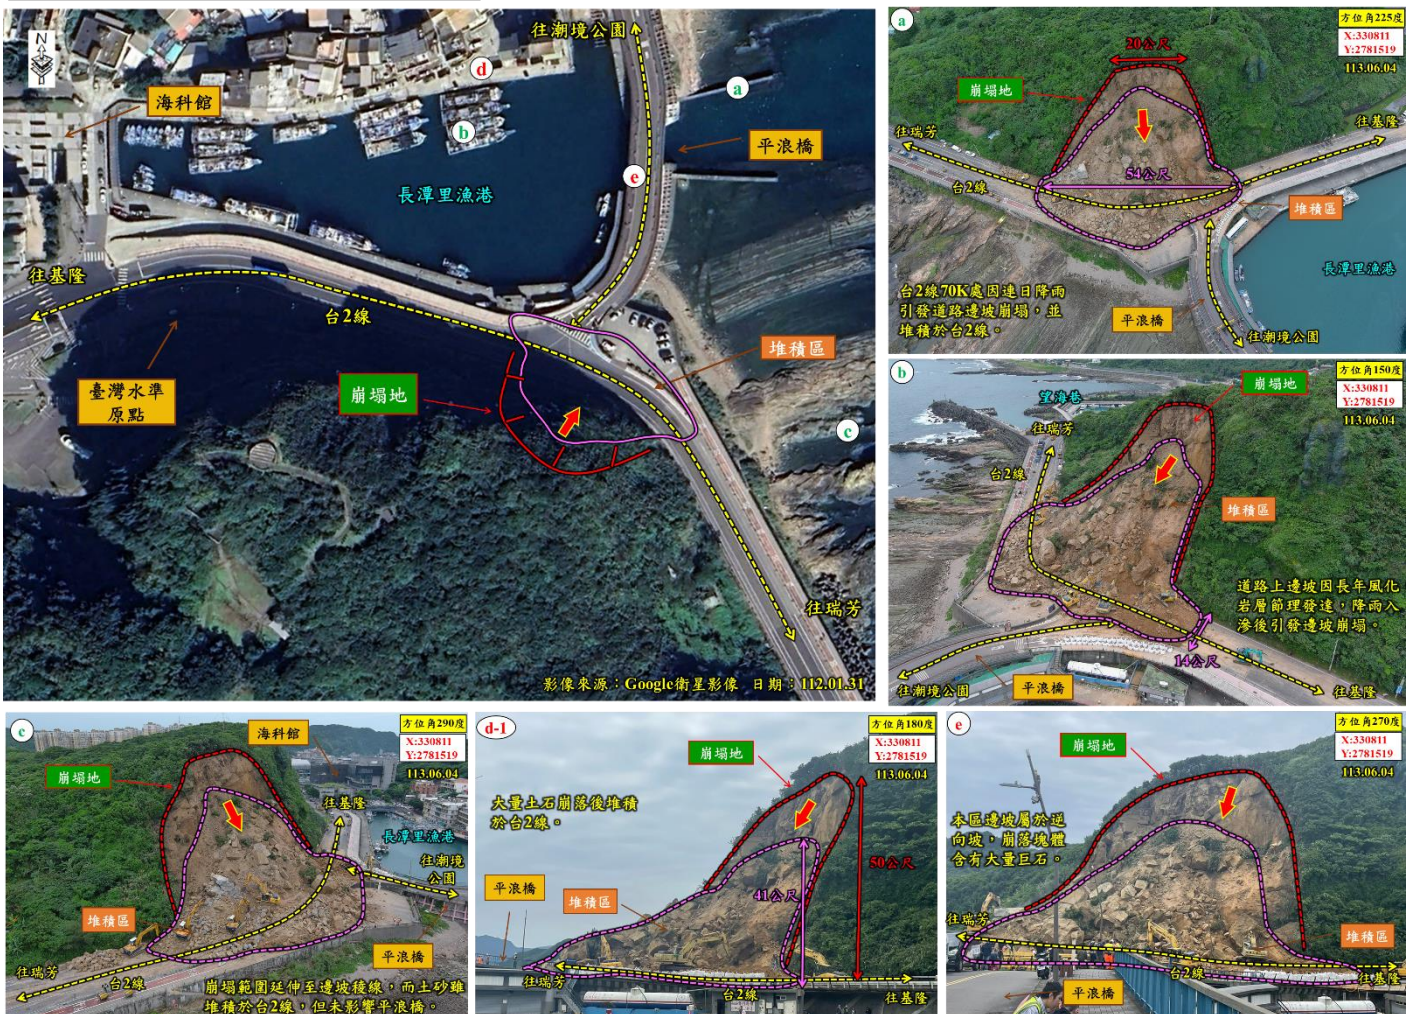
- 災害發生位置：**台 2 線 70K(潮境公園平浪橋)
- 災害發生時間：**06 月 03 日 14 時 28 分
- 災害類型：**崩塌(山崩)
- 災害發生之有效累積雨量：**48.7mm

註 1：降雨組圖資料來源一本署土石流及大規模崩塌防災應變系統  
 註 2：拍攝方位角係以磁北方向 0 度順時針方向測至目標物之水平角。  
 註 3：土石流警戒基準值係以發生時間事件所在村里為準。
