# 106年0601豪雨重大土石災例最速報

## 南投縣—埔里鎮蜈蚣里

### 106年0601豪雨-南投埔里-001

- ❖ 災害發生位置：台 14 線 61K+800
- ❖ 災害發生時間：6 月 3 日 8 時 0 分
- ❖ 災害類型：崩塌(山崩)、土石流
- ❖ 累積雨量：290 mm

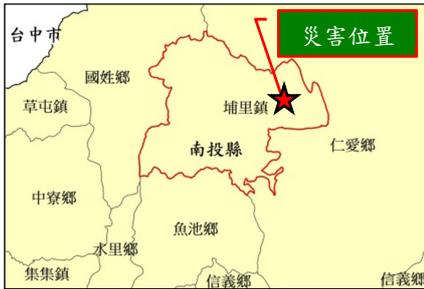
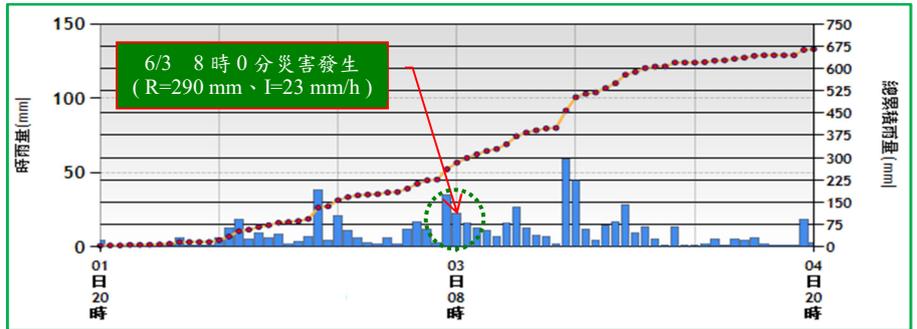
(參考雨量站：鯉潭 (C1125) 土石流警戒基準值：300mm)

- ✓ 災情描述：0601 豪雨期間，投縣 DF065 上游發生崩塌，導致大量土石，因下游通洪斷面不足，土石宣洩不及，造成土石溢流至台 14 線上。
- ✓ 災害規模：1. 崩塌長約 125 公尺，寬約 20 公尺，深約 1.5 公尺，面積 2,500 平方公尺。2. 土石堆積長約 90 公尺、寬約 50 公尺、深約 1.2 公尺，土石堆積面積 4,500 平方公尺，土方量約 5,400 立方公尺。
- ✓ 災損統計：道路遭土石淹埋部分約 90 公尺。
