110 年其他重大土砂災例最速報

苗栗縣一大湖鄉富興村

110 年其他-苗栗大湖-001

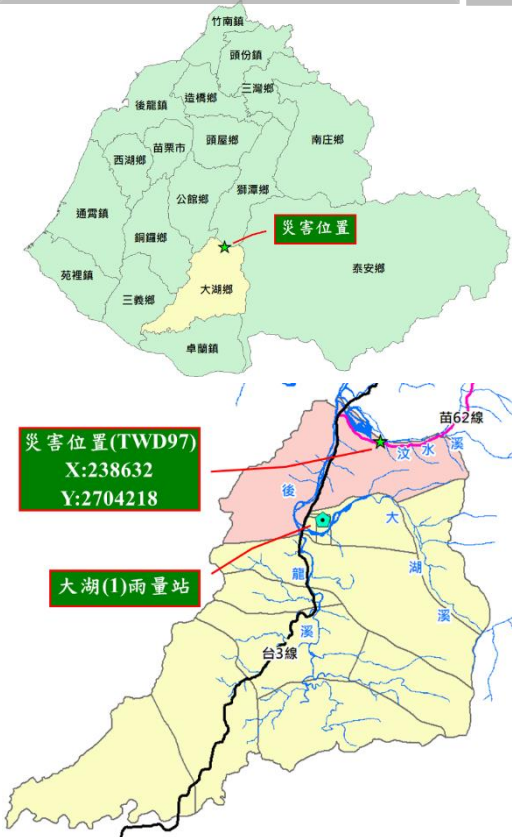
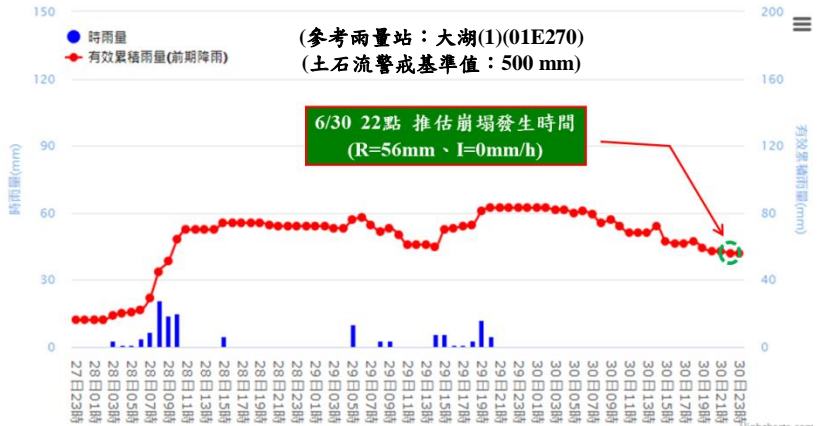
- ❖ 災害發生位置：苗 62 線 2K 處
- ❖ 災害發生時間：6 月 30 日 22 時 00 分
- ❖ 災害類型：崩塌(山崩)
- ❖ 累積雨量：56mm

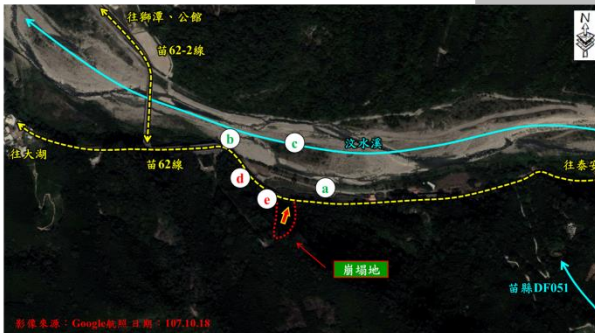
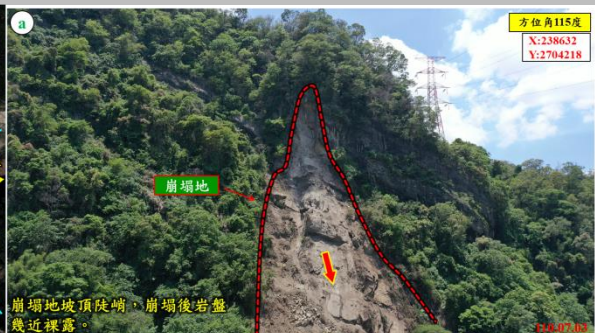
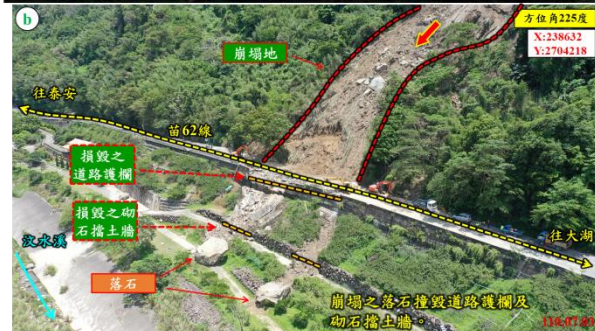
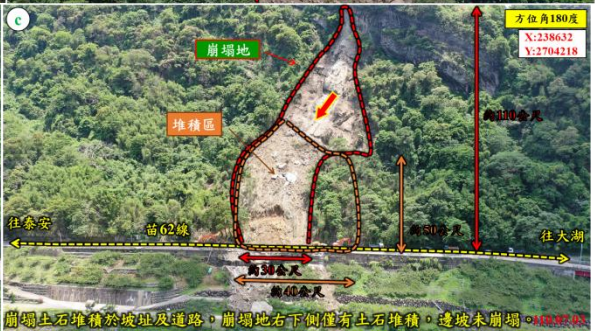
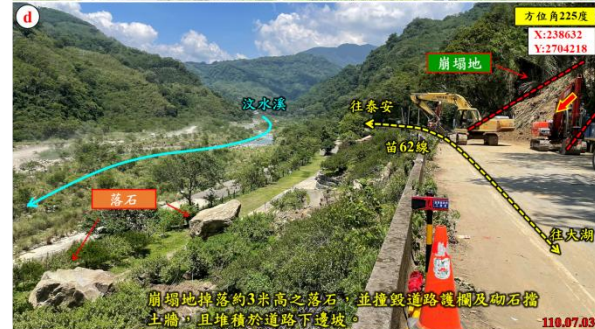
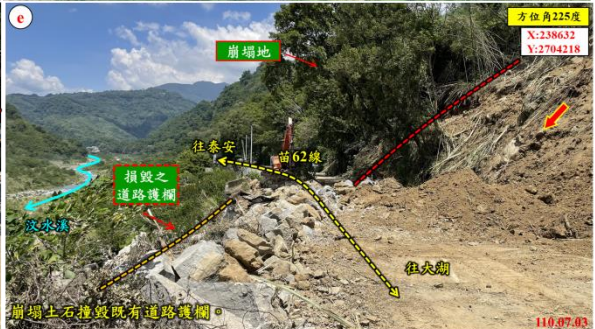
- ❖ 災情描述：苗 62 線 2K 道路左邊坡發生崩塌，推測發生原因乃 6 月 28 及 29 日之降雨造成邊坡含水量上升而崩塌，土砂堆積於苗 62 線，且損毀既有道路護欄及下邊坡之擋土設施，現況有高約 3 米之落石停留於道路下邊坡。
- ❖ 災害規模：崩塌範圍長約 110 公尺、寬約 30 公尺，面積約 3,300 平方公尺，平均崩塌深度約 3 公尺，崩塌土方約 9,900 立方公尺；堆積範圍長約 50 公尺、寬約 40 公尺，面積約 2,000 平方公尺，平均堆積深度約 4.95 公尺，堆積量體約 9,900 立方公尺。
- ❖ 災損統計：掩埋道路約 30 公尺。
