# 110 年 0731 豪雨重大土砂災例最速報

## 嘉義縣一竹崎鄉光華村

**110 年 0731 豪雨-嘉義竹崎-001**  
 ❖災害發生位置：嘉 159 甲線 32K 處  
 ❖災害發生時間：8 月 1 日 6 時 00 分  
 ❖災害類型：崩塌(山崩)  
 ❖累積雨量：267mm

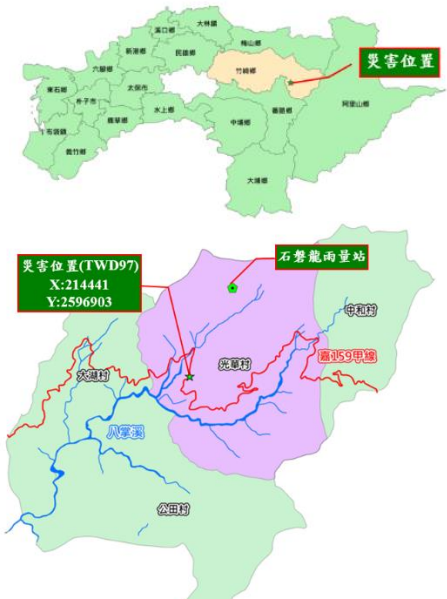
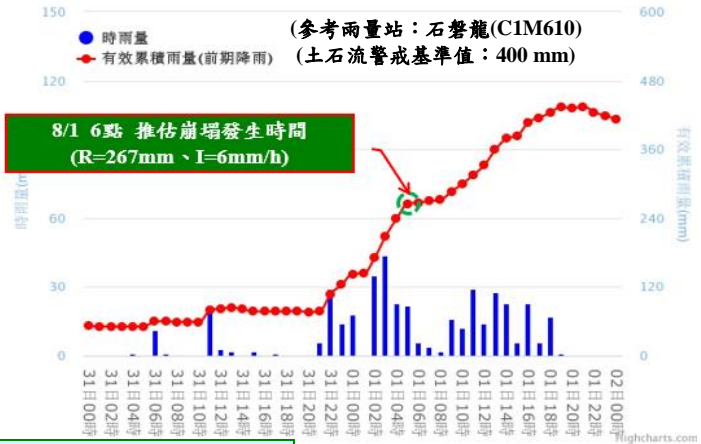
- ✓**災情描述：**嘉 159 甲線 32K 道路上下邊坡發生崩塌，推測發生原因乃 7 月 31 起因降雨造成邊坡含水量上升而崩塌，道路路基掏空造成道路暫時中斷，雖有部分土石堆積於八掌溪左岸，惟未影響水流通行，亦未對防砂壩及護岸等構造物造成破壞。
- ✓**災害規模：**本次災害共分為道路上下邊坡兩部分；1.上邊坡崩塌範圍長約 40 公尺、寬約 30 公尺，面積約 600 平方公尺，平均崩塌深度約 2 公尺，崩塌土方約 1200 立方公尺；2.下邊坡崩塌範圍長約 90 公尺、寬約 40 公尺，面積約 3,600 平方公尺，平均崩塌深度約 2 公尺，崩塌土方約 7,200 立方公尺；堆積範圍長約 70 公尺，寬約 40 公尺，面積約 2,800 平方公尺，平均堆積深度約 3 公尺，堆積量體約 8,400 立方公尺。
- ✓**災損統計：**道路塌陷約 20 公尺。
