# 112 年重大土砂災例最速報

杜蘇芮颱風(0728)

## 花蓮縣—秀林鄉富世村

**112 年杜蘇芮颱風-花蓮秀林-001**  
 ❖ 災害發生位置：台 8 線 179.5K  
 ❖ 災害發生時間：7 月 27 日 14 時 30 分  
 ❖ 災害類型：崩塌(山崩)  
 ❖ 災害發生之有效累積雨量：534mm

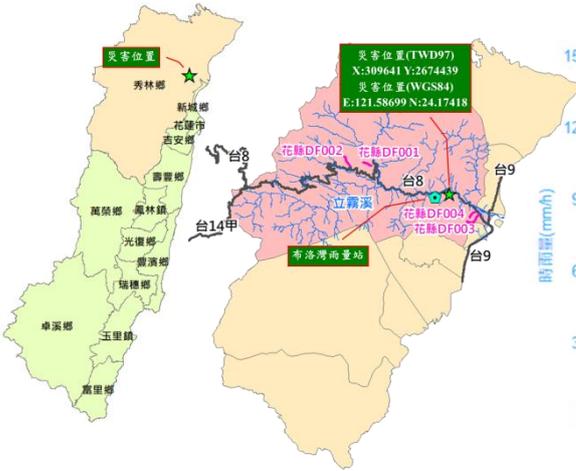
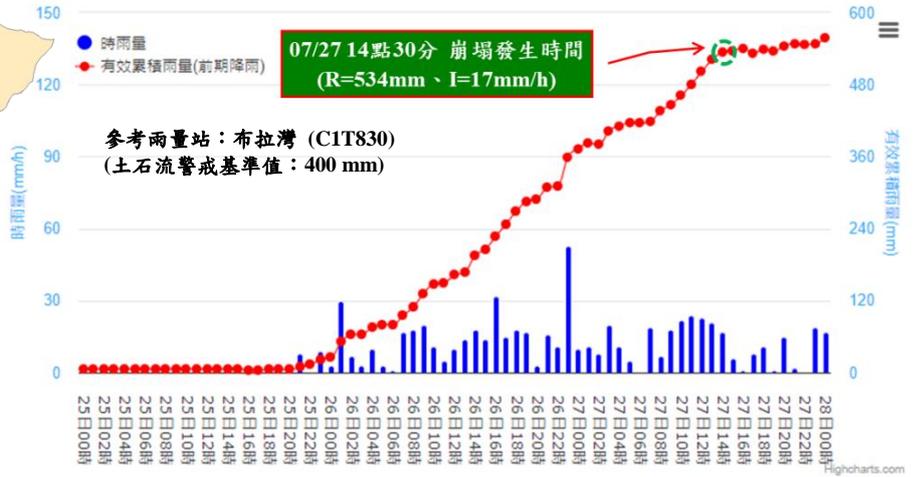
**❖ 災損描述與統計：**  
 ✓ 災情描述：台 8 線 179.5K，因杜蘇芮颱風帶來之持續降雨，逕流入滲造成土體含水量上升，終使邊坡產生滑動，崩塌坡面尚有植生停留，可作為後續植生復育之樹島，崩崖尚未達稜線。本次崩塌土砂堆積臺 8 線及其下邊坡，幸未影響水流通行，但造成道路護欄損毀，目前已初步清除路面土砂。  
 ✓ 災害規模：崩塌範圍長約 125 公尺，寬約 120 公尺，面積約 7,500 平方公尺，平均崩塌深度約 1 公尺，崩塌量體約 7,500 立方公尺，堆積範圍各長約 50 公尺，寬約 120 公尺，面積約 6,000 平方公尺，平均堆積高度約 1.25 公尺，堆積量體約 6,000 立方公尺。  
 ✓ 災損統計：道路掩埋長度約 120 公尺。
