106年0601豪雨重大土砂災例最速報

106年0601豪雨

南投縣—仁愛鄉榮興村

106年0601豪雨-南投仁愛-002

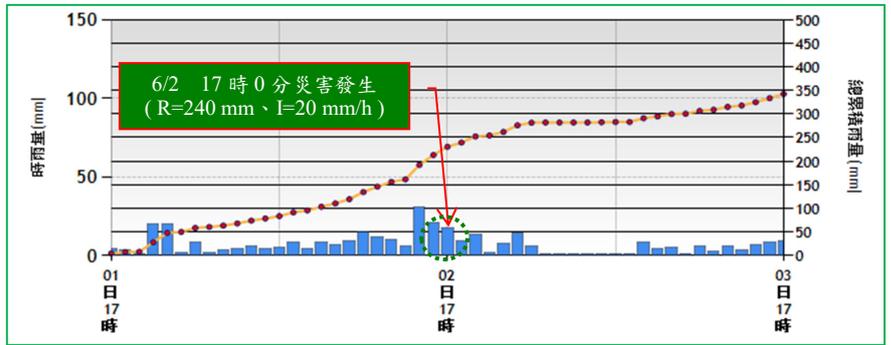
(參考雨量站：大禹嶺(C0T790) 土石流警戒基準值：無)

註1: 降雨組體圖資料來源—本局土石流防災應變系統

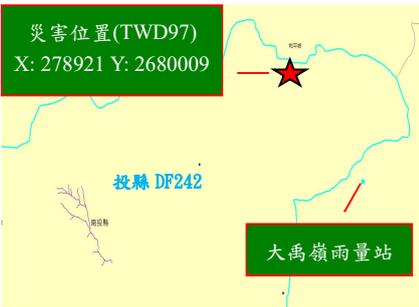
- ❖ 災害發生位置：台8線中橫公路97.7K
- ❖ 災害發生時間：6月2日17時0分
- ❖ 災害類型：崩塌(山崩)
- ❖ 累積雨量：240mm

- ✓ 災情描述：碧綠溪支流上游右邊坡崩塌，大量土石沿既有河道沖刷至台8線，造成台8線97.7K道路中斷。
- ✓ 災害規模：崩塌長約150公尺、寬約10公尺、深約1.5公尺，面積1500平方公尺，土石堆積土方量約2,250立方公尺。
- ✓ 災損統計：道路毀損部分約150公尺。
