108 年利奇馬颱風重大土砂災例最速報

108 年利奇馬颱風

臺中市一東勢區泰昌里

108 年利奇馬颱風-臺中東勢-001

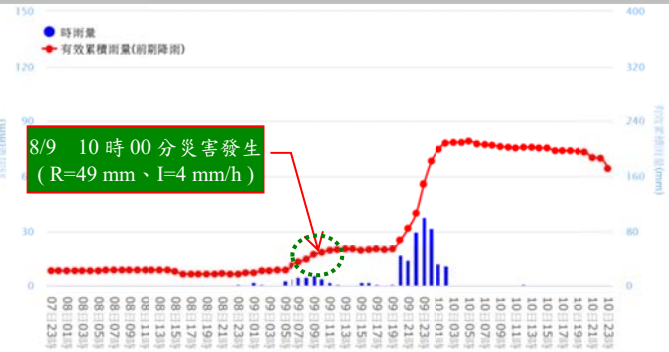
(參考雨量站：伯公龍(C1F9F1) 土石流警戒基準值：400 mm)

- ❖ 災害發生位置：小山科登山步道口
- ❖ 災害發生時間：8月9日10時
- ❖ 災害類型：崩塌(沖蝕)
- ❖ 累積雨量：49 mm

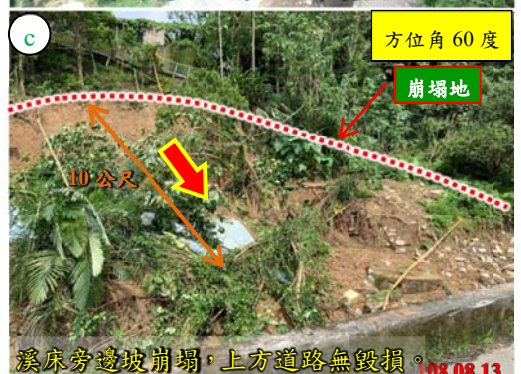
- ✓ 災情描述：泰昌里小中料段施作野溪整治工程(護岸)，因受9日上午大雨影響，造成土壤水分含量升高，導致野溪旁邊坡崩塌。
- ✓ 災害規模：崩塌面積約 0.01 公頃，長約 10 公尺，寬約 10 公尺，平均深度約 1 公尺，崩塌土方量約 100 立方公尺；堆積區長約 10 公尺，寬約 10 公尺。
- ✓ 災損統計：無。

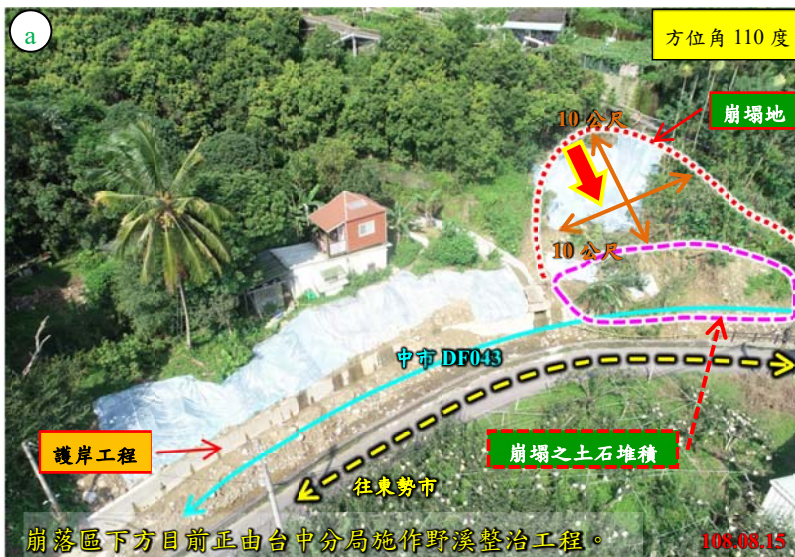
崩落區下方目前正由台中分局施作野溪整治工程。 108.08.15
