112 年重大土砂災例最速報

其他(0823)

高雄市—桃源區勤和里

112 年其他-高雄桃源-001

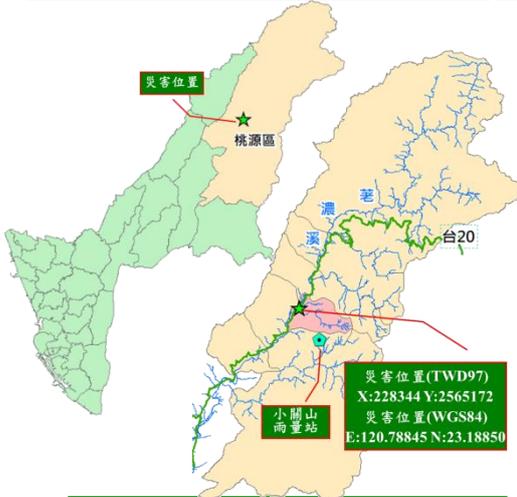
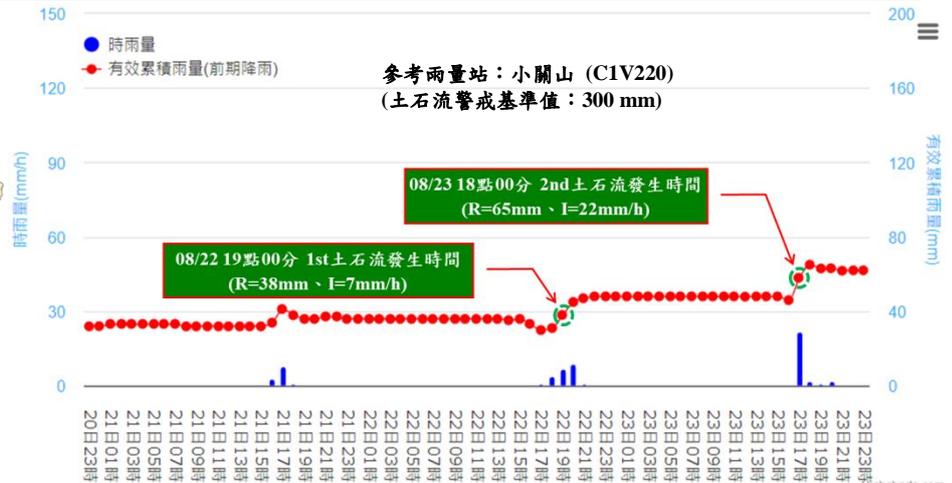
- ◆ 災害發生位置：台 20 線明霸克露橋
- ◆ 1st 災害發生時間：08 月 22 日 19 時 00 分
- ◆ 2nd 災害發生時間：08 月 23 日 18 時 00 分
- ◆ 災害類型：土石流
- ◆ 1st 災害發生之有效累積雨量：38mm
- ◆ 2nd 災害發生之有效累積雨量：65mm

- ◆ 災損描述與統計：
 - ✓ 災情描述：台 20 線明霸克露橋因 8 月下旬連日午後雷陣雨，土砂含水量高，玉穗溪滯留河道不安定土砂下移至與老濃溪匯流口淤積，鋼便橋上方原滯洪沉砂池現已淤滿，鋼便橋處土石壟高 7 公尺，原通行人車臨時道路遭土石淹沒，淹沒深度約 4 公尺高。
 - ✓ 災害規模：堆積區範圍長約 400 公尺，寬約 400 公尺，面積約 102,000 平方公尺，平均堆積深度約 2.1 公尺，堆積量體約 214,000 立方公尺。
 - ✓ 災損統計：臨時道路掩埋長度約 300 公尺。
