# 112 年重大土砂災例最速報

## 南 投 縣—信義鄉東埔村

**112 年其他-南投信義-001**

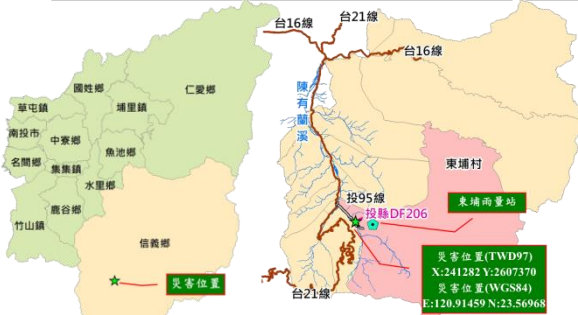
- ❖災害發生位置：投 95 線 4.3K 投縣 DF206
- ❖1st 災害發生時間：08 月 04 日 14 時 00 分
- ❖2nd 災害發生時間：08 月 22 日 20 時 00 分
- ❖3th 災害發生時間：08 月 24 日 17 時 00 分
- ❖災害類型：土石流
- ❖1st 災害發生之有效累積雨量：0mm
- ❖2nd 災害發生之有效累積雨量：6mm
- ❖3th 災害發生之有效累積雨量：24mm

- ❖災情描述：投 95 線 4.3K 投縣 DF206 因 8 月 4 日卡努颱風及 23 日、24 日山區瞬間降雨讓土石下移淤滿河道及道路下方箱涵，導致土石溢流至投 95 線及兩岸農地，致道路中斷及民房遭土石沖入。初判土石來源為卡努颱風及午後雷陣雨造成集水區既有崩落地之邊坡土壤流失及坑溝刷深所致。
- ❖災害規模：堆積範圍長約 300 公尺，最大寬度約 70 公尺，面積約 7,500 平方公尺，平均堆積深度約 2 公尺，堆積量體約 15,000 立方公尺。
- ❖災損統計：3 棟建物遭土石流沖入、道路淤埋長度約 70 公尺。

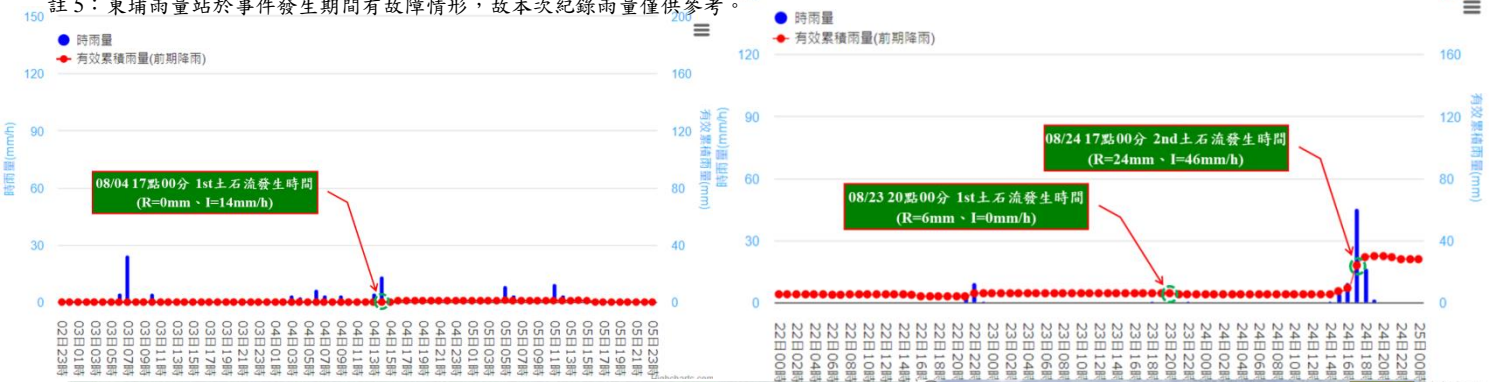
註 1：降雨組體圖資料來源—本署土石流及大規模崩塌防災應變系統  
 註 2：拍攝方位角係以磁北方向 0 度順時針方向測至目標物之水平角。  
 註 3：發生時間為推估時間。  
 註 4：土石流警戒基準值為發生時間事件所村里之潛勢溪流之公告警戒基準值。  
 註 5：東埔雨量站於事件發生期間有故障情形，故本次紀錄雨量僅供參考。
