# 111 年重大土砂災例最速報

1007 豪雨

## 宜蘭縣—南澳鄉武塔村

### 111 年 1007 豪雨-宜蘭南澳-001

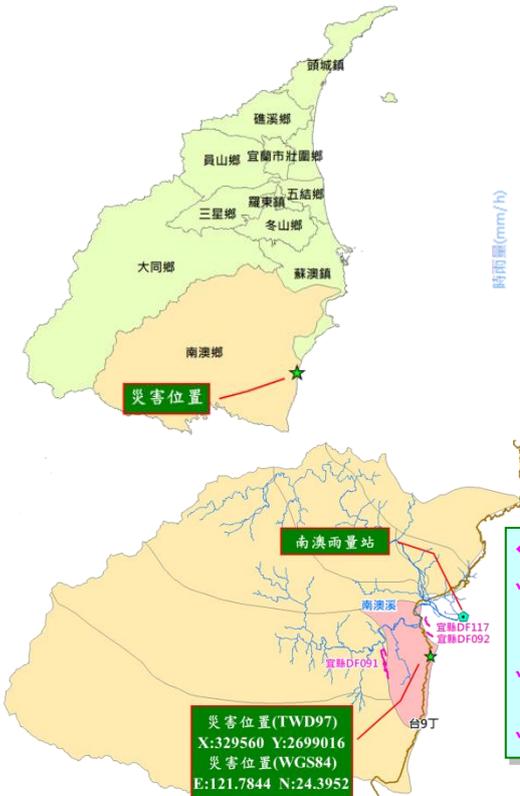
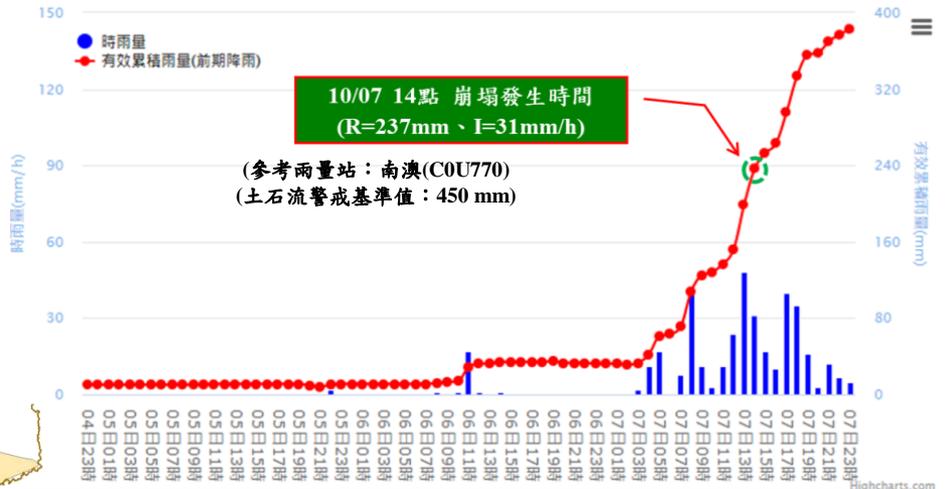
- ✓ **災情描述：**本災例發生於台9丁線 39.8K 武塔至漢本路段，本次因東北季風帶來之地形雨，使邊坡土壤因沖刷後，被帶至下邊坡之道路堆積，道路下邊坡陡峭，並無其他保全對象，本次災害造成道路淤埋約 50 公尺；39.9K 則有落石掉落損毀道路護欄約 5 公尺。
- ✓ **災害規模：**堆積範圍長約 50 公尺，寬約 10 公尺，面積約 500 平方公尺，平均堆積高度約 1.5 公尺，堆積量體約 750 立方公尺。
- ✓ **災損統計：**道路淤埋長度約 50 公尺、道路護欄損毀約 5 公尺。

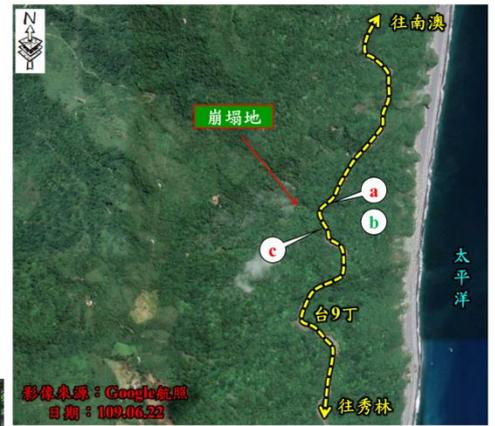
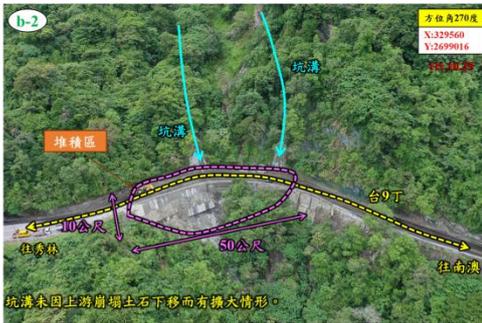
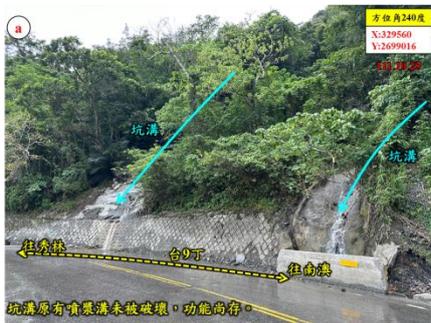
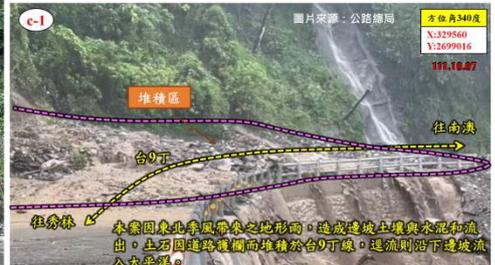
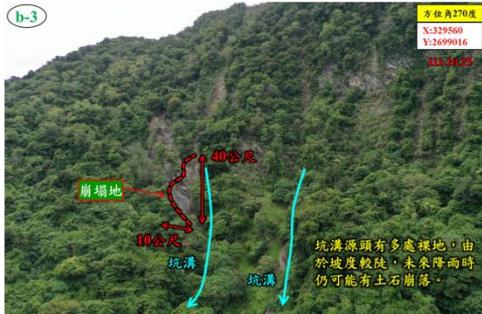
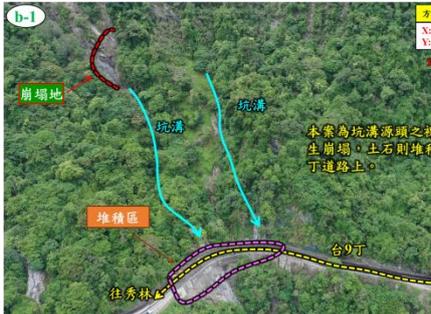
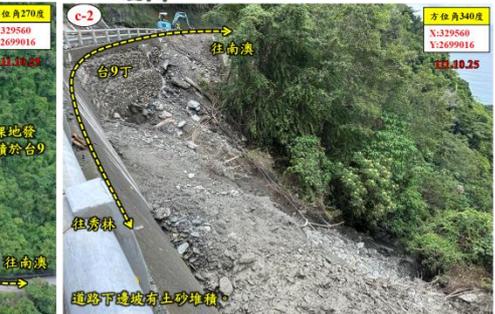
- ❖ **災害發生位置：**台9丁線 39.8K
- ❖ **災害發生時間：**10月07日 14時00分
- ❖ **災害類型：**崩塌(山崩)
- ❖ **災害發生之累積雨量：**237 mm
