110 年盧碧颱風暨 0806 水災重大土砂災例最速報

臺南市一龍崎區石槽里

110 年盧碧颱風暨 0806 水災-台南龍崎-001

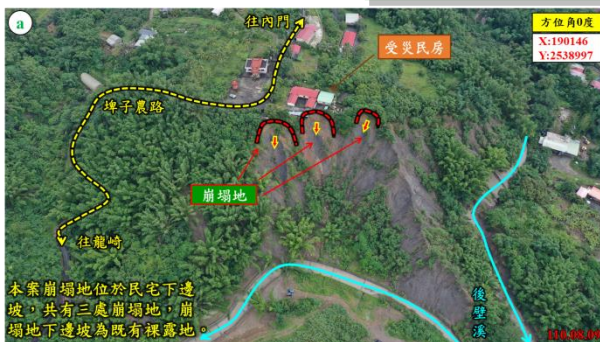
本案崩塌地位於民宅下邊坡，共有三處崩塌地，崩塌地下邊坡為既有裸露地。

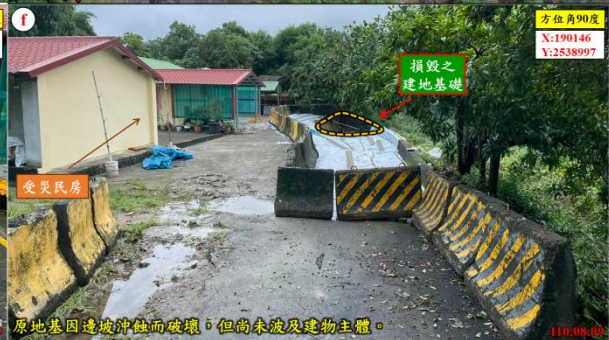
原地基因邊坡沖蝕而破壞，但尚未波及建物主體。
