# 112 年重大土砂災例最速報

## 嘉義縣一中埔鄉中崙村

### 112 年其他-嘉義中埔-001

- ❖ 災害發生位置：台 3 線 300.9K 中崙四號橋
- ❖ 1st 災害發生時間：09 月 10 日 20 時 00 分
- ❖ 2nd 災害發生時間：09 月 11 日 18 時 00 分
- ❖ 災害類型：土石流、崩塌(山崩)
- ❖ 1st 災害發生之有效累積雨量：391mm
- ❖ 2nd 災害發生之有效累積雨量：323mm

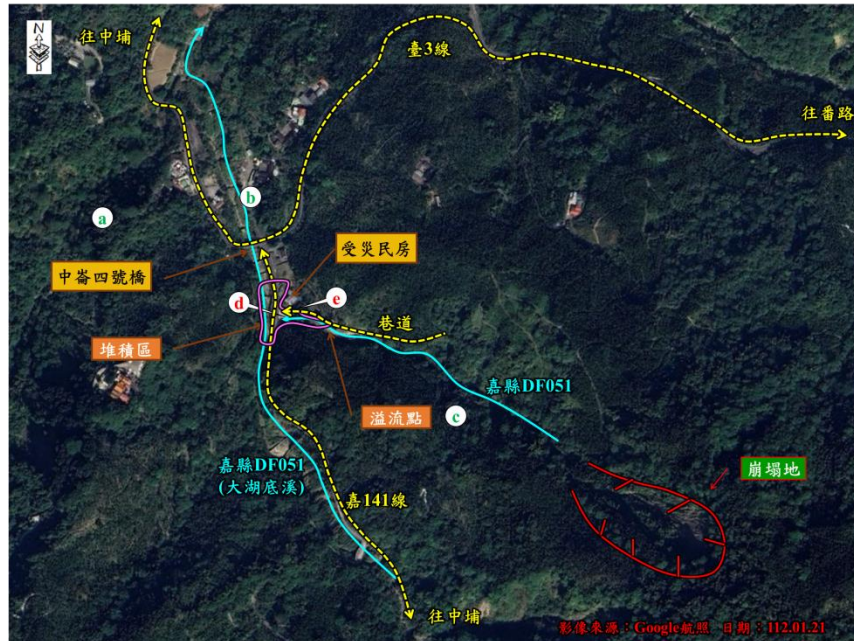
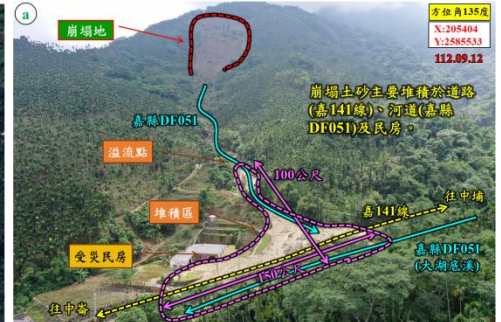
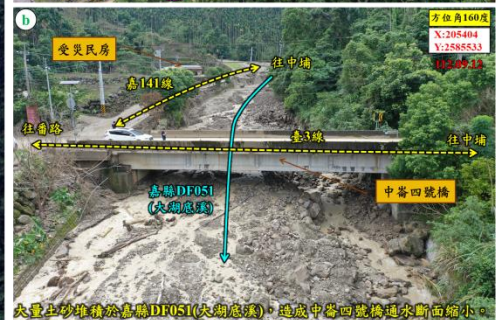
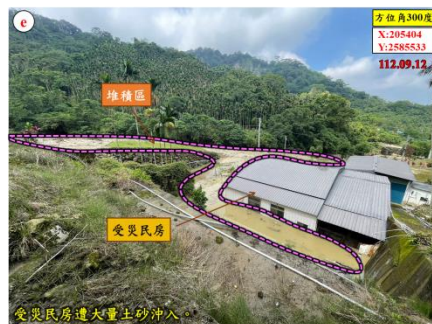
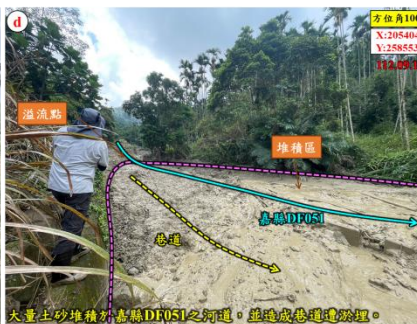
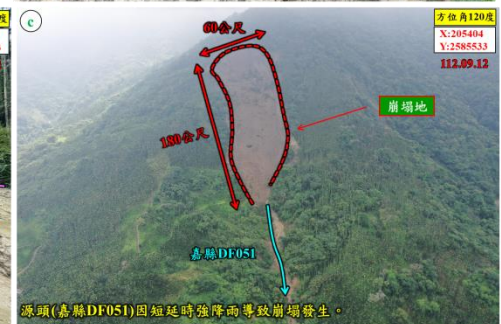
✓ 災情描述：台 3 線 300.9K 中崙四號橋(嘉縣 DF051)因 9 月 10 日午後之短延時強降雨，造成嘉縣 DF051 源頭崩塌，土砂下移淤滿大湖底溪主、支流河道及巷道，造成中崙四號橋通水斷面縮小；9 月 11 日發生二次災害，土石流沖進民房，並堆積於嘉 141 線，阻斷道路通行。

✓ 災害規模：崩塌範圍長約 180 公尺，最大寬度約 60 公尺，面積約 10,800 平方公尺，平均崩塌深度約 2 公尺，崩塌量體約 21,600 立方公尺；部分土砂堆積主、支流河道，主要堆積區範圍長約 100 公尺，最大寬度約 150 公尺，面積約 7,500 平方公尺，平均堆積深度約 2.5 公尺，堆積量體約 18,750 立方公尺。

✓ 災損統計：1 棟建物遭土砂流沖入、道路淤埋長度約 200 公尺。
