# 112 年重大土砂災例最速報

## 嘉義縣一竹崎鄉文峯村

### 112 年其他-嘉義竹崎-001

- ❖ 災害發生位置：竹崎鄉樟樹坪段 5-2、5-3 地號
- ❖ 災害發生時間：09月10日19時00分
- ❖ 災害類型：土石流、崩塌(沖蝕)
- ❖ 1st 災害發生之有效累積雨量：192mm

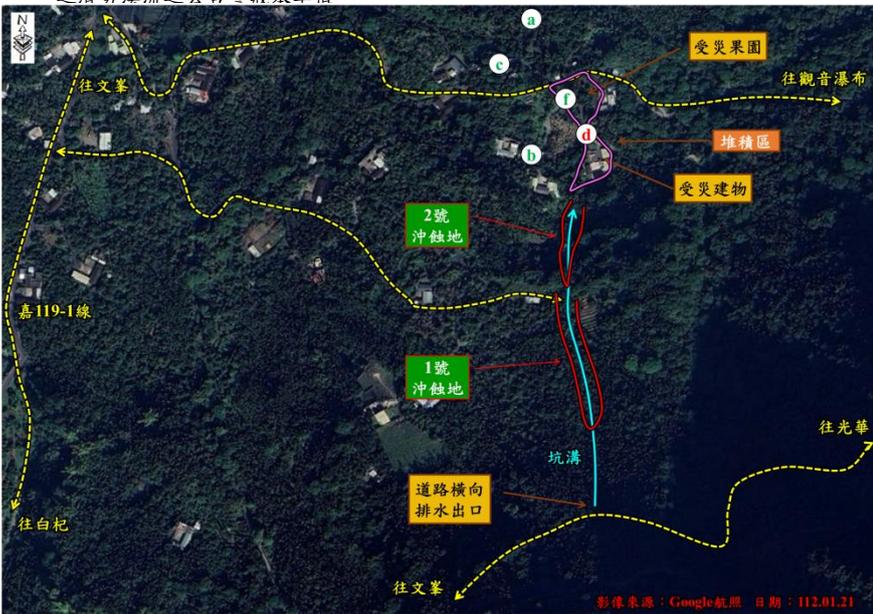
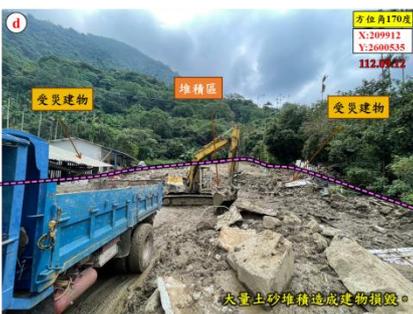
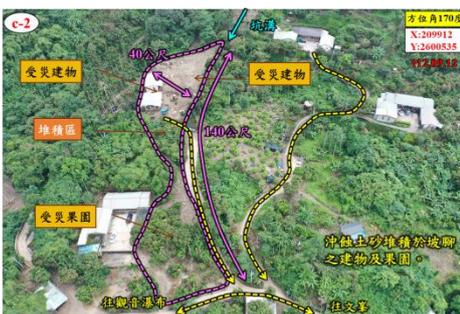
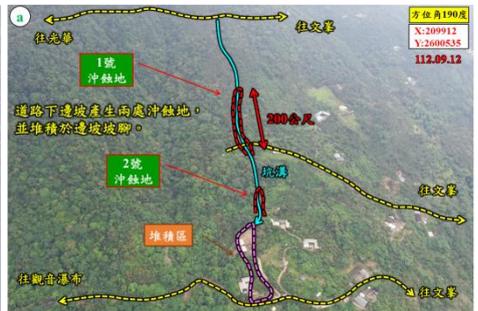
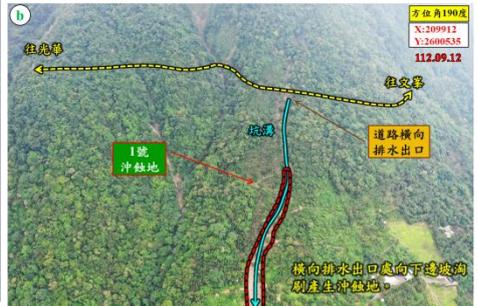
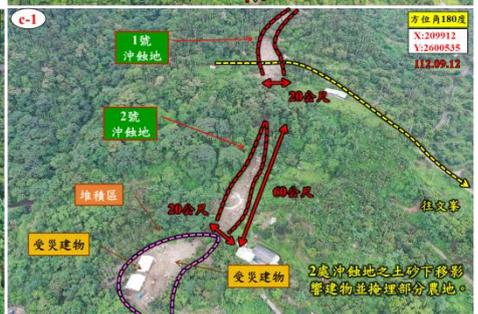
- ✓ 災情描述：竹崎鄉樟樹坪段 5-2、5-3 地號因午後之短沿時強降雨，逕流造成邊坡沖刷，並產生兩處沖蝕地，沖蝕土砂向下移動並堆積於樟樹坪段 5-2、5-3 地號，造成建物損毀及農地淤埋。
- ✓ 災害規模：1 號沖蝕地範圍長約 200 公尺，最大寬度約 20 公尺，面積約 4,000 平方公尺，平均沖蝕深度約 1 公尺，沖蝕量體約 4,000 立方公尺；2 號沖蝕地範圍長約 60 公尺，最大寬度約 20 公尺，面積約 1,200 平方公尺，平均沖蝕深度約 1 公尺，沖蝕量體約 1,200 立方公尺；堆積範圍長約 140 公尺，最大寬度約 40 公尺，面積約 3,250 平方公尺，平均堆積深度約 1.6 公尺，堆積量體約 5,200 立方公尺。
- ✓ 災損統計：2 棟建物遭土砂沖入、1 棟建物遭土砂沖毀、農地淤埋面積約 450 平方公尺。
